ALCALDÍA DE SANTIAGO DE CALI SECRETARÍA DE TURISMO	INFORME DE MANTENIMIENTO PUNTOS DE INFORMACIÓN TURÍSTICA DE CALI

PUNTO DE INFORMACIÓN No. 1

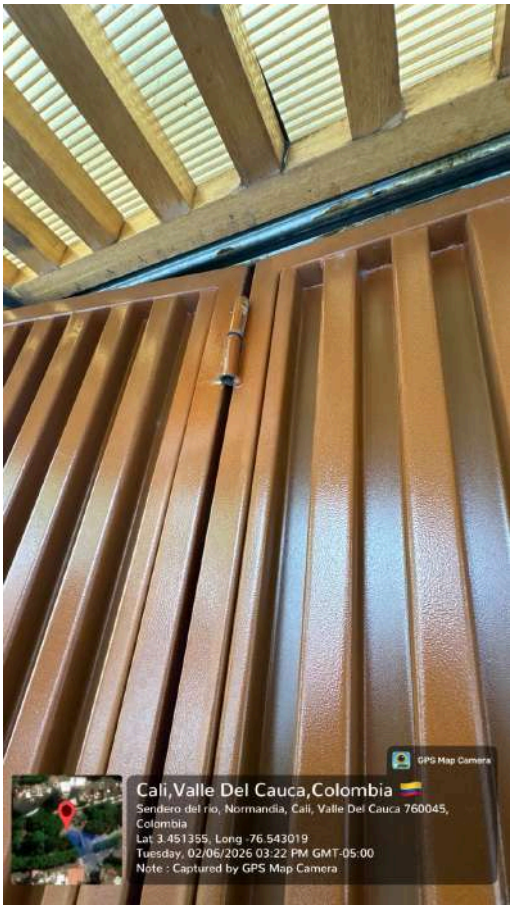
2. DESCRIPCIÓN DEL ELEMENTO	
Estado actual	Registro fotográfico
Se evidencia la ausencia de las letras institucionales y del escudo de la Alcaldía de Santiago de Cali al interior del PIT. El sistema del panel solar presenta una autonomía insuficiente, con una duración aproximada de una (1) hora. Esta condición limita el adecuado funcionamiento de las luminarias y del sistema de identificación del PIT.

La puerta del PIT presenta deficiencias en el sistema de fijación de su mecanismo de extensión, debido a la pérdida de los tornillos de aseguramiento. En consecuencia, la puerta se abrió, quedando dividida en dos secciones. Los informadores realizaron un ajuste provisional mediante la aplicación de fuerza manual para permitir su funcionamiento.	
El mueble fabricado en madera RH no cuenta con rodachines, lo que limita su movilidad. Esta condición ha generado desgaste y daños en la parte inferior de la estructura debido al arrastre constante.

3. REGISTRO DE AFECTACIONES IDENTIFICADAS		
No.	Tipo	Nivel de afectación
1.	Tornillos para ajuste de puerta del PIT	Alta
2.	Letras y escudo Institucional	Media
3.	Sistema de panel solar	Media

4. ACCIONES RECOMENDADAS					
Reposición, ajuste y ensamble de tornillos de puerta	Reposición e instalación de letras y escudo institucional	Reposición e instalación del sistema de panel solar	Suministro e instalación de rodachines para mueble en madera

5. CONCLUSIÓN TÉCNICA
Se debe incluir dentro de los Puntos de información priorizados para mantenimiento.

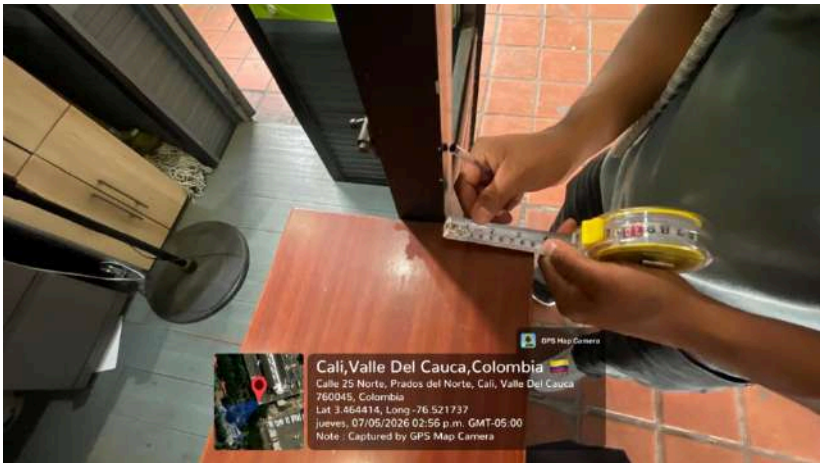
7. DESCRIPCIÓN DEL ELEMENTO	
Estado actual	Registro fotográfico
Se evidencia la ausencia de las letras institucionales y del escudo de la Alcaldía de Santiago de Cali al interior del PIT. El sistema del panel solar presenta una autonomía insuficiente, con una duración aproximada de una (1) hora. Esta condición limita el adecuado funcionamiento de las luminarias y del sistema de identificación del PIT.

Se evidenció el hurto de las luminarias instaladas en el PIT. Como consecuencia de este hecho, se generaron daños en el panel de madera de la cubierta, observándose perforaciones y afectaciones en su acabado superficial.

No.	Tipo	Nivel de afectación
1.	Sistema de iluminación	Alta
2	Cielo en panel de madera	Alta
3.	Letras y escudo institucional	Medio
4.	Panel solar	Medio

Suministro e instalación de cielo en madera	Reposición e instalación de luminarias	Reposición e instalación de letras y escudo institucional	Reposición e instalación de panel solar

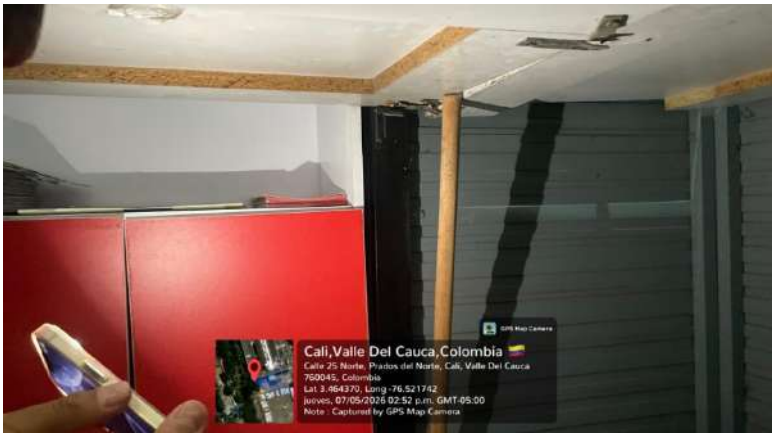
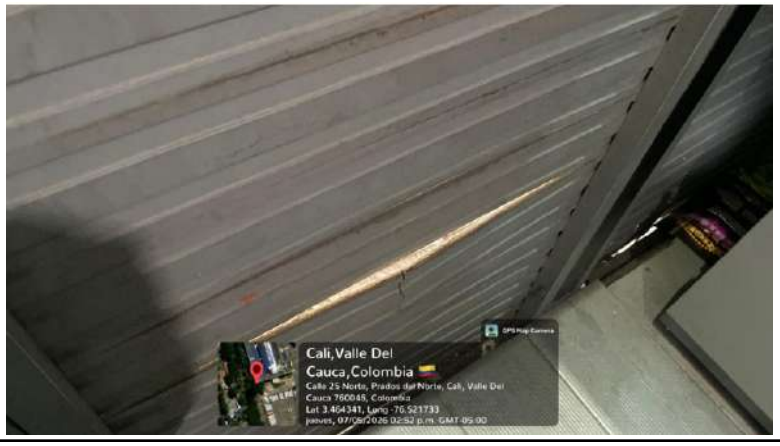
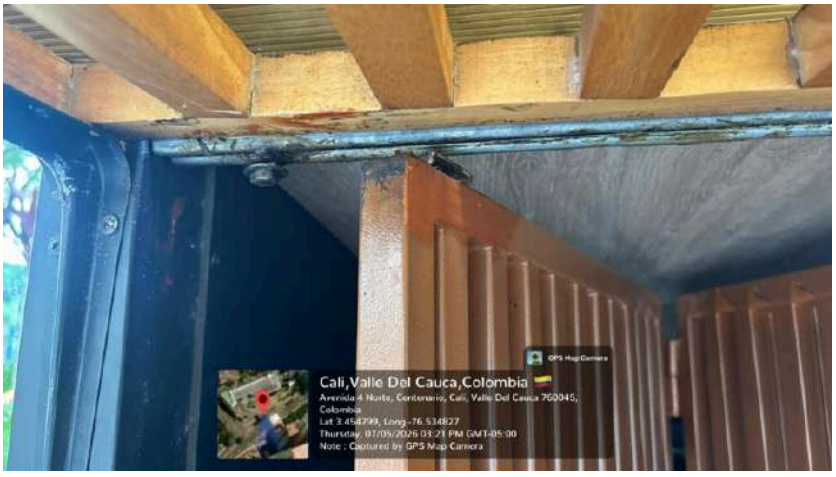
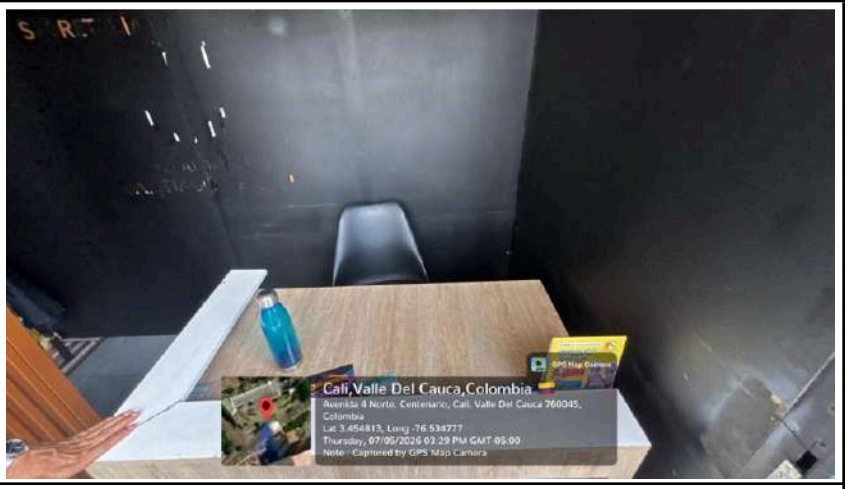
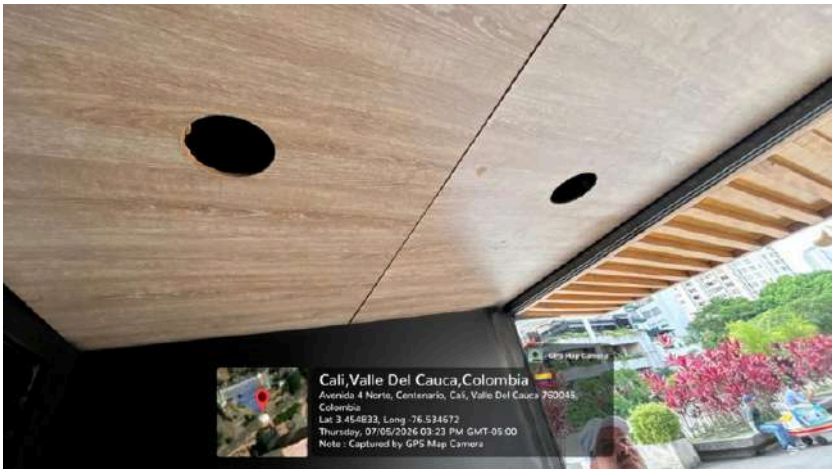
Fecha: 17/Jul/2026	
11. INFORMACIÓN GENERAL DEL PUNTO DE INFORMACIÓN	
Nombre del elemento:	PIT Terminal de Transportes
Código o identificación:	PIT-02-2016
Tipo de elemento:	PIT
Ubicación:	CL 30 NORTE con AV 2A
Corregimiento / Comuna:	Comuna 2
Fecha de inspección:	07/May/2026
Profesional responsable:	Maria Isabella Pinzón Sánchez
Objeto: Realizar la inspección visual y técnica del elemento descrito anteriormente, con el fin de determinar su estado actual de conservación, funcionalidad, seguridad y necesidades de mantenimiento, reparación o reposición.	
12. DESCRIPCIÓN DEL ELEMENTO	
Estado actual	Registro fotográfico
Adecuación en la barra del mostrador principal. La barra mostradora presenta un sobresaliente aproximado de nueve (9) centímetros hacia la parte exterior del PIT

Actualmente el mesón de escritorio presenta desajustes en su sistema de fijación, ocasionados por el deterioro y daño de los soportes tipo escuadra instalados en la parte inferior.	
Se evidencia deterioro en los vinilos exteriores instalados, que presentan desgaste, pérdida de color y afectación de su apariencia general.	
Se evidencia golpe en el cerramiento en la parte inferior

No.	Tipo	Nivel de afectación
1.	Barra mostrador con sobresaliente de	Alta

aproximadamente 9 cm, generando desajustes estructurales por apoyo constante de usuarios.	
2.	Soportes escuadra del mesón de escritorio deteriorados y con pérdida de estabilidad.	Media
3.	Vinilos exteriores desgastados, con pérdida de color y deterioro visual.	Media
4.	Conectores metálicos inferiores del escritorio con desgaste estructural.	media

Corte y ajuste de la barra mostrador para alinearla con el cerramiento exterior.	Reparación y reposición de enchapes y acabados afectados.	Sustitución de soportes deteriorados del mesón de escritorio.	Instalación de soportes escuadra metálicos para reforzar la estructura de la barra.	Retiro e instalación de nuevos vinilos institucionales.	Instalación de letras y escudo institucional

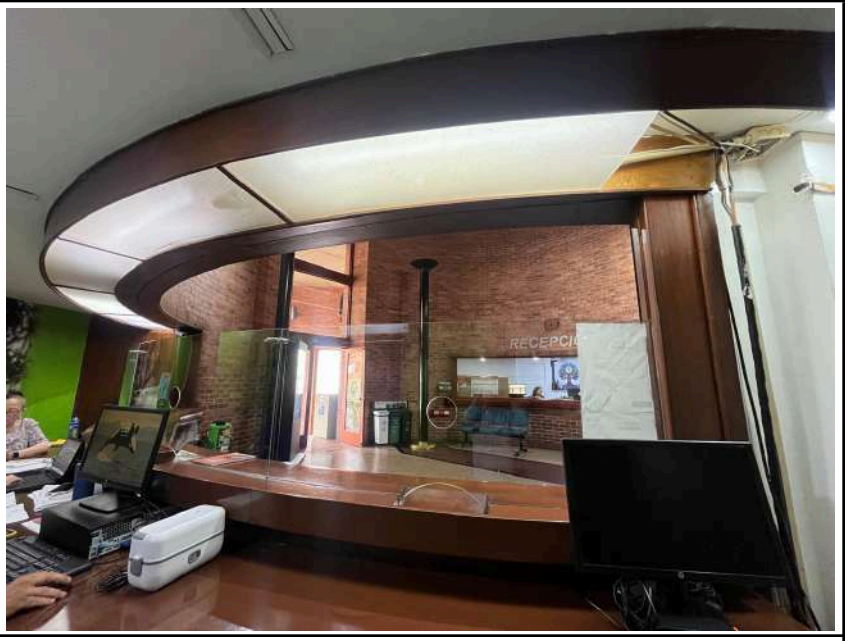
PUNTO DE INFORMACIÓN No. 10

Fecha: 17/Jul/2026	
46. INFORMACIÓN GENERAL DEL PUNTO DE INFORMACIÓN	
Nombre del elemento:	PIT CENTRO CULTURAL DE CALI
Código o identificación:	PIT
Tipo de elemento:	PIT
Ubicación:	Centro Cultural de Cali
Corregimiento / Comuna:	Comuna 03
Fecha de inspección:	30/Jul/2026
Profesional responsable:	Maria Isabella Pinzón Sánchez
Objeto: Realizar la inspección visual y técnica del elemento descrito anteriormente, con el fin de determinar su estado actual de conservación, funcionalidad, seguridad y necesidades de mantenimiento, reparación o reposición.	
47. DESCRIPCIÓN DEL ELEMENTO	
Estado actual	Registro fotográfico

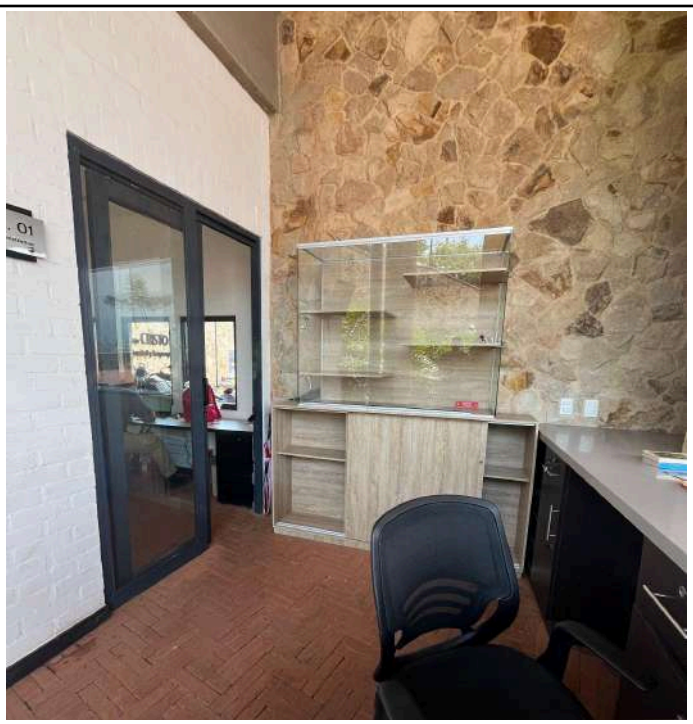
Se requiere limpieza exterior del punto de información. Además, de la conexión a punto eléctrico.	
Limpieza general del punto de información y ajuste de los elementos que se encuentren no estables.

No.	Tipo	Nivel de afectación
1.	Limpieza general	Baja

54. ACCIONES RECOMENDADAS			
El punto de información en general se encuentra en buen estado manteniéndose así desde el último mantenimiento realizado en el año 2024.	Se recomienda de igual manera realizar una limpieza general al exterior de la estructura.		
55. CONCLUSIÓN TÉCNICA			
Realizar limpieza.
