INFORME SEMANA INTERVENTORIA

CONTRATO DE OBRA — **CO1.PCCNTR.8155097**

INFORME SEMANAL No. 42 — **LOTE COP No.16**

ALCALDÍA MAYOR DE BOGOTÁ D.C. | SECRETARÍA DE EDUCACIÓN | BOGOTÁ

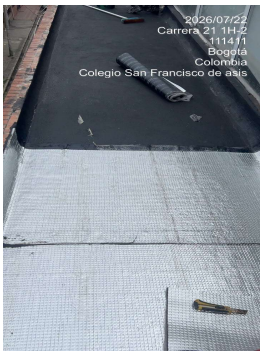
Instalación de manto impermeabilizante.

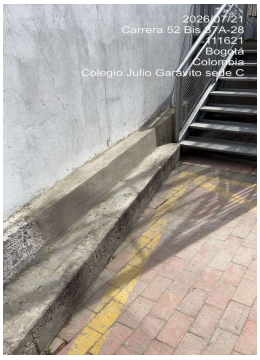
Instalación de silicona en flanche

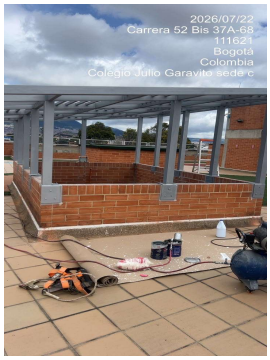
Pintura en pérgola terraza.
