# INFORME CONSOLIDADO MENSUAL PREDIAL
# MES-05-2026

| **CONTRATO DE OBRA** | No 991 DE 2021<br>OBJETO: MEJORAMIENTO Y MANTENIMIENTO, GESTIÓN PREDIAL, SOCIAL Y AMBIENTAL SOSTENIBLE DEL CORREDOR NEIVA - SAN VICENTE DEL CAGUÁN - PUERTO RICO - FLORENCIA, EN LOS DEPARTAMENTOS DE HUILA Y CAQUETÁ, EN MARCO DE LA REACTIVACIÓN ECONÓMICA, MEDIANTE EL PROGRAMA DE OBRA PÚBLICA "VÍAS PARA LA LEGALIDAD Y LA REACTIVACIÓN VISIÓN 2030" -MODULO 1 | | |
| **CONTRATO DE INTERVENTORIA** | No 985 DE 2021<br>OBJETO: INTERVENTORÍA PARA LAS OBRAS DE MEJORAMIENTO Y MANTENIMIENTO, GESTIÓN PREDIAL, SOCIAL Y AMBIENTAL SOSTENIBLE DEL CORREDOR NEIVA - SAN VICENTE DEL CAGUÁN - PUERTO RICO - FLORENCIA, EN LOS DEPARTAMENTOS DE HUILA Y CAQUETÁ, EN MARCO DE LA REACTIVACIÓN ECONÓMICA, MEDIANTE EL PROGRAMA DE OBRA PÚBLICA "VÍAS PARA LA LEGALIDAD Y LA REACTIVACIÓN VISIÓN 2030" -MODULO 1 | | |

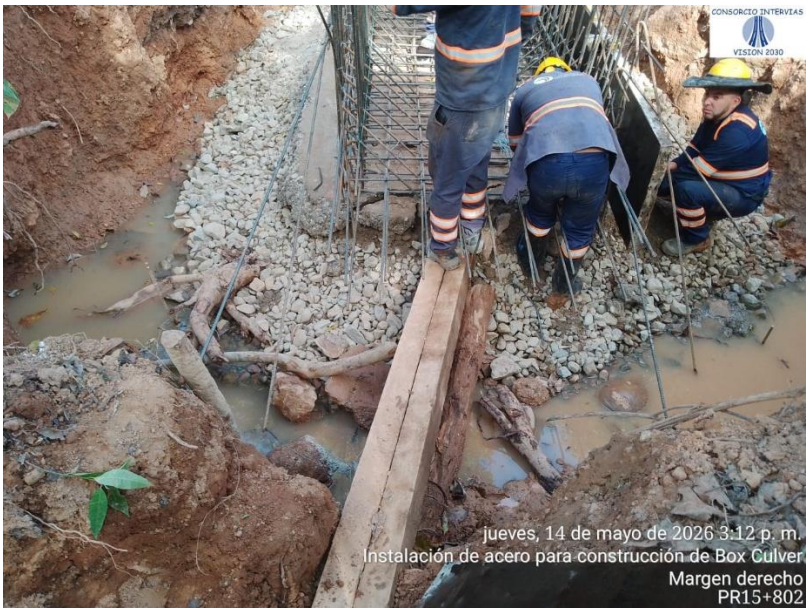
**Fotografía 58. PR15+802 RUTA-3001 Instalación de acero para construcción de box Culvert, margen derecho.**

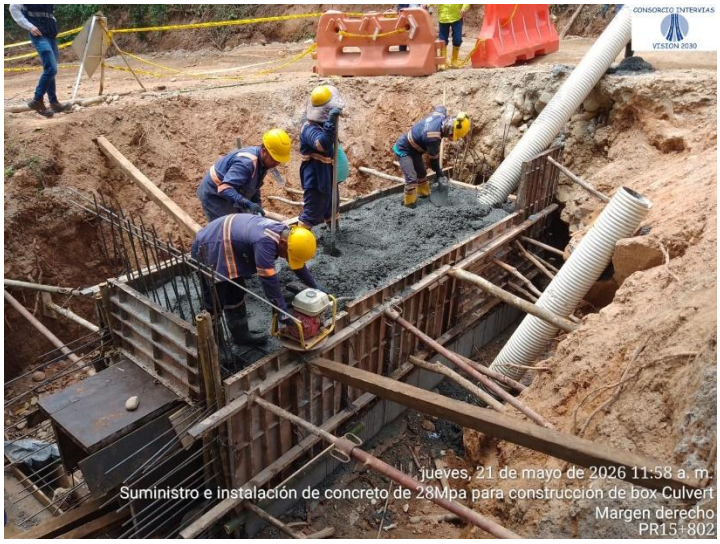
**Fotografía 84. PR15+802 RUTA-3001 Suministro e instalación de concreto de 28Mpa para construcción de box Culvert, margen derecho.**
