# DIAGNÓSTICO GENERAL DE LA INSTITUCIÓN EDUCATIVA RURAL VILLA CHICA - SEDE SALTO DEL TIGRE

# DIAGNÓSTICO GENERAL DE LA INSTITUCIÓN EDUCATIVA RURAL VILLA CHICA - SEDE BORRACHERA

# DIAGNÓSTICO GENERAL DE LA INSTITUCIÓN EDUCATIVA RURAL VILLA CHICA - SEDE CAÑO ÑEQUE

# DIAGNÓSTICO GENERAL DE LA INSTITUCIÓN EDUCATIVA RURAL VILLA CHICA - SEDE MUQUI ABAJO

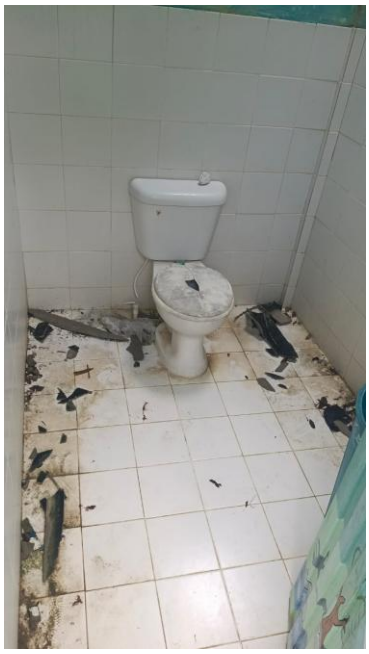
Debido al impacto de la ola invernal y los fuertes vientos, la infraestructura de la Institución Educativa Villa Chica, sede Caño Ñeque, presenta graves afectaciones. Se requiere con urgencia la instalación de una nueva cubierta, ya que el techo principal y la zona de baños resultaron damnificados. Asimismo, es imperativa la reparación del sistema eléctrico, afectado por un cortocircuito que mantiene sin energía a varios sectores de la sede y la remodelación del baño de profesores.

Interior de la sede educativa, cubierta afectada.
