INFORME FINAL DEL DEL CONTRATO DE PRESTACION DE SERVICIOS "REPARACIÓN Y MANTENIMIENTO DE LOS INSTRUMENTOS DE LA ESCUELA DE FORMACIÓN EN MUSICA DE SANTA ROSA DEL SUR"

012-2026

INFORME FINAL ANTICIPADO
PERÍODO DE COBRO: Del 05 agosto al 24 de agosto 2026.

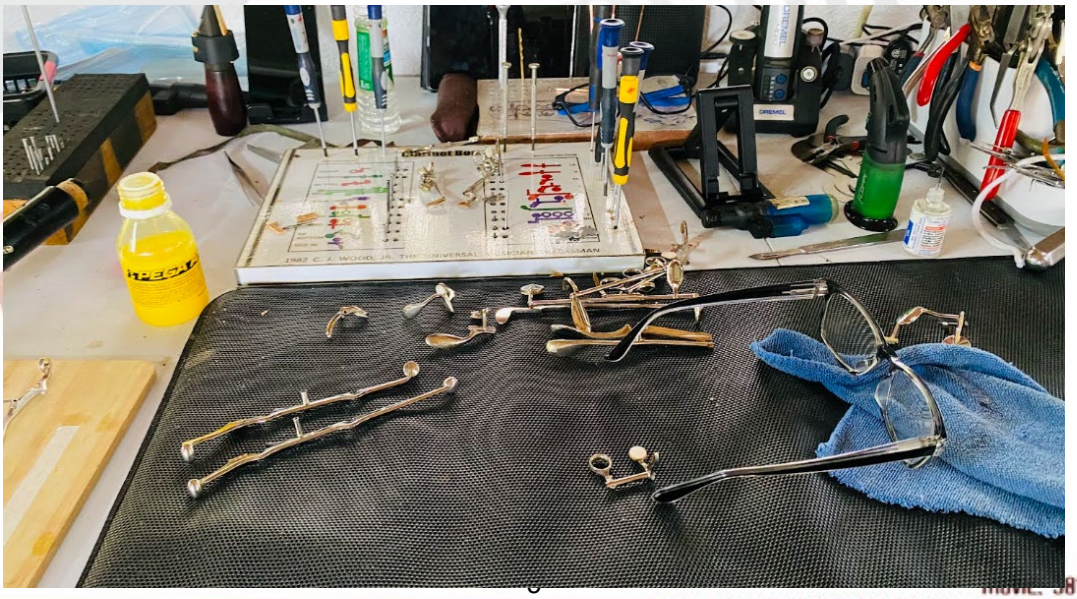
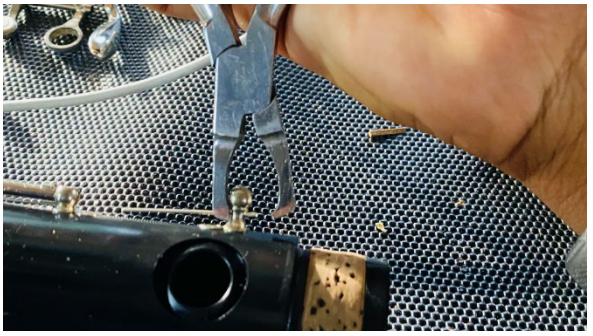
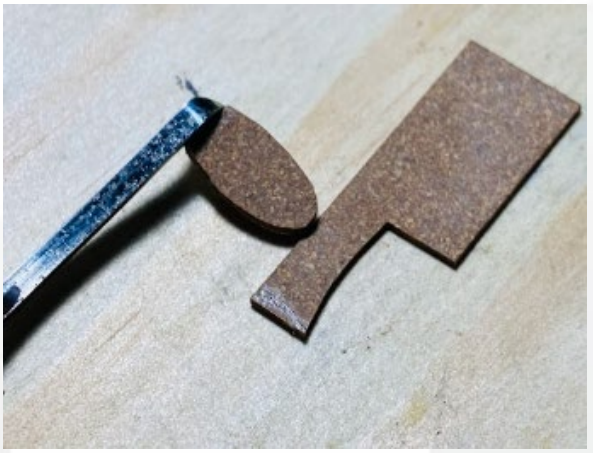
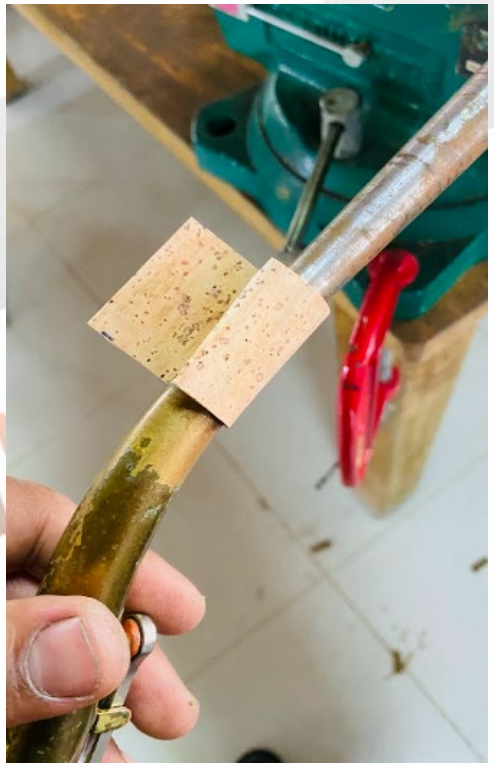
9 UNIDADES DE CLARINETES

- Extras: llaves torcidas y ejes atorados y oxidados, corte y remplazo de ejes en las llaves de los trinos.

2. Enzapatillar y nivelar llaves

- Enzapatillado: se desmontó r todo el sistema llaves para hacer una limpieza detallada en todo el instrumento quitando toda la suciedad, recuperando brillo en las llaves y en el ABS, limpieza manual a cada llave y cuerpo del instrumento eliminar la materia contaminante,

- Nivelación y cambio de zapatillas dañadas: Se procede al ensamble de cada llave ajustando los juegos que se producen por desgaste, colocación de Corchos y hicotex de correspondencia que permite dar las alturas adecuadas a cada llave, las zapatillas dañadas son remplazadas.

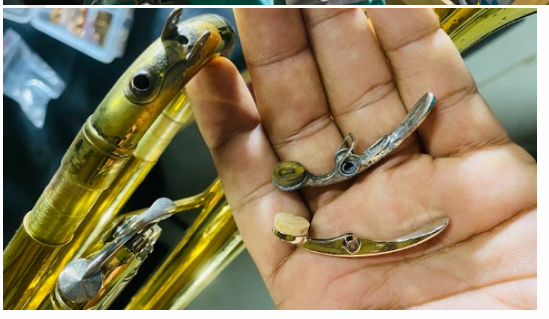
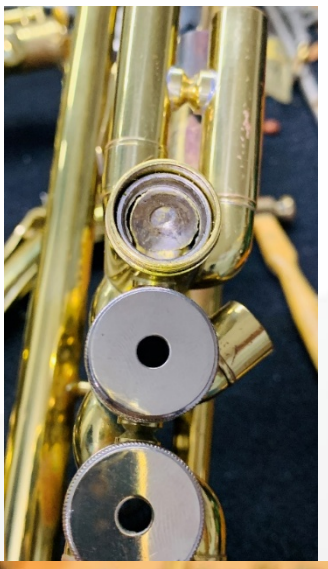
9 UNIDADES DE TROMPETAS

1) **destapar las bombas de drenaje, revisión de pistones, engrase de bombas, falta tapón inferior de pistón, soldadura de bomba rota**

- Extracción de golpes: Los golpes ocasionados por las caídas del instrumento son notables, las abolladuras o hendiduras. Para realizar este trabajo se requiere de mucha experiencia, conocimiento y herramientas adecuadas para la extracción de las abolladuras.

- Limpieza general y lubricación: Requiere desmontar todo el sistema de bombas, tapas y pistones para hacer un lavado detallado en todo el instrumento quitando toda la suciedad y agentes contaminantes producida por sudoración, salivación acumulada dentro de las bombas y tuberías del instrumento, el cuerpo del instrumento se sumerge en jabón para lacas y se lava el exterior y las tuberías internas con cepillos flexibles, limpieza y lubricación de pistones con aceite sintético Yamaha de grosor regular, se aceitan las bombas de afinación general y segundo pistón con grasa para deslizar y las bombas del 1er y 3er pistón con aceite para bombas deslizables Este ítem requiere de 3 horas de trabajo continuo

- Cambio de corchos resortes y fieltros: se procede a quitar el material blando que se encuentra en los pistones y las llaves de desagüe de las bombas de afinación general y 3er pistón. Los repuestos cambiados son originales de la marca YAMAHA.
