Equipo Número 1	Sistema: PANEL PRINCIPAL
Cliente: INSTITUTO DE RECREACION Y DEPORTE	Marca: BOSH FPD-7024
Ubicación: ARCHIVO	Fecha: 04/12/2025

Equipo Número 1	Sistema: PANEL PRINCIPAL
Cliente: INSTITUTO DE RECREACION Y DEPORTE	Marca: NOTIFIER NFS-320
Ubicación: plaza de artesanos	Fecha: 05/12/2025

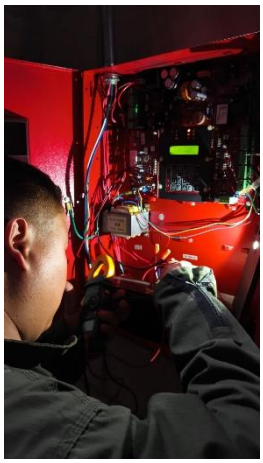
Se realizan mantenimiento preventivo, Limpieza general inspección visual revisión de componentes, toma de lectura baterias,

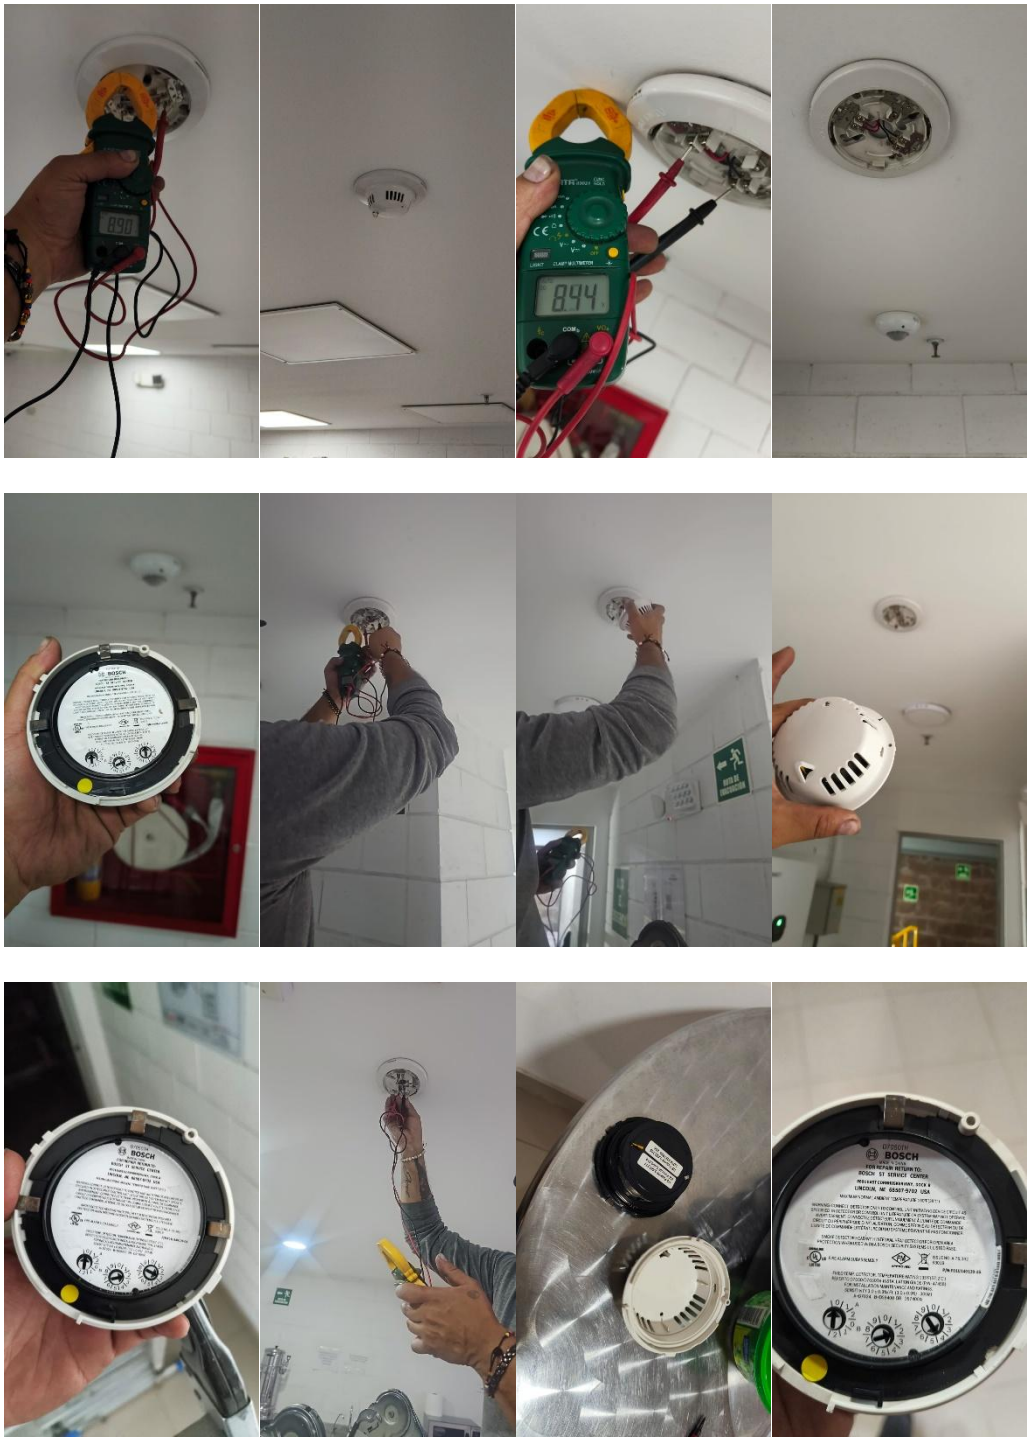
Se realiza mantenimiento preventivo, revisión general de los sensores, calibración, sensores se encuentran en buen estado

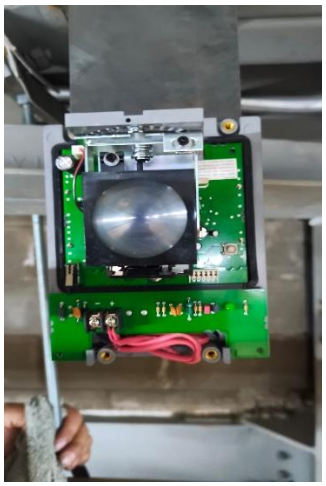
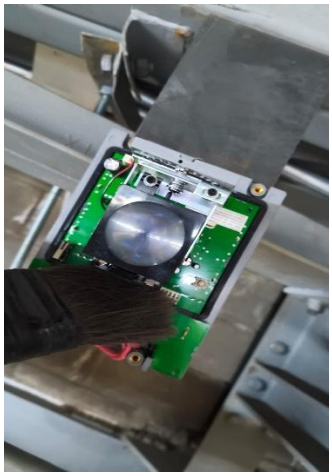
Se realiza mantenimiento preventivo, equipos operando bajo sus parámetros

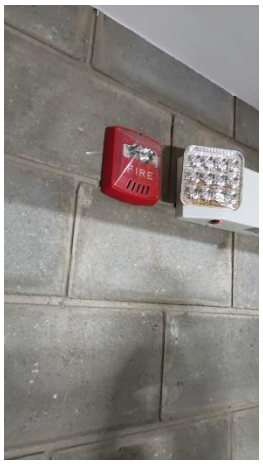
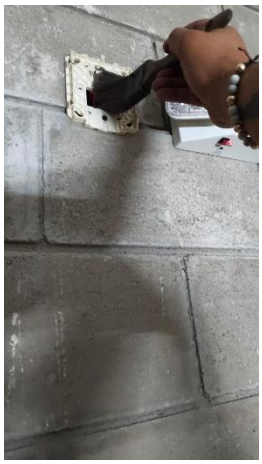
Se realiza mantenimiento preventivo, equipos operando bajo sus parámetros

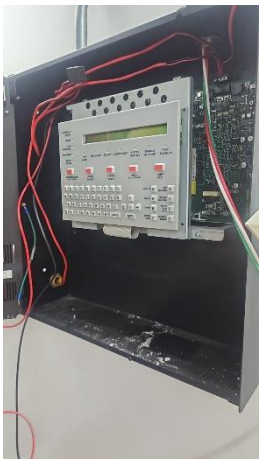
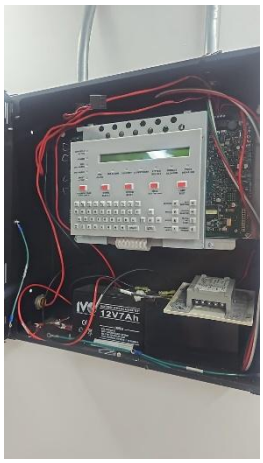
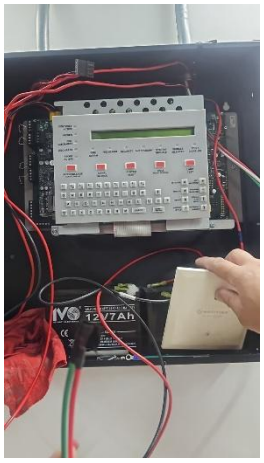
Se encuentra panel desconectado, desenergizado, baterías sulfatadas, se solicita historial de mantenimiento y manipulación, se requiere cambio de baterías 12V
Se requiere realizar todas las conexiones

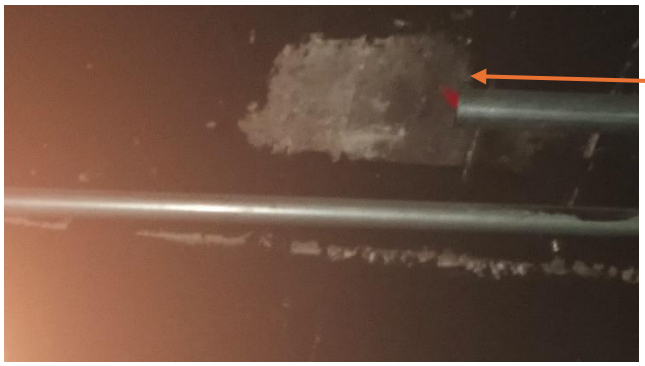
Sin sensor, se encuentran cortados los cables

Se realiza mantenimiento, inspección visual de conexiones y se encuentra sistema sin conexión ausencia de un sensor.
