Equipo Número 1	Sistema: PANEL PRINCIPAL
Cliente: INSTITUTO DE RECREACION Y DEPORTE	Marca: BOSH FPD-7024
Ubicación: ARCHIVO	Fecha: 25/05/2026

TIPO DE SERVICIO
Mantenimiento Preventivo _**X** Mantenimiento Correctivo_x_ Instalación__ Revisión___

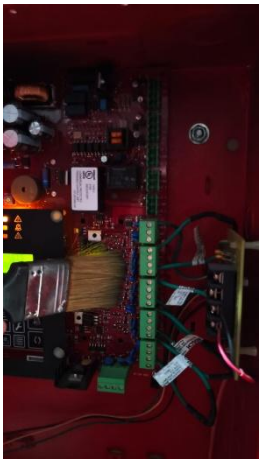
Se realizan mantenimiento preventivo, Limpieza general inspección visual revisión de componentes, toma de lectura baterias, suministro y cambio de bateria 12V

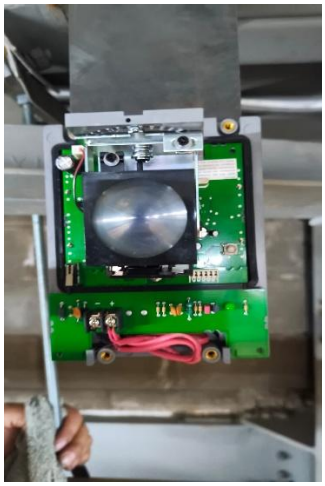
Se realiza mantenimiento preventivo, revisión general de las estaciones, calibración, suministro y cambio de dos estaciones manual

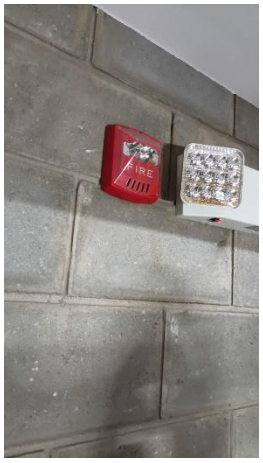
Se realiza mantenimiento preventivo, equipos operando bajo sus parámetros

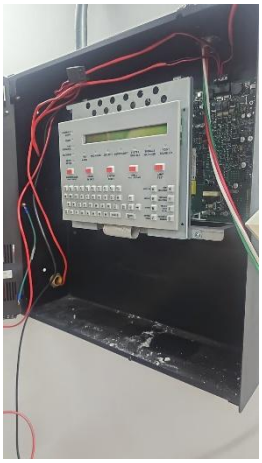
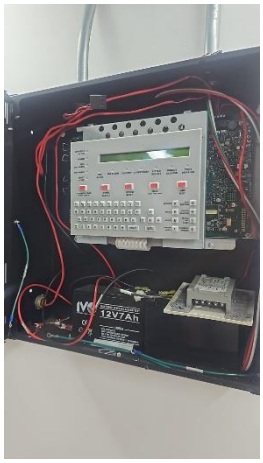
Se realiza mantenimiento preventivo, equipos operando bajo sus parámetros

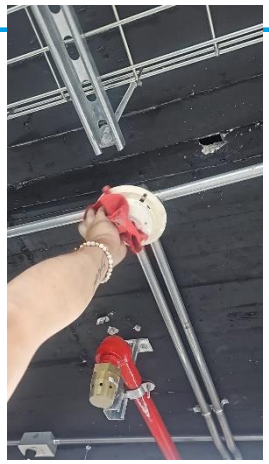
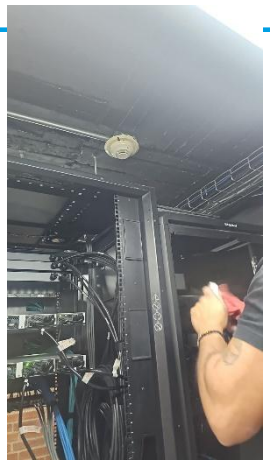
Se realiza mantenimiento, inspección visual de conexiones y se encuentra sistema sin conexión ausencia de un sensor.
