ANEXO 02

PROPUESTA DE INVERSIÓN DE RECURSOS

Razón Social (Nombre del Establecimiento Educativo):
Institución Educativa Entrerríos
Código DANE: **105264000013**
RUT actualizado del Establecimiento Educativo:
811044496-0
Municipio: **Entrerríos**

Nombre del (a) Rector(a): **Adolfo León Ruiz Hernández**
Cédula de ciudadanía: **71379517**
Dirección de la sede principal: **Carrera 14 # 10-17, Sector La Pedrala**
Teléfono de la sede principal (fijo y móvil): **8670153 - 313 5784406**
Dirección de correo electrónico del I.E y del rector:
rectoriaiee@entrerrios.edu.co
Número de estudiantes beneficiados: **390**
Sede educativa rural a intervenir (Con DANE de la Sede): **Sede Escuela Urbana de Entrerríos, 105264000111**

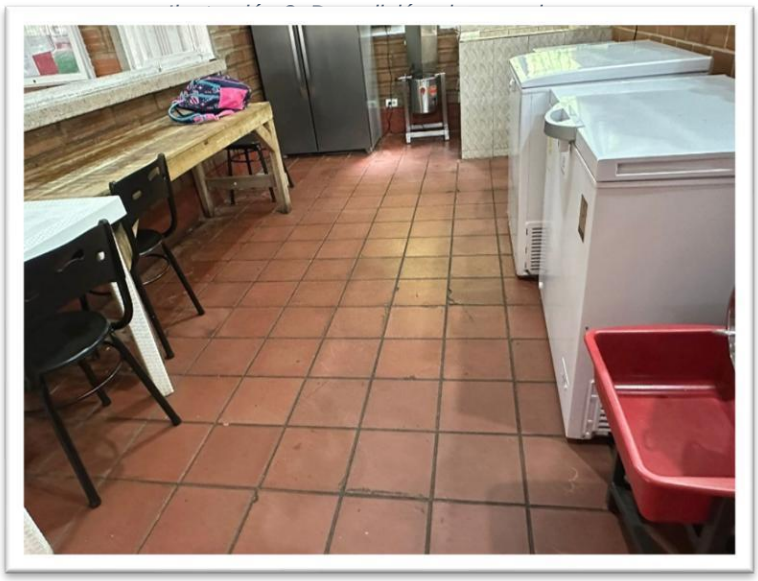
Ilustración 1. Demolición de piso - comedor

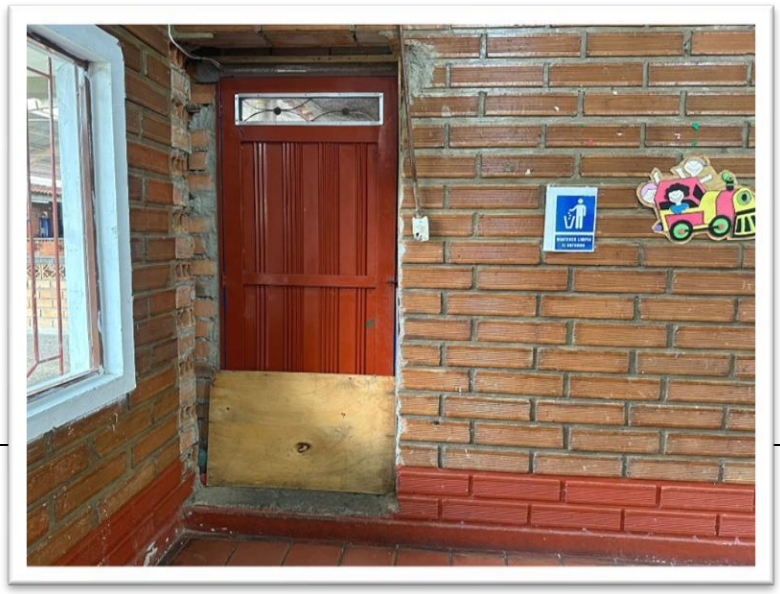
Ilustración 3. Demolici

eléctricas comedor

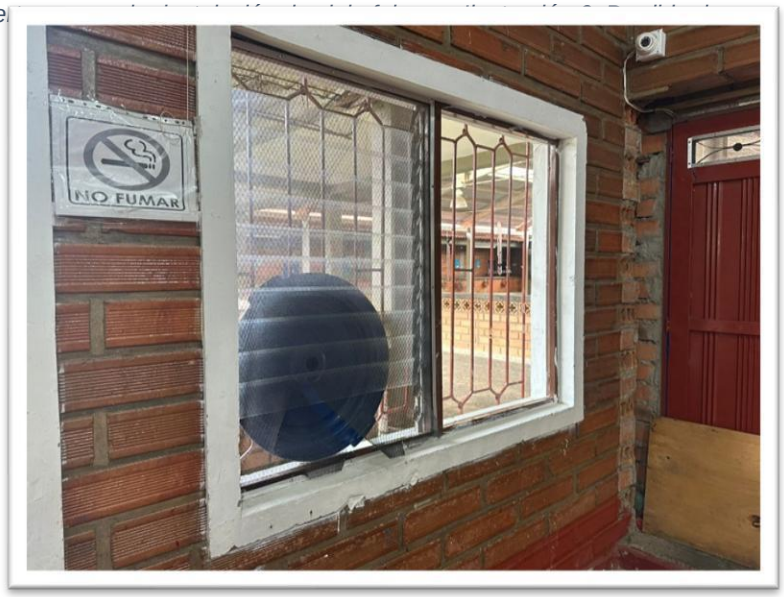
Ilustración 5. Cubie

pintura- revoque interno y pintura
