ANEXO 02

PROPUESTA DE INVERSIÓN DE RECURSOS
Datos de identificación del Establecimiento Educativo
Razón Social (Nombre del Establecimiento Educativo): **CER YERBABUENAL** Código DANE: **205264000123** RUT actualizado del Establecimiento Educativo: **9013723553** Municipio: **Entrerríos – Antioquia** Nombre del Corregimiento o Vereda**:** **Sede Progreso** Nombre del (a) Rector(a): **Jorge de Jesús Grisales Escobar** Cédula de ciudadanía: **8.150.600** Dirección de la sede principal: **Vereda el progreso Entrerrios - Antioquia** Teléfono de la sede principal (fijo y móvil): **3226193931- 301 3601702** Dirección de correo electrónico del I.E y del rector: **ceryerbabuenal2015@gmail.com** Número de estudiantes beneficiados: **28** Sede educativa rural a intervenir (Con DANE de la Sede): **Sede educativa rural el progreso 20526400012307**
Información General del Propuesta de Inversión

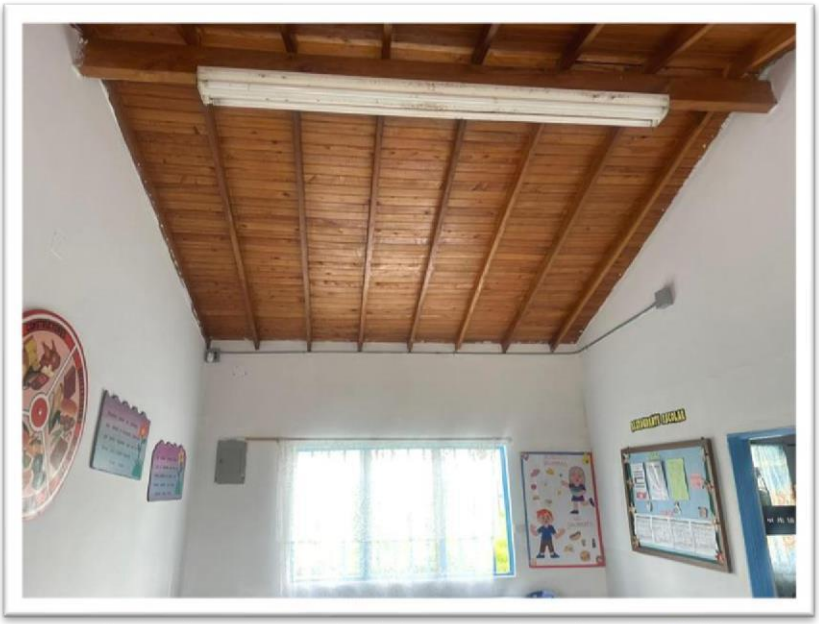
Ilustración 3. Instalación de cielo falso en superboard
