INFORME MENSUAL ADMINISTRATIVO Y TECNICO DE INTERVENTORIA No. 17

CONTRATO DE INTERVENTORÍA N° 7120 de 2024

“INTERVENTORIA AL CONTRATO DE OBRA DE CONSTRUCCIÓN DEL ESCENARIO DEPORTIVO COLISEO MULTIPROPÓSITOS EN LA

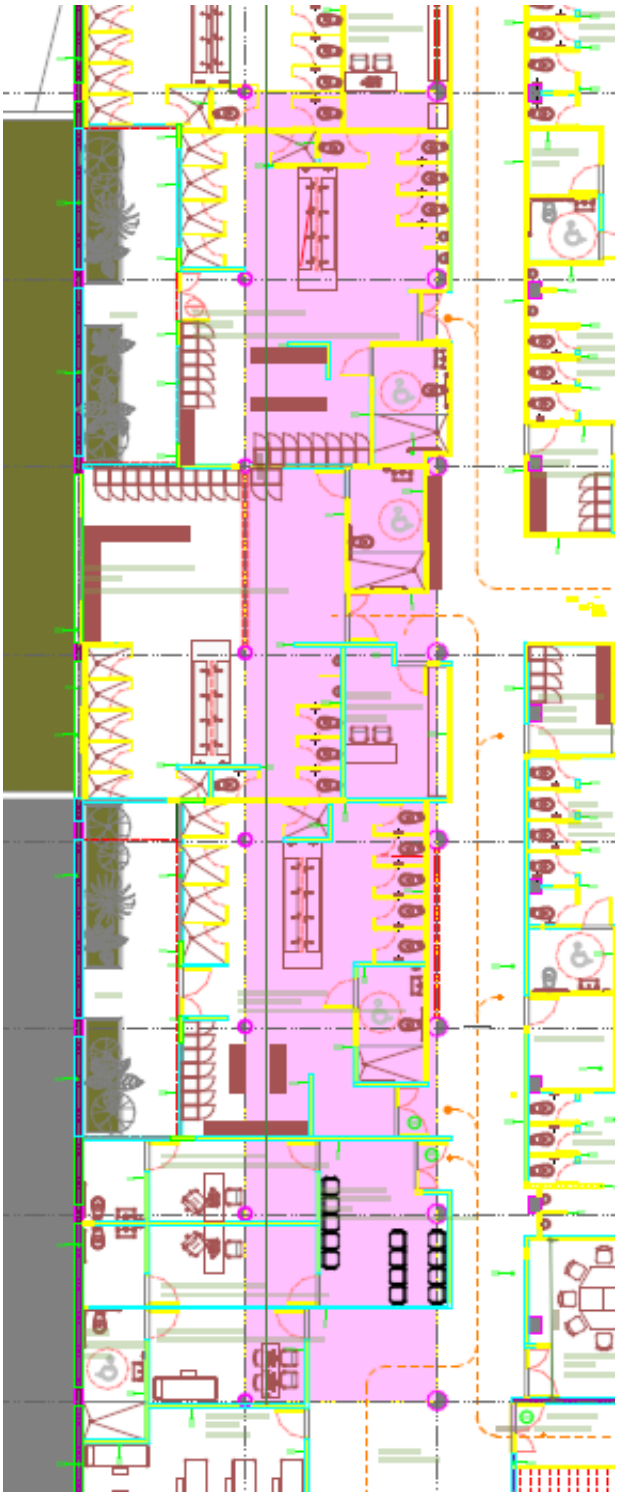
Placa de contrapiso sector graderia CONTRAPISO ENTRE EJES D-K Y 12-13

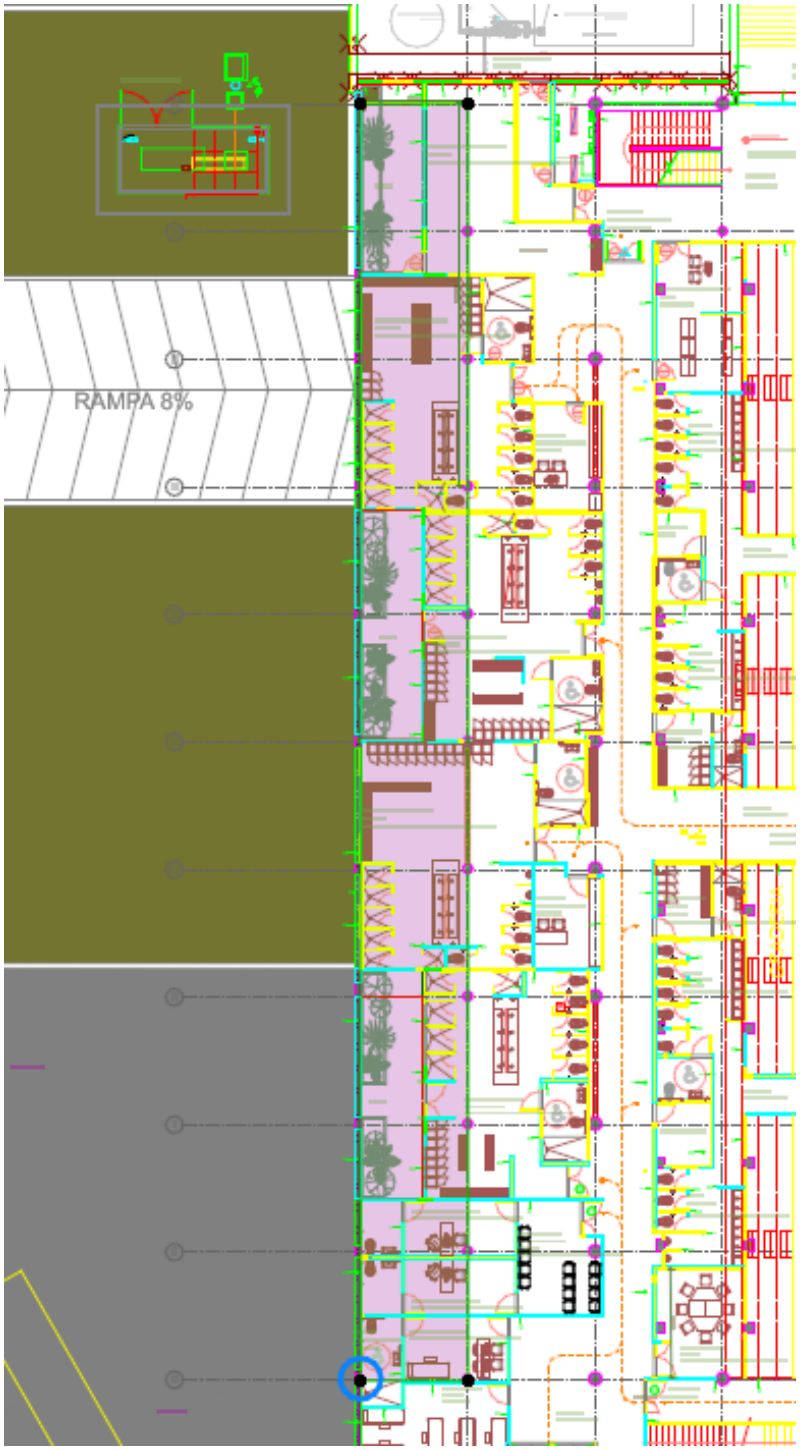
Placa de contrapiso sector graderia CONTRAPISO ENTRE EJES A-K Y 13-14

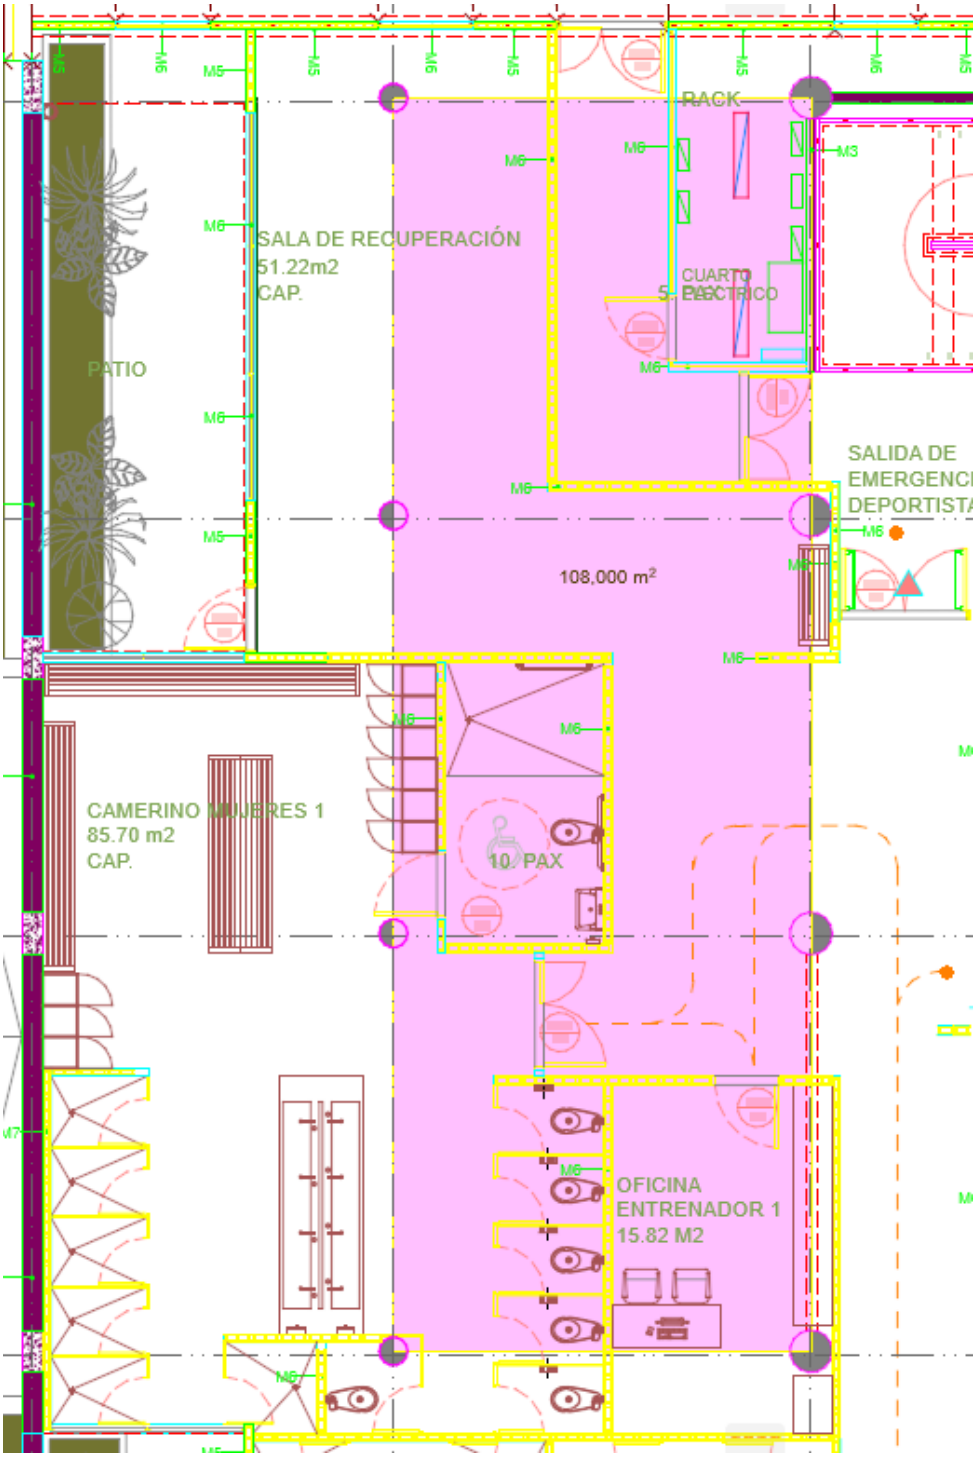
Placa de contrapiso sector graderia CONTRAPISO ENTRE EJES A-B Y 12-13

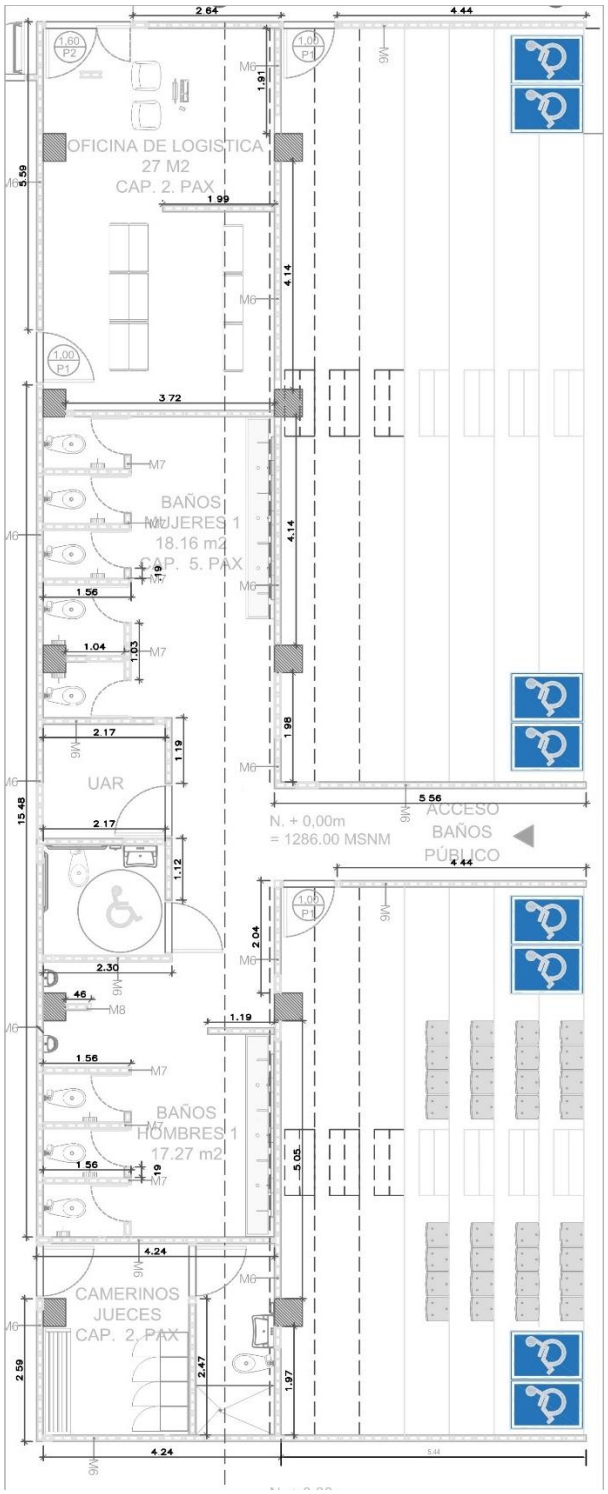
MAMPOSTERIA NO ESTRUCTURAL BAJO GRADERIAS TRAMO 1

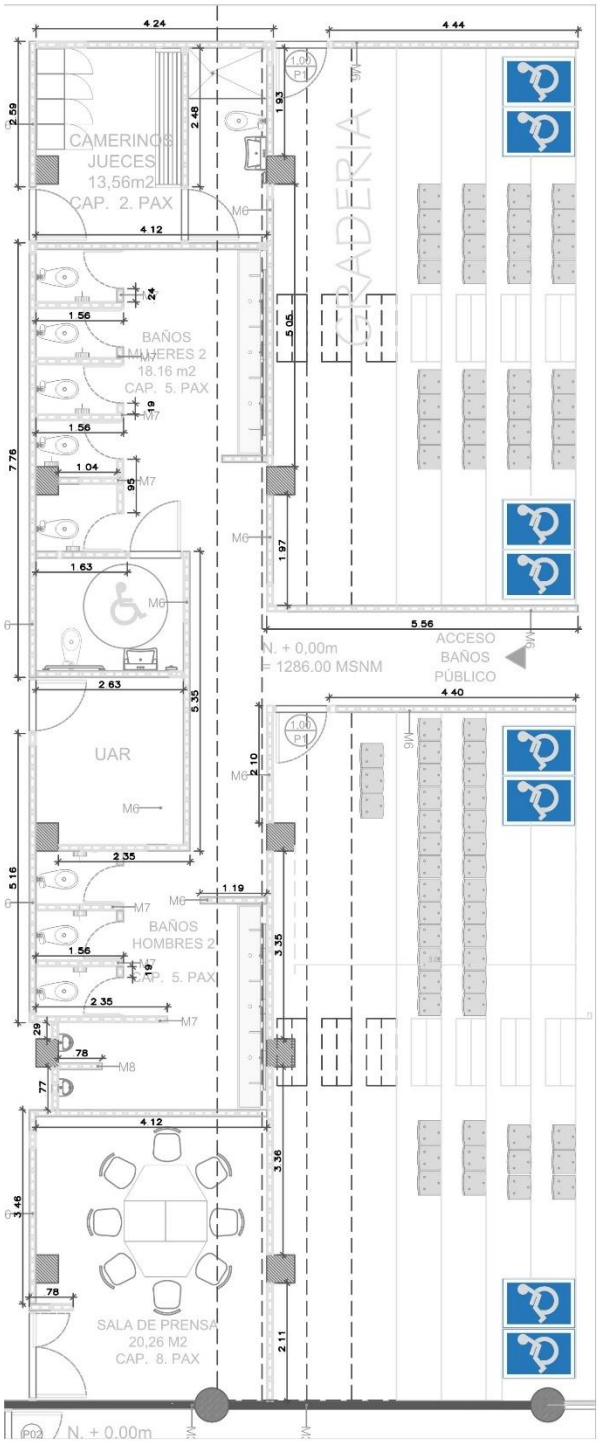
MAMPOSTERIA NO ESTRUCTURAL BAJO GRADERIAS TRAMO 2

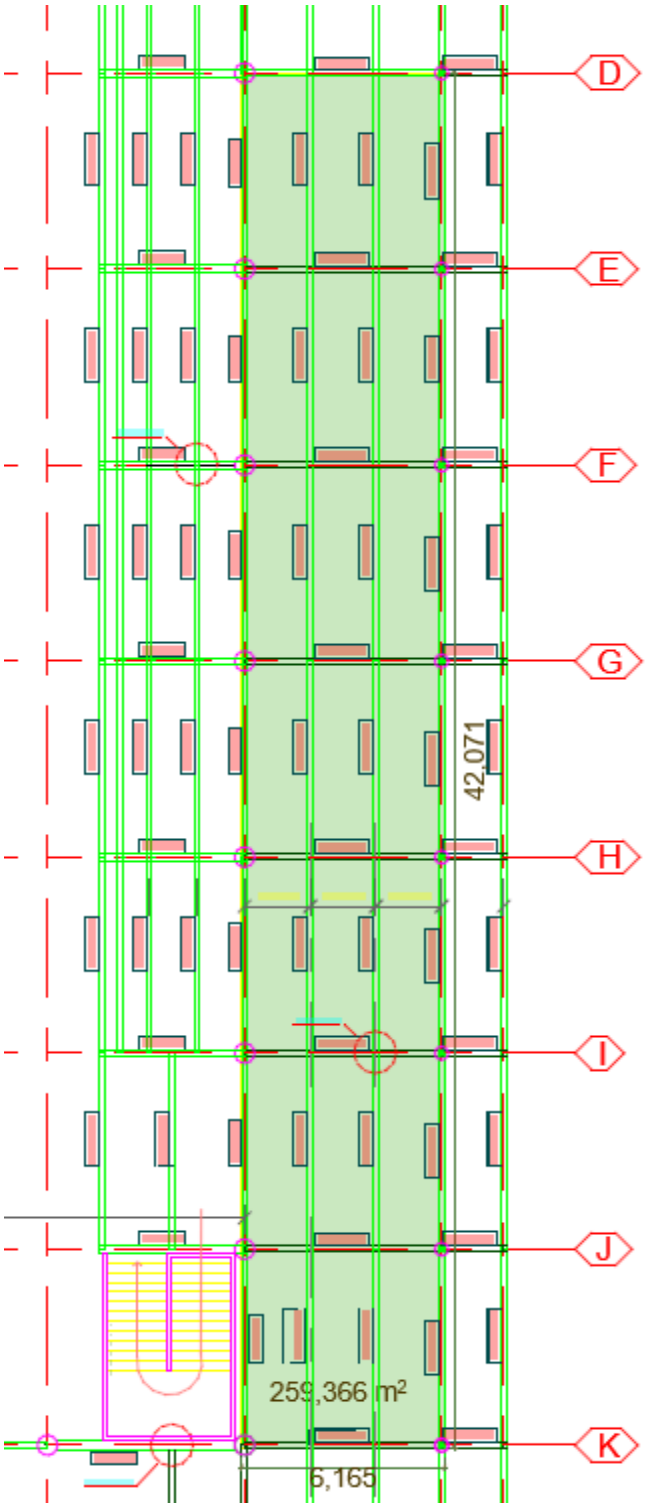
Mezanine ejes (D-K) (2-3). A nivel N +5.06.

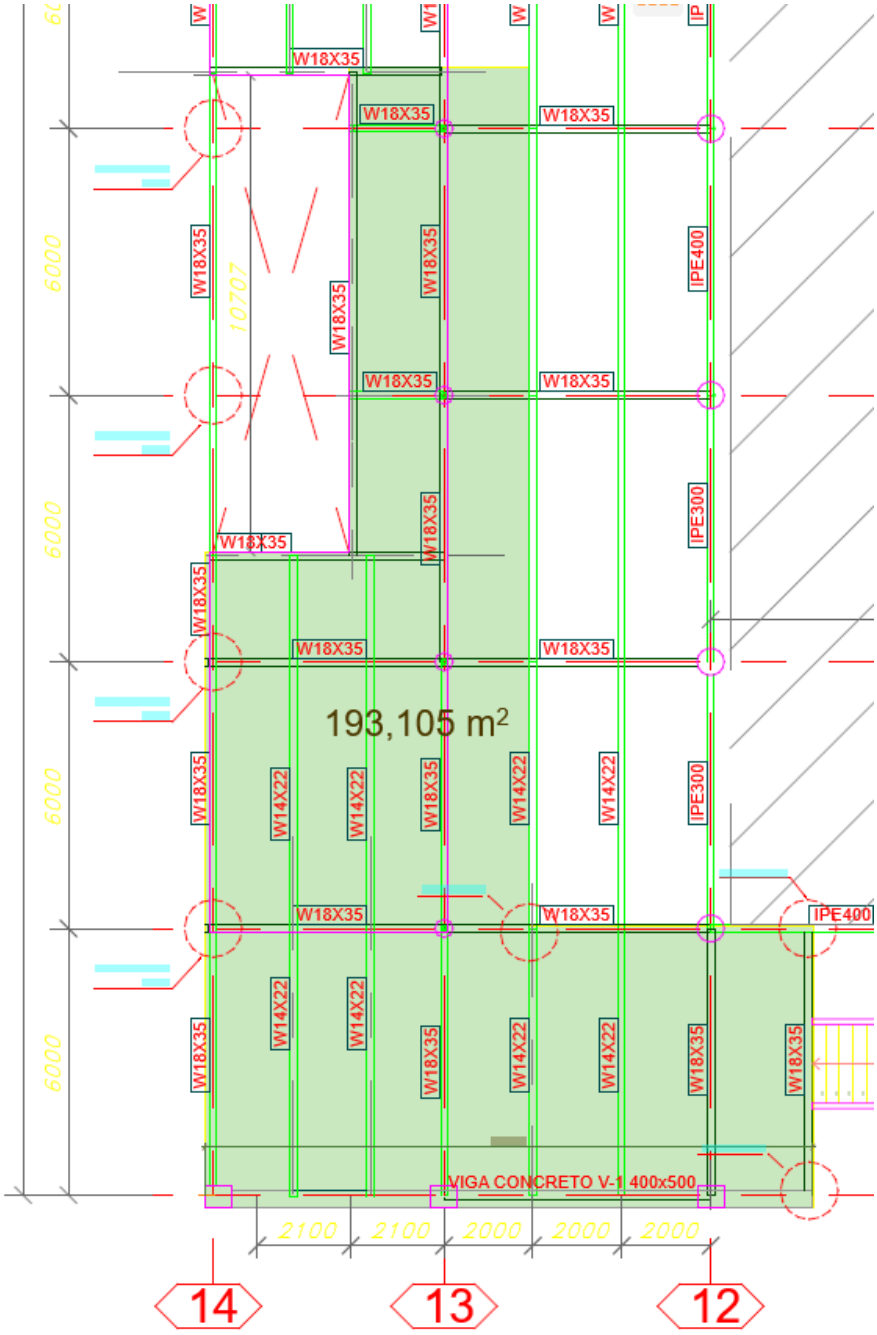
Mezanine ejes (G-K) (13-14) ejes (K-J)(11a-14).

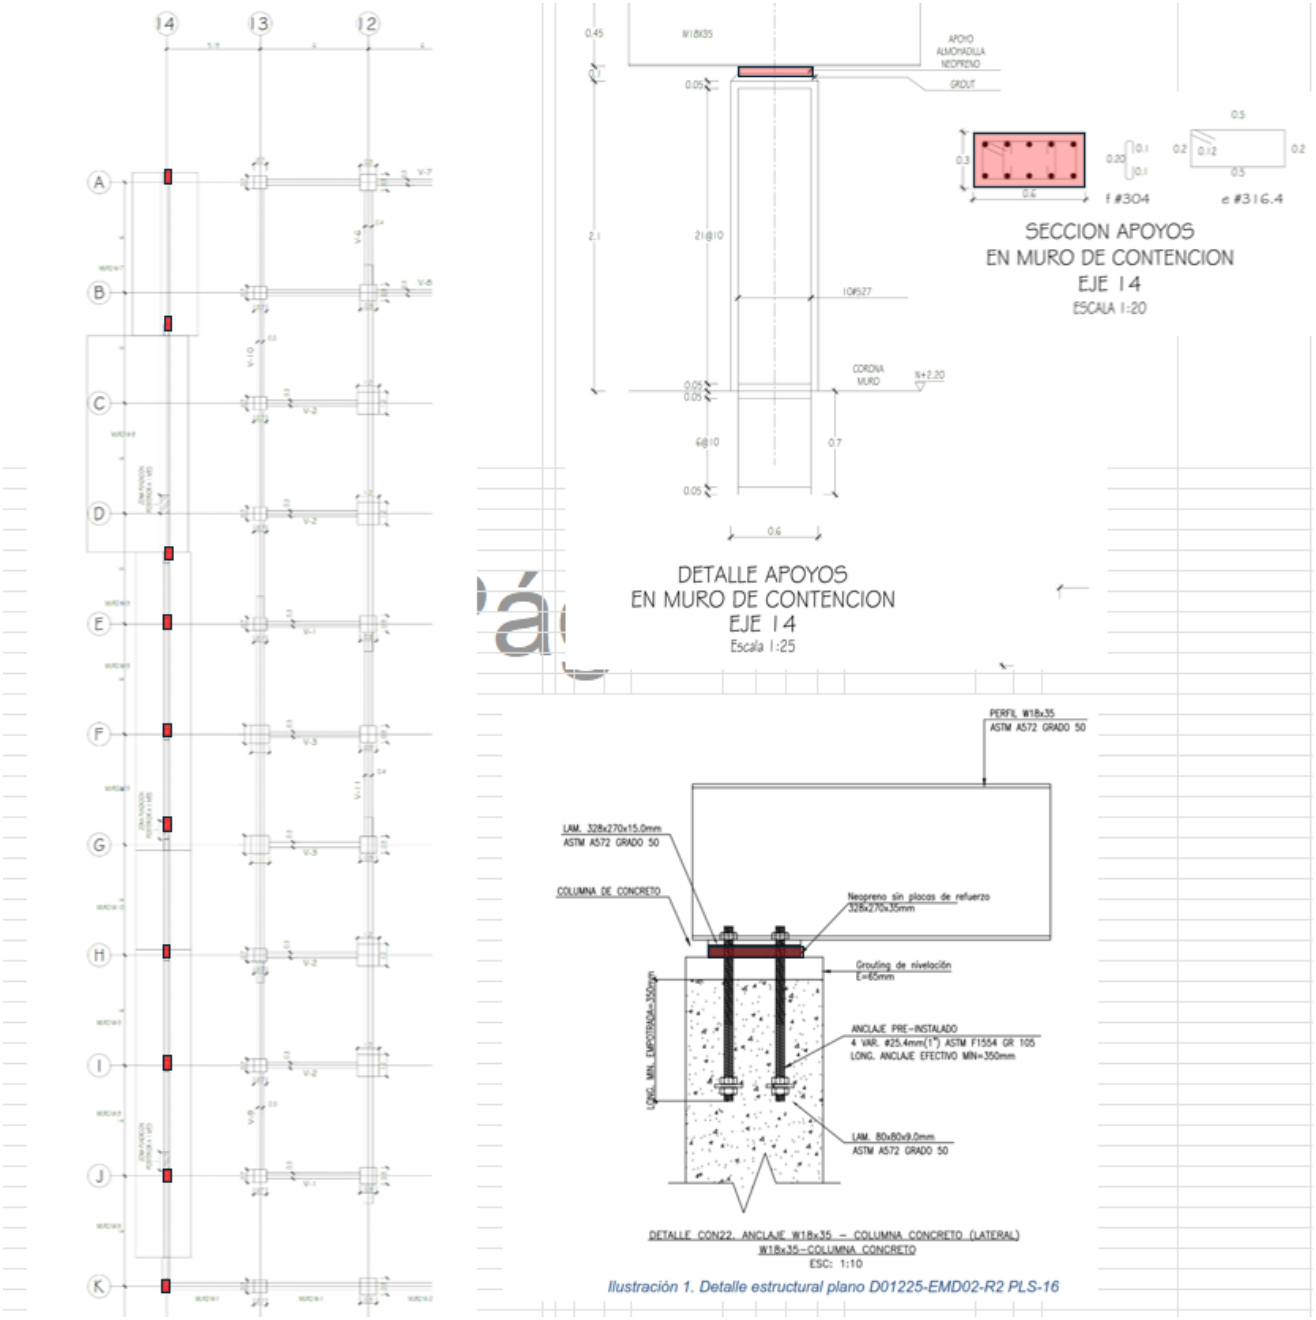
Ilustración 1. Detalle estructural plano D01225-EMD02-R2 PLS-16

Instalación de APOYOS DE NEOPRENO COLUMNAS EJE 14 (D-I)

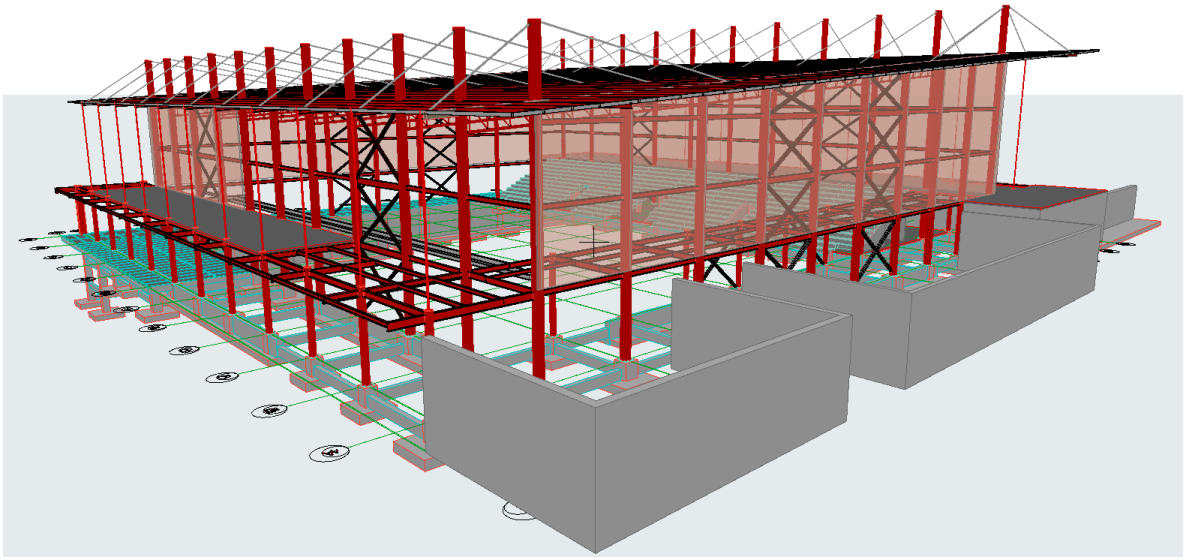
- Ensayos de tintas penetrantes a estructura metálica cerchas, conexiones. Ultrasonido en muro cuarto de equipos como verificación de reparación en muro por juntas generadas al momento de fundir por demora en tiempos de descarga de las mixer.
- Solución a observaciones de discontinuidades en soldaduras (porosidad, geometría irregular).
- Ensayos de adherencia, espesor de pintura epóxica anticorrosiva. Acabado pintura epoxica.
- Preparación de superficies (SSCP-3) y aplicación de pintura anticorrosivo epóxica. Acabado pintura epoxica.

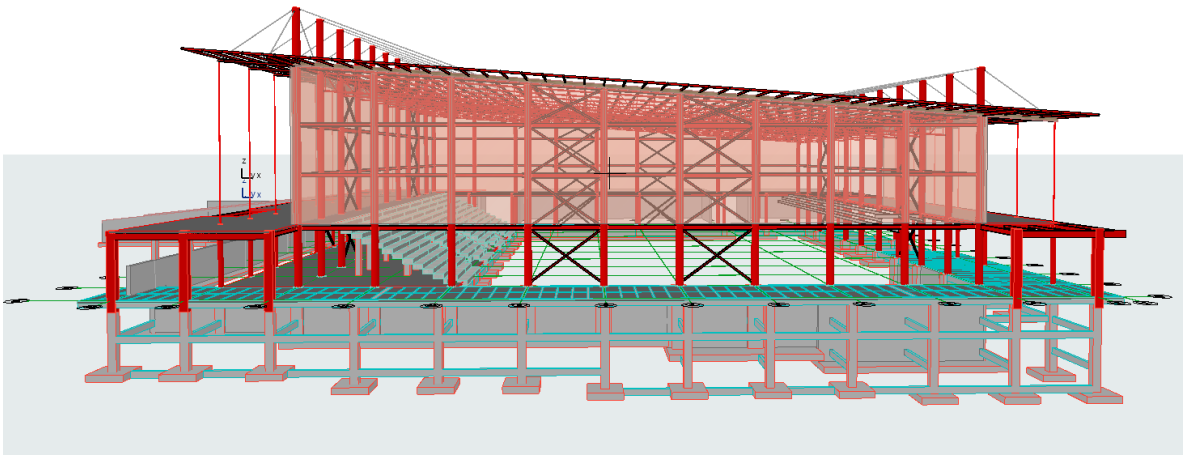
- Protocolo de liberación acabado arquitectónico para estructuras en concreto. Según normas ACI en columnas y graderías en concreto de resistencia 4000 Psi.
- Revisión a diseños hidrosanitarios por parte de ingenieros especialistas hidrosanitarios por parte del contratista y la Interventoría.

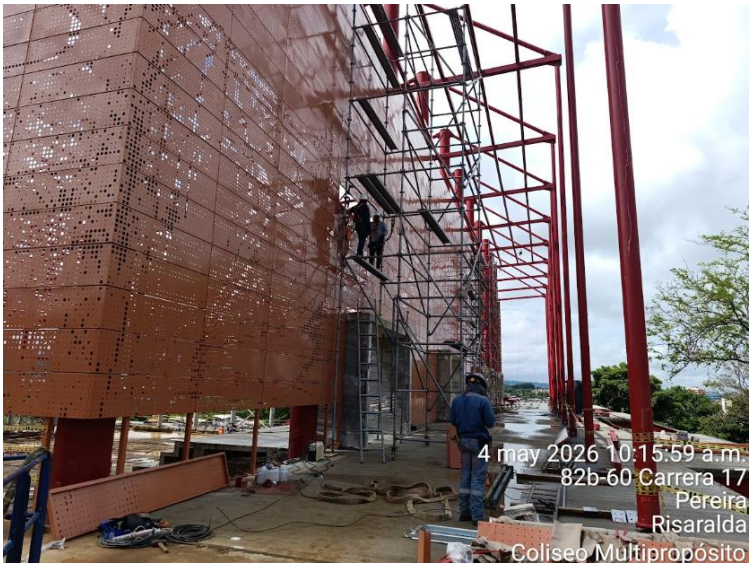
Se realizó instalación de las láminas microperforadas entre los ejes F12 y H12. Además, se desmontaron algunas láminas microperforadas del eje K con el fin de mejorar el alineamiento y la calidad de la soldadura en la fachada Sur.

Se realizó el izaje e instalación de los aleros de cubierta en el eje A. Durante el procedimiento, los elementos fueron elevados y sostenidos en altura mediante el apoyo de la grúa, lo que permitió llevar a cabo los trabajos de alineación, posicionamiento y soldadura. Además, se continuó con soldadura y limpieza

superficial de tensores, proyecciones de cubierta y vigas eliminando polvo, grasa, material suelto, óxidos incipientes y demás contaminantes, con el fin de preparar adecuadamente el sustrato para la posterior aplicación de sistema de pintura epóxica anticorrosiva y capa de acabado, garantizando correcta adherencia, durabilidad y desempeño del recubrimiento, aplicando el procedimiento SSPC-SP03.

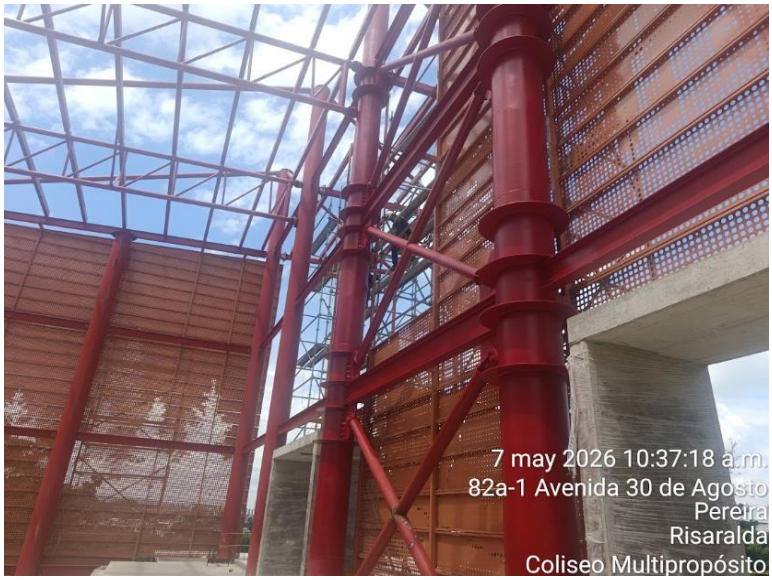
Se realizó instalación de las láminas microperforadas entre los ejes G12 y K12. Además, se desmontaron algunas láminas microperforadas del eje K con el fin de mejorar el alineamiento y la calidad de la soldadura en la fachada Sur.

Se realizó la conformación y nivelación del terreno con el fin de garantizar una superficie estable y uniforme para la placa de contrapiso entre los ejes 12 y 13.

Se realizó el izaje e instalación de los aleros de cubierta en el eje A y de la caja de tensores entre ejes A y B. Durante el procedimiento, los elementos fueron elevados y sostenidos en altura mediante el apoyo de la grúa, lo que permitió llevar a cabo los trabajos de alineación, posicionamiento y soldadura. Además, se continuó con soldadura y limpieza superficial de tensores, proyecciones de cubierta, vigas y tensores de viento eliminando polvo, grasa, material suelto, óxidos incipientes y demás contaminantes, con el fin de preparar adecuadamente el sustrato para la posterior aplicación de sistema de pintura epóxica anticorrosiva y capa de acabado, garantizando correcta adherencia, durabilidad y desempeño del recubrimiento, aplicando el procedimiento SSPC-SP03.

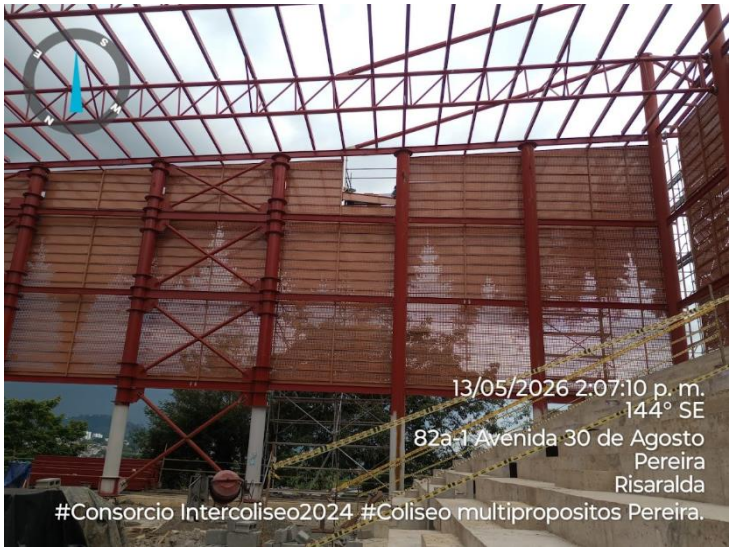
Se realizó instalación de las láminas microperforadas entre los ejes J12 y K12. Además, se desmontaron algunas láminas microperforadas del eje K con el fin de mejorar el alineamiento y la calidad de la soldadura en la fachada Sur.

Se realizó excavación para red sanitaria entre los ejes 13 y 14, en el tramo comprendido entre cajas de inspección N°1C y N°8.

Se realizó el izaje e instalación de los aleros de cubierta en el eje A y de los tensores de viento. Durante el procedimiento, los elementos fueron elevados y sostenidos en altura mediante el apoyo de poleas diferenciales, lo que permitió llevar a cabo los trabajos de alineación, posicionamiento y soldadura. Además, se continuó con soldadura y limpieza superficial de tensores, proyecciones de cubierta, vigas y tensores de viento eliminando polvo, grasa, material suelto, óxidos incipientes y demás contaminantes, con el fin de preparar adecuadamente el sustrato para la posterior aplicación de sistema de pintura epóxica anticorrosiva y capa de acabado, garantizando correcta adherencia, durabilidad y desempeño del recubrimiento, aplicando el procedimiento SSPC-SP03.

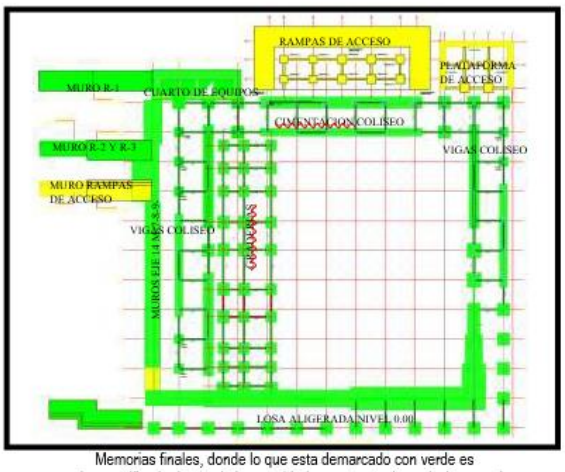
solado en concreto 1:3:5 (2000 psi – 14 MPa).

Memorias iniciales, donde las áreas que se indican son las cantidades establecidas dentro de lo contractual, y se evidencia que únicamente tuvieron en cuenta, las cantidades de solados, que se encuentran dentro del marco del coliseo multipropósito y no algunas estructuras adicionales que se requieren para estabilizar el talud entre el nivel 5.00 y nivel 0,00 de desplante.

Memorias finales, donde lo que esta demarcado con verde es lo cuantificado dentro de las cantidades contractuales, y lo demarcado con amarillo corresponde a las mayores cantidades de solados.

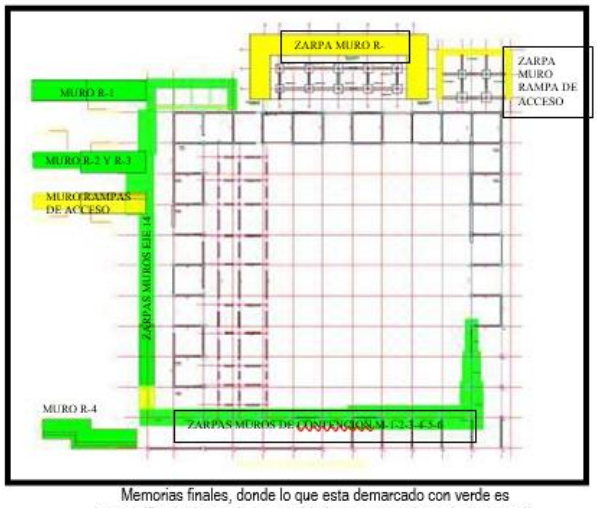
zarpas en concreto de 3000 psi

Memorias iniciales, donde las áreas que se indican son las cantidades establecidas dentro de lo contractual, y se evidencia que únicamente tuvieron en cuenta, las cantidades de zarpas, que se encuentran dentro del marco del coliseo multipropósito y no algunas estructuras adicionales que se requieren para estabilizar el talud entre el nivel 5.00 y nivel 0,00 de desplante.

Memorias finales, donde lo que esta demarcado con verde es lo cuantificado dentro de las cantidades contractuales, y lo demarcado con amarillo corresponde a las mayores cantidades de zarpas,

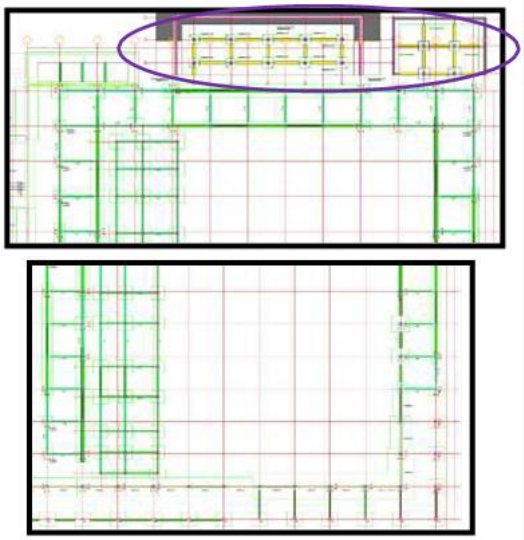
Vigas de cimentación concreto 3000 psi

Memorias iniciales, donde las áreas que se indican son las cantidades establecidas dentro de lo contractual, y se evidencia que únicamente tuvieron en cuenta, las cantidades de vigas de cimentación que se encuentran dentro del marco del coliseo multipropósito y no algunas estructuras adicionales que se requieren para estabilizar el talud entre el nivel 5.00 y nivel 0,00 de desplante.

Memorias finales, donde lo que esta demarcado con verde es lo cuantificado dentro de las cantidades contractuales, y lo demarcado con amarillo corresponde a las mayores cantidades de vigas de cimentación

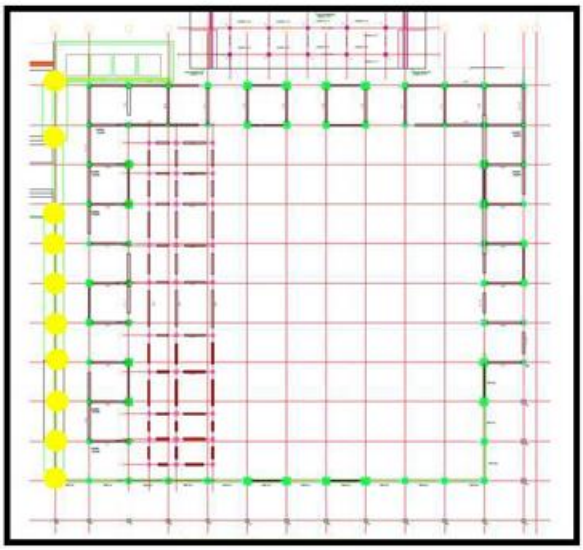
Pedestal concreto 3000 psi. incluye formaleta

Memorias iniciales, donde las áreas que se indican son las cantidades establecidas dentro de lo contractual, y se evidencia que únicamente tuvieron en cuenta, las cantidades de Pedestales que se encuentran dentro del marco del coliseo multipropósito y no algunas estructuras adicionales que se requieren sobre los muros del eje 14.

Memorias finales, donde lo que esta demarcado con verde es lo cuantificado dentro de las cantidades contractuales Y lo demarcado con amarillo, son las mayores cantidades que corresponden a los pedestales que se encuentran dentro de los diseños estructurales como apoyos sobre muros de contención.

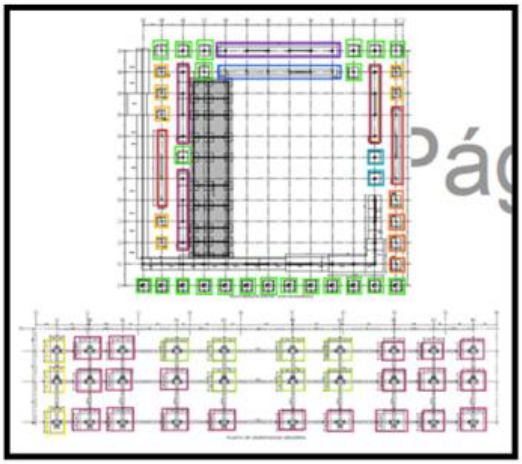
Zapata de cimentación de concreto armado, realizada con concreto f'c=210 kg/cm² (21 MPa) El precio incluye el encofrado

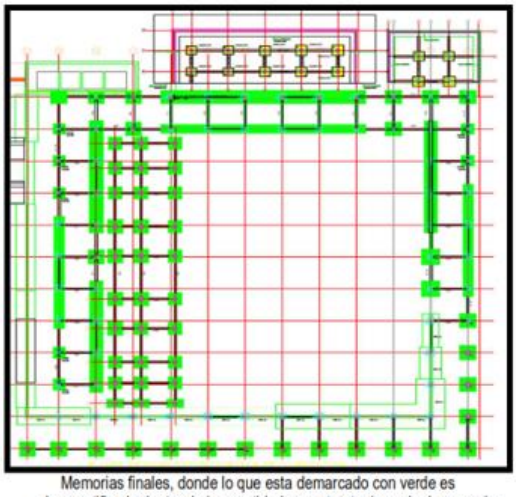
Memorias iniciales, donde las áreas que se indican son las cantidades establecidas dentro de lo contractual, y se evidencia que únicamente tuvieron en cuenta, las cantidades de zapatas, Que se encuentran dentro del marco del coliseo.

Memorias finales, donde lo que esta demarcado con verde es lo cuantificado dentro de las cantidades contractuales, y lo demarcado con amarillo corresponde a las mayores cantidades de zapatas. estructuras adicionales que se requieren para la construcción de rampas y plataforma de acceso en la zona exterior del coliseo.

Las mayores cantidades de obra se requieren para la ejecución de muros en la zona de rampas y escaleras, muro de acceso a la plataforma mezanine, entre la zona exterior y el eje A (entre ejes 1–2–3–4) necesarios para garantizar la estabilidad estructural del proyecto.
Así mismo, se presenta una mayor cantidad en el ítem de acero de refuerzo flejado (60.000 psi – 420 MPa), correspondiente a elementos estructurales nuevos, tales como muros de rampas y muros de contención, los cuales no fueron contemplados inicialmente.

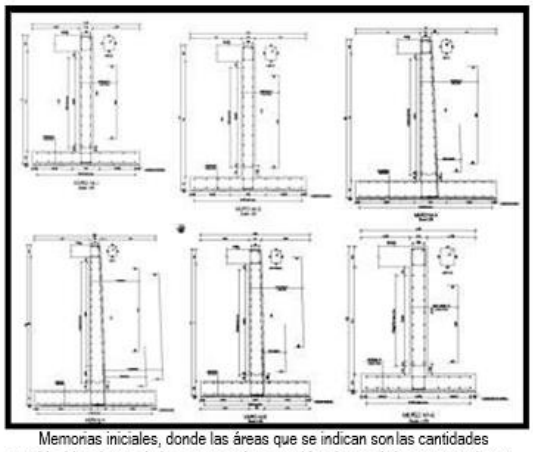
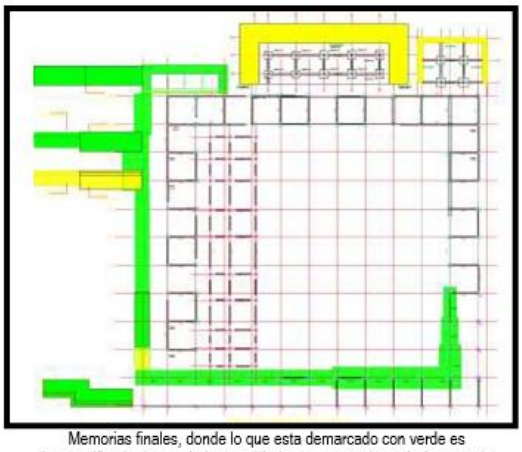
Se presentan mayores cantidades en las actividades muro en concreto 3000 psi y acero de refuerzo flejado 60000 psi correspondiente a muros adicionales en la zona de rampas y escaleras, y muro de acceso a la plataforma mezanine entre la zona exterior y el eje A (entre ejes 1–2–3–4), necesarios para garantizar la estabilidad estructural del proyecto.

Memorias iniciales, donde las áreas que se indican son las cantidades establecidas dentro de lo contractual, y se evidencia que únicamente tuvieron en cuenta, las cantidades de muros que se encuentran dentro del marco del coliseo multipropósito

Memorias finales, donde lo que esta demarcado con verde es lo cuantificado dentro de las cantidades contractuales, y lo demarcado con amarillo corresponde a las mayores cantidades de muros de contención.

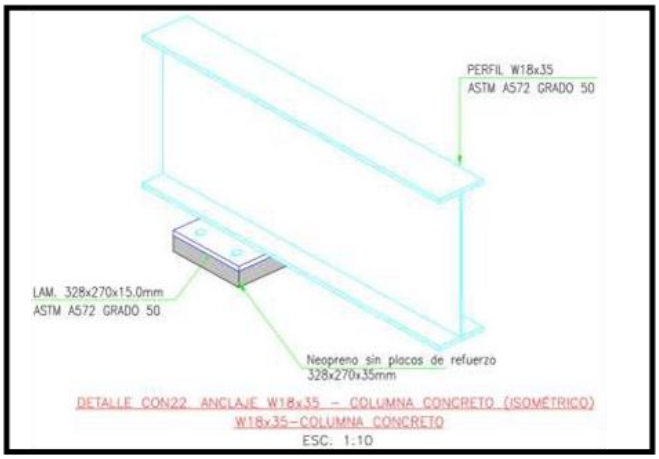
Detalle estructural plano D01225-EMD02-R2 PLS-16

Ítem no pactado requerido para la ejecución del relleno y nivelación de platinas metálicas, con el fin de garantizar una adecuada transición entre la estructura de concreto y la estructura metálica, asegurando la estabilidad, precisión y correcta transmisión de cargas.

Si bien esta actividad no se encuentra contemplada en los ítems contractuales del presupuesto de obra, sí está prevista en los diseños estructurales, por lo cual se hace necesaria su inclusión y aprobación para el cumplimiento de los requisitos técnicos del proyecto.

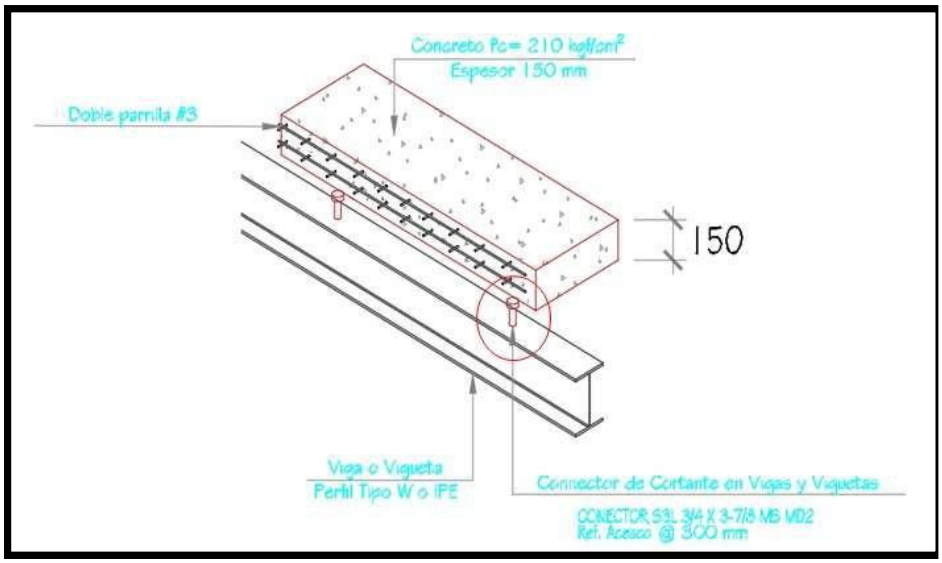
Detalle estructural plano D01225-EMD02-R2 PLS-16

- NP 11 Suministro e instalación de conectores unión de viga IP placa en concreto elemento S3L 3/4 X3-7/8 MS MD2, Acescosco cada 300 mm
  Durante la revisión estructural del proyecto, se ha identificado que en los planos estructurales de detalle se especifica el uso de conectores S3L 3/4 X3-7/8 MS MD2, Acesco o similar cada 300 mm, colocados entre la estructura en concreto y metálica. Estos elementos son requeridos para garantizar el correcto comportamiento estructural del sistema.

No obstante, se ha verificado que este ítem no fue incluido en el presupuesto de obra original, por lo que se solicita su inclusión como ítem adicional justificado.

Se solicita la inclusión del ítem “Suministro e instalación de conectores unión *de viga IP placa en concreto elemento S3L 3/4 X3-7/8 MS MD2, Acesco cada 300 mm” en el presupuesto de obra, como parte esencial del cumplimiento del diseño estructural aprobado. Su omisión no solo contraviene los planos técnicos, sino que compromete la funcionalidad y vida útil de la estructura.

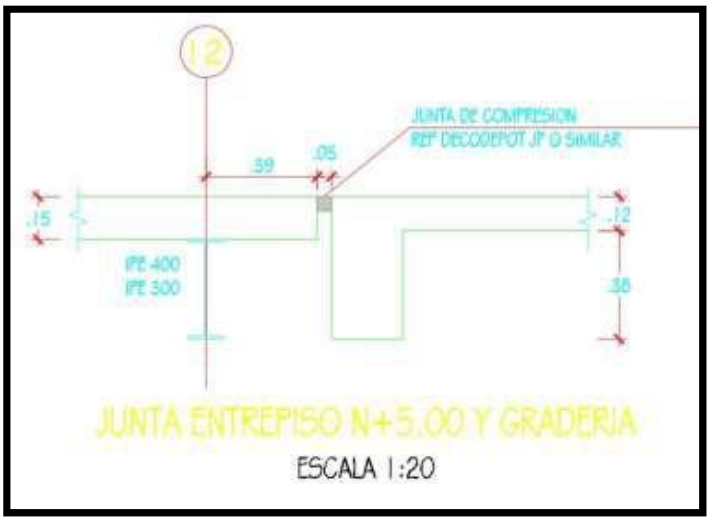
Detalle estructural plano PLS-001 COLISEO MULTIPROPOSITO PLANTA MEZZANINE N+5.00.

- NP 12 Suministro e instalación de Junta de compresión 50 mm REF DECODEPOT JP o SIMILAR

Durante la revisión estructural del proyecto, se ha identificado que en los planos estructurales de detalle se especifica el uso de Junta de compresión 50 mm REF DECODEPOT JP o SIMILAR, colocadas entre placas en concreto. Estos elementos son requeridos para garantizar la absorción de movimientos estructurales, su implementación es indispensable para el cumplimiento de normas técnicas y condiciones de durabilidad del sistema constructivo.

No obstante, se ha verificado que este ítem no fue incluido en el presupuesto de obra original, por lo que se solicita su inclusión como ítem adicional justificado.

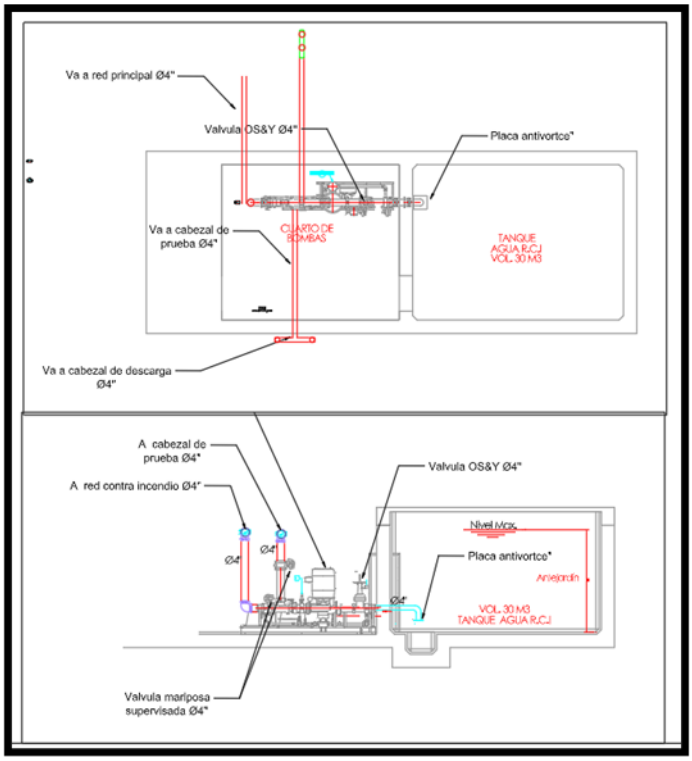
NP 31 Suministro e instalación de tanque horizontal en fibra de vidrio de 30 m3 para red contra incendios

Inicialmente, en el presupuesto de obra se contempló la instalación de un tanque vertical de fibra de vidrio, conforme a los resultados del estudio de mercado realizado (se adjunta cotización). No obstante, durante la revisión de los diseños del proyecto se identificó una limitación física en el área destinada a la instalación del tanque: el cuarto de máquinas cuenta con una altura máxima de 4.50 metros,

la cual resulta insuficiente para albergar un tanque vertical de la capacidad requerida, haciéndose técnicamente inviable su instalación.

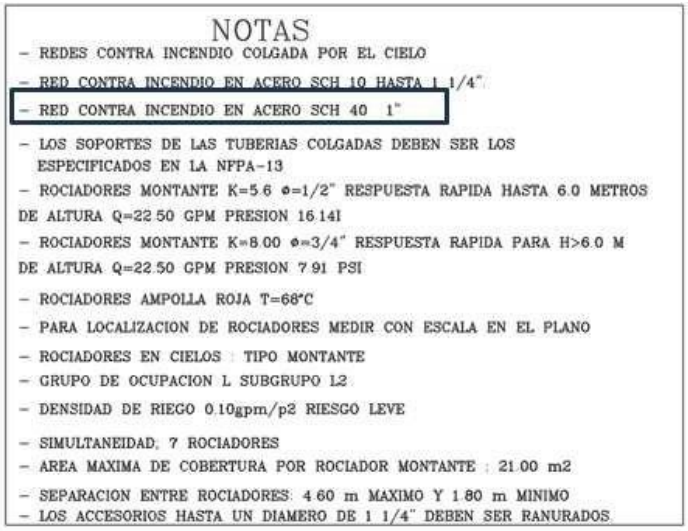
- 10.27 BD Tubería acero al carbón ranurado SCH 40 1".

La tubería de acero al carbón ranurado de 1", correspondiente a especificación SCH 40, es necesaria para la correcta ejecución del sistema de rociadores contra incendios, conforme a los requisitos establecidos en el diseño del proyecto. Este tipo de tubería ofrece la resistencia mecánica,

durabilidad y compatibilidad con conexiones ranuradas exigidas por las normas técnicas aplicables en sistemas de protección contra incendios. En el presupuesto inicial fue contemplada SCH 10, sin embargo, en los detalles de diseño se especifica SCH 40, es por esto que se requiere la aprobación del presente ítem.

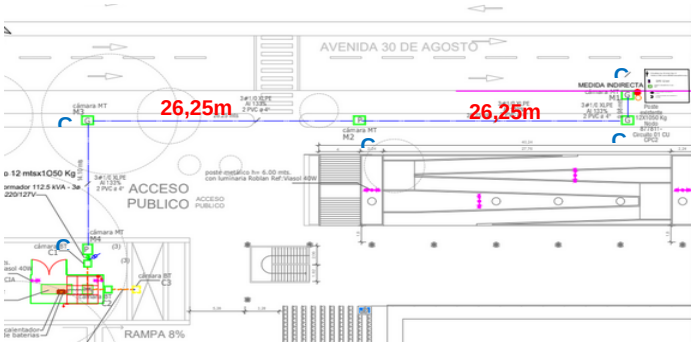
Ilustración 1 Plano de diseño eléctrico aprobado EEP

A continuación, se presenta la referencia del plano de diseño inicial y la diferencia con relación a las condiciones en campo.

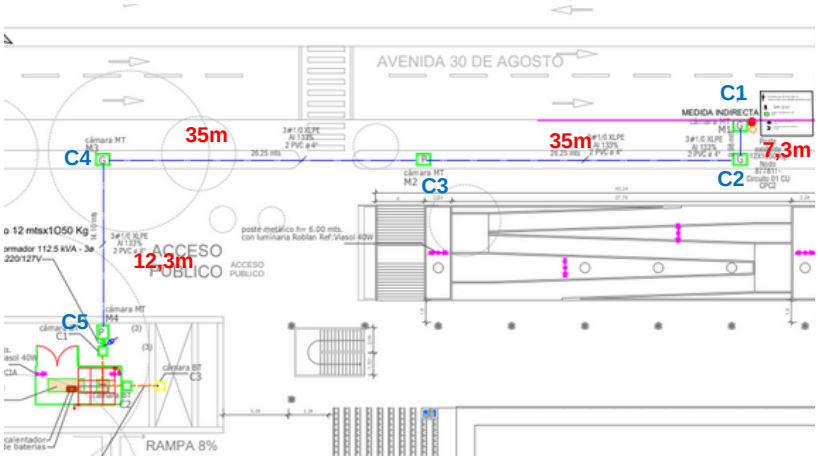
Ilustración 2 Plano según condiciones en campo

Caja C1 atípica

Con relación a la caja C1 (caja exterior junto a poste de conexión existente) el contratista informa que se observan interferencias por el costado norte con tubería en concreto de aguas residuales o pluviales y por el costado sur con un banco ducto de telefonía. Adicionalmente no se puede trasladar la caja al espacio público teniendo en cuenta que por ese costado cruza la red que alimenta el sistema de hidrantes y que posiblemente se pueden presentar afectaciones por labores constructivas. Por los motivos descritos anteriormente fue necesario construir la caja C1 con un área de 1,20m x 1,50m y no de 1,8m x 1,8m. A continuación, se presenta el registro fotográfico.

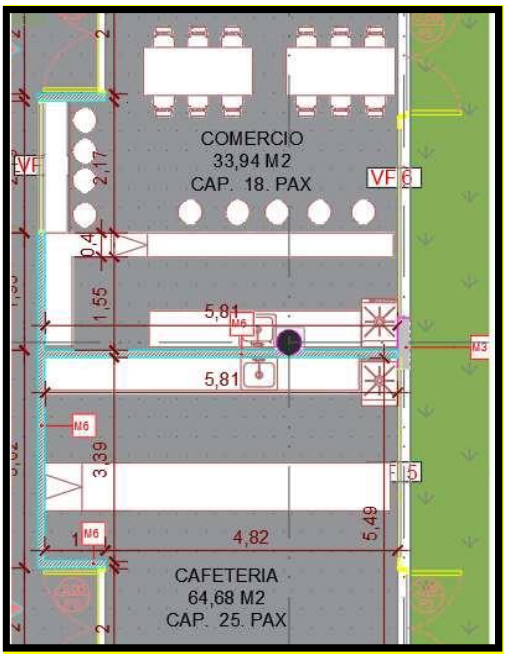
- 7.24 BD 'Medidor 1" volumétrico clase C.

El presupuesto contractual contempla un medidor de ¾", sin embargo, se requiere un medidor de 1” para garantizar la correcta instalación y funcionamiento del sistema hidráulico, considerando que la acometida de agua proyectada en los diseños es de 1 pulgada de diámetro, por lo que la instalación de un medidor de menor diámetro (¾") no es técnicamente viable ni recomendable.

El uso de un medidor de ¾” con una acometida de 1” implica una reducción innecesaria del diámetro, lo que puede generar pérdidas de carga, menor caudal disponible, y una afectación al servicio hidráulico del usuario final.
