CONSSUBAVIALVR-BOG-1009-2024-803_C

Ref: **CONTRATO DE OBRA 1009-2024 - LP(119226). "EJECUTAR A PRECIOS UNITARIOS LAS ACTIVIDADES PARA LA CONSERVACION DE LA MALLA VIAL LOCAL A INTERMEDIA Y ESPACIO PUBLICO (LOTE 1) EN LA LOCALIDAD DE SUBA EN LA CIUDAD DE BOGOTA D.C Y LAS DEMAS ACTIVIDADES QUE SE DETALLEN EN EL ANEXO TECNICO".**

Asunto: **ALERTA CIV 11001609 BILBAO POR TUBERIA POTABLE (FUGA) – AFECTACIONES A ENTORNO DE SEGMENTOS Y ANDEN**

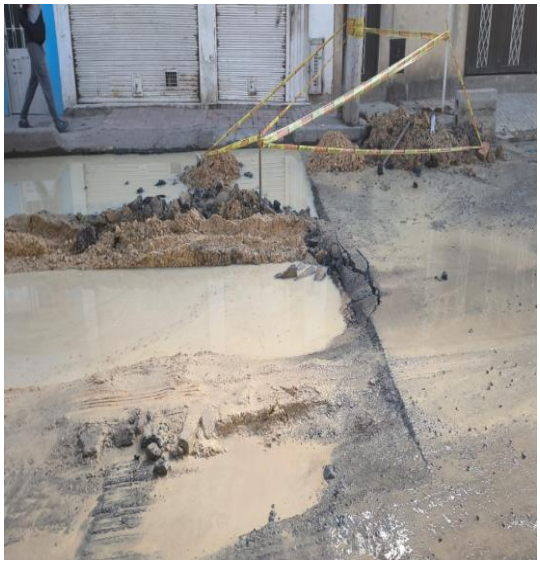
Fuente: Propia
Imagen No.2

Frente al predio de placa 151B-10 sobre la calle 134B se identifica fuga de agua potable en el eje de la vía.

Ver Imagen No.2 (recuadro color amarillo).

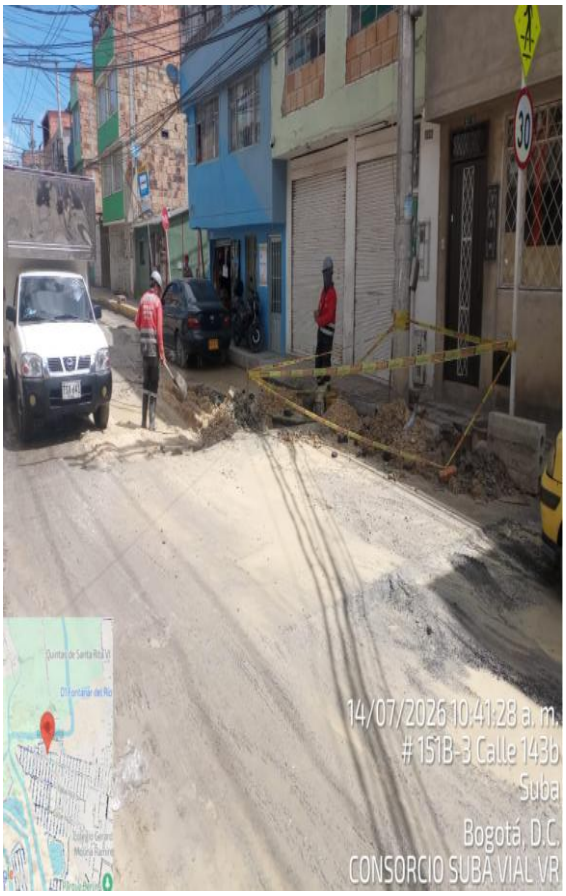
El Día de hoy 14 de julio de 2025, se realiza retiro de aguas contenidas sobre la vía sobre las excavaciones en anden, donde se evidencia que continua la fuga de agua potable, donde el Consorcio Suba Vial VR atiende al funcionario del acueducto Inspector John Millán, quien informa que esta noche (martes 14 de julio de 2025) tiene programada una nueva visita con equipo "geófono", para encontrar el daño que persiste.

Lo anterior por garantía del Consorcio Suba Vial VR, no le permite realizar la correspondiente imprimación e instalación de 10cm de asfalto hasta tanto el daño y/o la fuga de agua potable no sea subsanada por parte de la EAAB y se libere la presión contenida en los granulares del CIV 11001609 a causa de este daño. Recordando que el nivel freático en el contorno del tubo o manguera genera alteraciones en la instalación de la mezcla asfáltica debido al peso que recibe esta estructura por los articulados del SITP, por las volquetas y maquinaria de las obras alternas en el mismo sector y demás vehículos de carga por el comercio de la zona.

Una vez sea encontrado el daño de la red potable o conexión potable, el personal de la EAABEAAB realizará los respectivos arreglos el día de mañana miércoles 15 de julio de 2026. Ver imágenes No.7 y No.8

Quedando a la espera que la EAAB realice las labores correspondientes y la bolsa de agua almacenada en la subrasante sea evacuada de tal manera que permita al Consorcio Suba Vial VR realizar las labores encomendadas en el contrato 1009-2024.
