ACTA No. 4152.010.14.12.074	FECHA:	28-07-2026
	HORA INICIAL:	09:00 AM
	HORA FINAL:	10:00 AM
OBJETIVO: Revisar los ajustes técnicos y las cantidades de obra del Contrato No. 4152.010.26.1.853-202, C5 K80	LUGAR: Intersección C5 K80

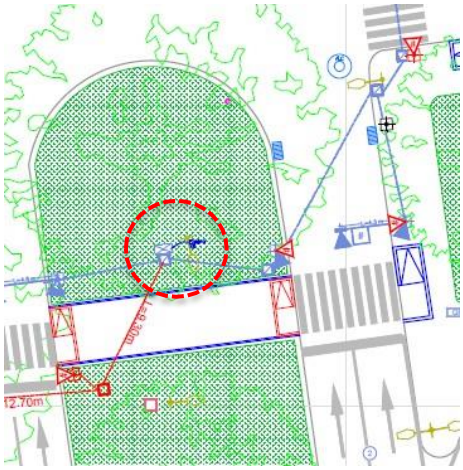
En el desarrollo de la inspección se identificaron algunas situaciones que requirieron una revisión técnica adicional. Entre estas se evidenció la dificultad relacionada con la localización de una caja existente, la cual se encontraba oculta en el sector donde se ubica el armario.

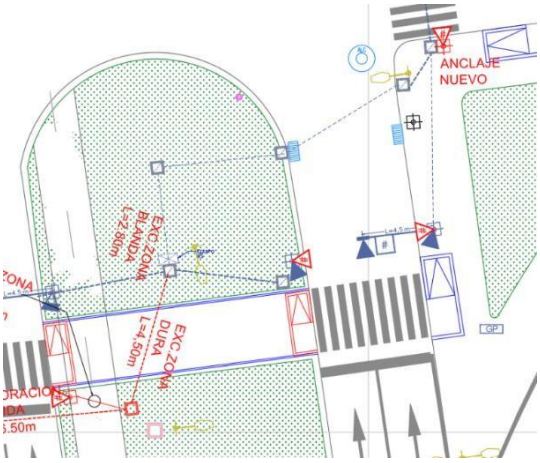
Versión inicial

De acuerdo con la visita realizada y teniendo en cuenta las condiciones y problemáticas evidenciadas en campo, así como lo informado por el contratista durante el desarrollo de los trabajos de cableado para la alimentación de los semáforos instalados sobre la Calle 80 – calzada norte, se determinó la necesidad de realizar una revisión e inspección de las redes y ductos existentes asociados al área de intervención. Lo anterior, debido a la imposibilidad de realizar el paso del cable a través del ducto ubicado entre la caja localizada en el separador de la Carrera 80, costado oriental, y la caja ubicada en el andén de la misma carrera, en la esquina suroriental de la intersección, contigua al Condominio Valle de la Ferreira. De acuerdo con las verificaciones efectuadas por el contratista, se realizaron varios intentos de paso de la sonda en ambos sentidos, logrando avanzar únicamente cinco (5) metros desde la caja ubicada en el andén hacia el separador y aproximadamente un (1) metro desde la caja ubicada en el separador hacia la caja del andén, evidenciándose así una obstrucción en el recorrido existente.

Esta condición impide realizar la alimentación de los nuevos semáforos peatonales instalados sobre la Calle 80 – calzada norte, los cuales quedarían sin servicio. Adicionalmente, se verificó que no resulta posible utilizar como alternativa el recorrido a través de la Calle 5, a la altura de la esquina del Hospital

Psiquiátrico, debido a las condiciones existentes en dicho sector, donde actualmente se cuenta con una alimentación aérea para los dispositivos semafóricos existentes.

En consecuencia, la inspección de las redes y ductos existentes permitirá verificar las condiciones actuales de la infraestructura, identificar posibles interferencias, obstrucciones o afectaciones y contar con los elementos técnicos necesarios para definir las acciones requeridas y establecer la alternativa que permita culminar las actividades de cableado y garantizar la correcta alimentación y operación de los elementos semafóricos contemplados en el contrato.
