INFORME MENSUAL N°.26
DEL CONTRATO DE INTERVENTORIA 978 DE 2023

01 DE JULIO DEL 2026 AL 31 DE JULIO DEL 2026

Objeto de Interventoría:	INTERVENTORÍA TÉCNICA, ADMINISTRATIVA, FINANCIERA, CONTABLE, JURÍDICA, AMBIENTAL Y SOCIAL PARA LA CONSTRUCCIÓN DE PUENTE VEHICULAR SOBRE EL CAÑO CHICHIMENE EN LA VEREDA QUEBRADITAS DEL MUNICIPIO DE ACACÍAS	
Título de Documento:	Informe de Interventoria No 26 (01 de julio del 2026 al 31 de julio del 2026)	
Documento No:	INFM-026	
APROBACION		
	Nombre:	**ING. JIMMY ANDRES TORRES CASTRO**
Responsable por la elaboración:	Firma:	
	Fecha:	01-08-2026
	Nombre:	**ING. JORGE AUGUSTO RODRIGUEZ REINA**
Vo Bo representante legal:	Firma:	
		01-08-2026

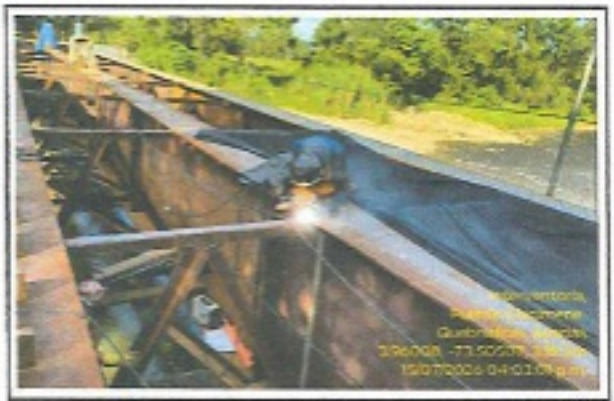
Fotografía 01: Trabajos de soldadura para ensamble de riostras de vigas metalicas.

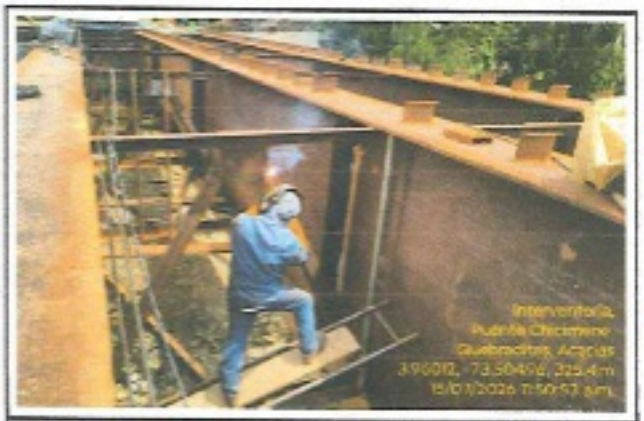
Fotografía 09: Verificacion de trabajos de soldadura para ensamble de las secciones de vigas metalicas.

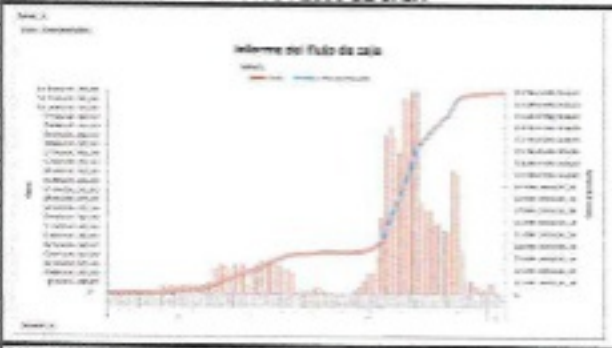
Observaciones: Del presente análisis se concluye que el contratista mantiene un retraso constante en el cumplimiento del cronograma establecido.

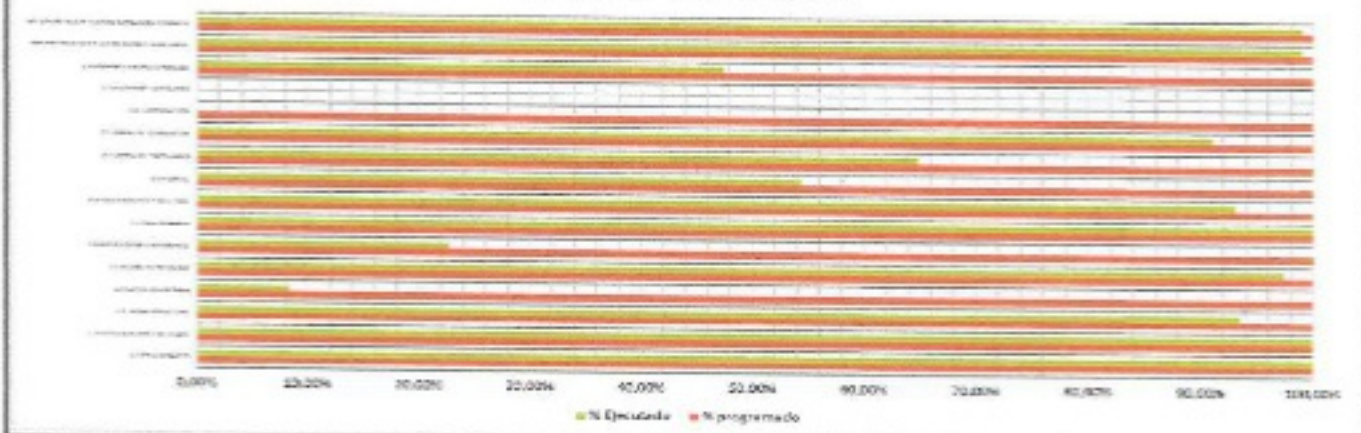
Observaciones: La gráfica permite evidenciar un incremento progresivo en el atraso acumulado por parte del contratista frente a la programación establecida

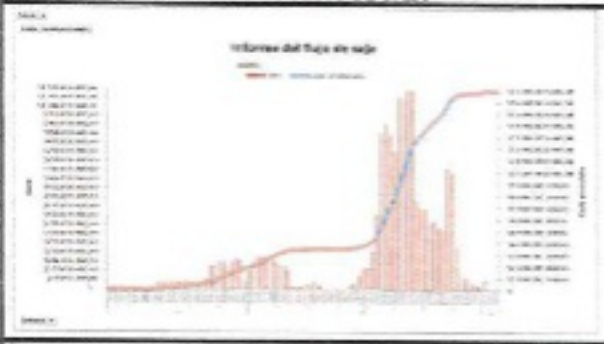
Observaciones: Del presente análisis se concluya que el contratista mantiene un retraso constante en el cumplimiento del cronograma establecido.

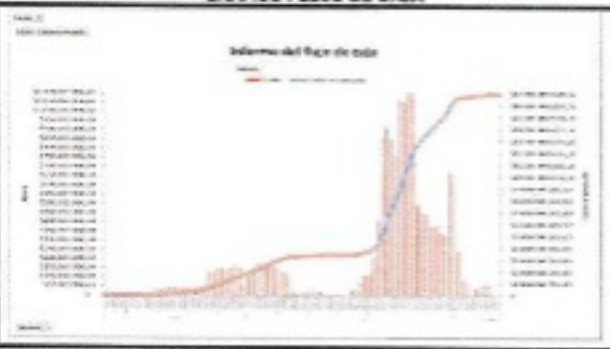
Observaciones: Del presente análisis se concluye que el contratista mantiene un retraso constante en el cumplimiento del cronograma establecido.

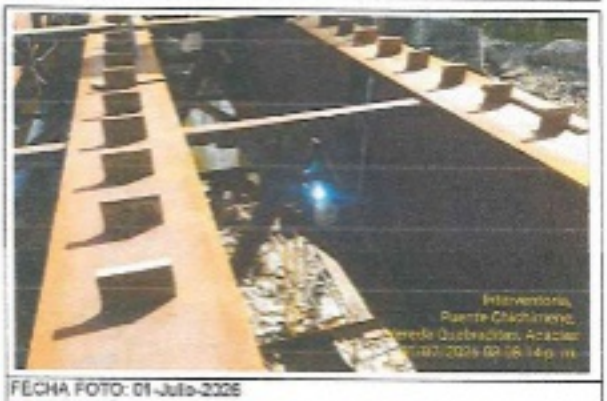
FECHA FOTO: 01-Julio-2026
DESCRIPCIÓN: Montaje y ensamble de vigas metálicas.

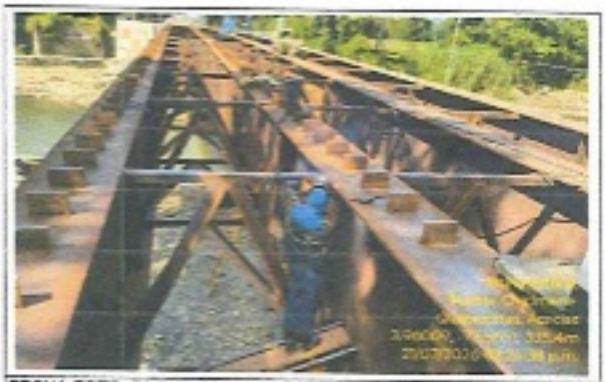
FECHA FOTO: 21-Julio-2026
DESCRIPCIÓN: Montaje y ensamble de vigas metálicas.

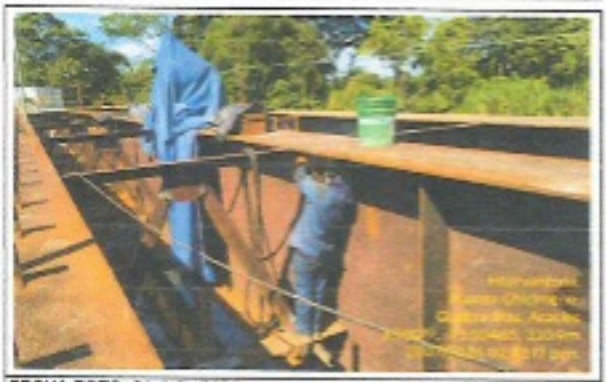
FECHA FOTO: 21-Julio-2026
DESCRIPCIÓN: Montaje y ensamble de vigas metálicas.

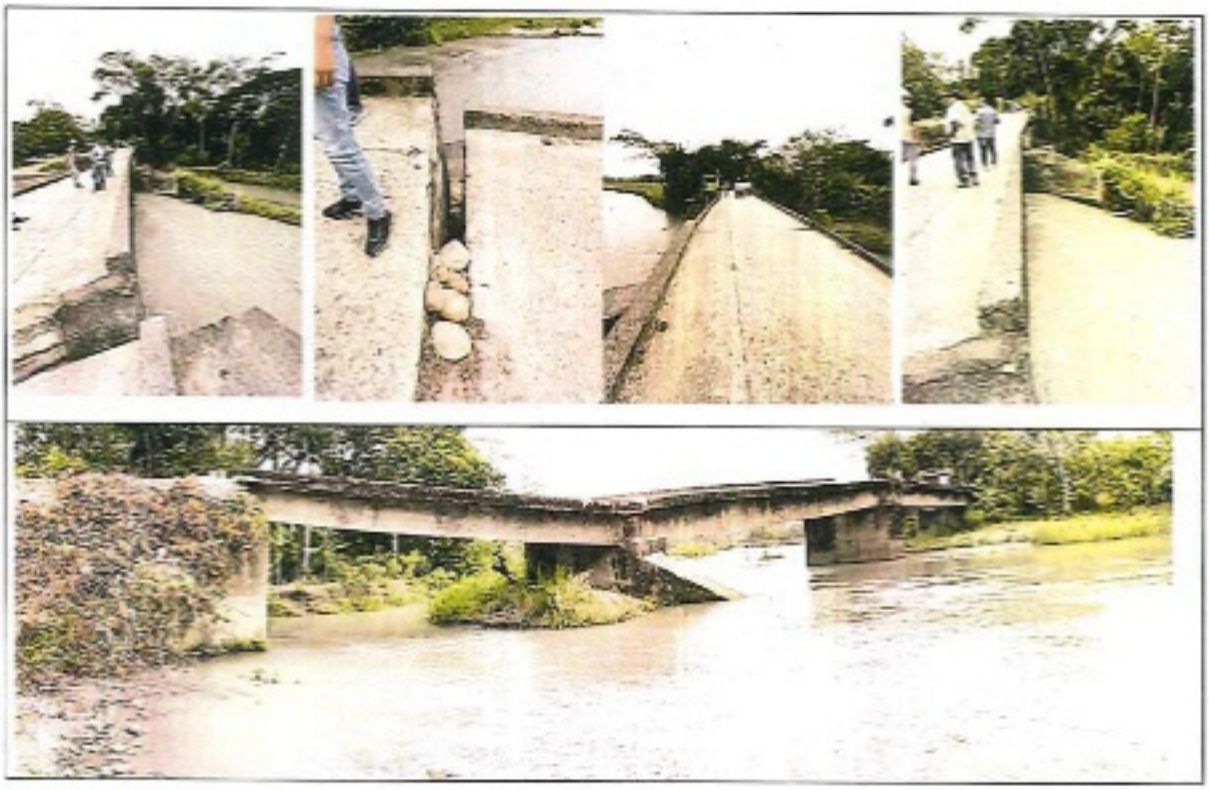
3.3. Estado inicial de la zona de trabajos

El profesional en SST de la interventoría realiza la inspección a la zona de trabajo para verificar su estado, en ella encontramos que el proyecto se ubica en el centro poblado de quebraditas, sector rural del municipio de acacias, una vía terciaria en material granular donde se va a construir un puente vehicular y se tiene que demoler el puente existente el cual ha colapsado.

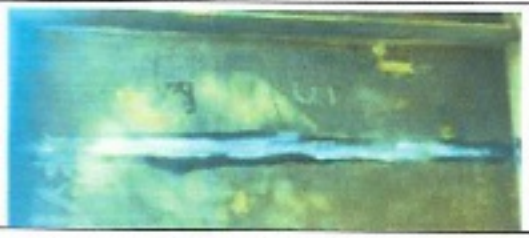
Se realiza Inspección NDT MT Sin Indicaciones

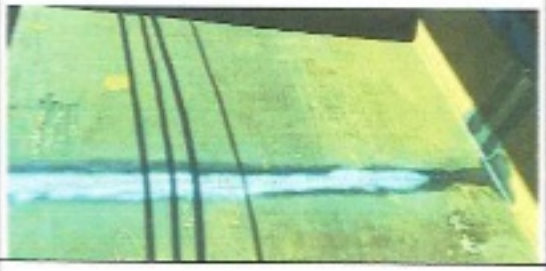
Se realiza Inspección NDT MT Sin Indicaciones

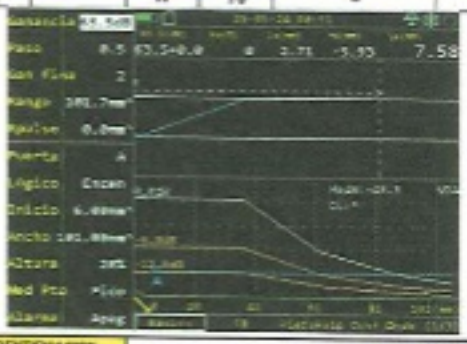
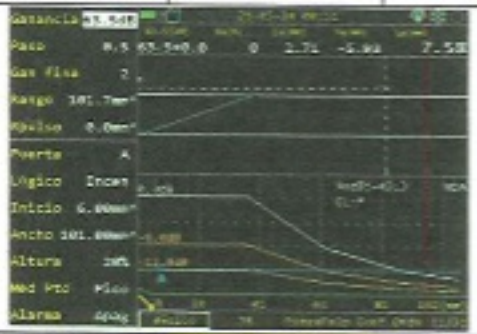
IDENTIFICACION	JR 0016 LA V5						CALIFICACION	ACEPTADA
ESPESOR	32 mm	DIAMETRO			LONGITUD INSPECCIONADA			
JUNTA	SOLDADOR	45° -65°	ANGULO	PROFUNDIDAD	LONGITUD INDICACION	DISTANCIA EN X	DISTANCIA EN Y	INDICACION
1		A	70	-	-	-	-	-

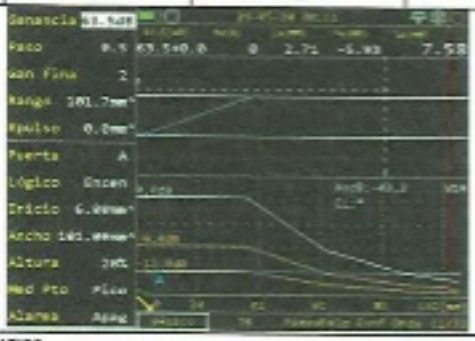
IDENTIFICACION	JR 007 LA V4						CALIFICACION	ACEPTADA
ESPESOR	32 mm	DIAMETRO			LONGITUD INSPECCIONADA			
JUNTA	SOLDADOR	45° -65°	ANGULO	PROFUNDIDAD	LONGITUD INDICACION	DISTANCIA EN X	DISTANCIA EN Y	INDICACION
0		A	70	-	-	-	-	-

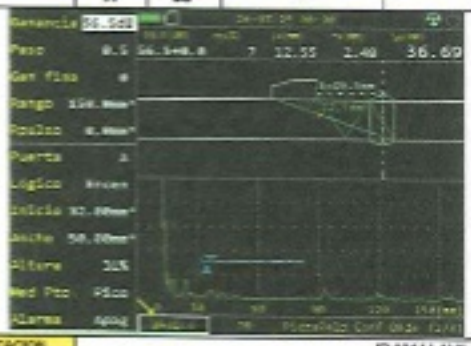
IDENTIFICACION		JR 0014 LAV5				CALIFICACION	ACEPTADA
ESPESOR	32 mm	DIAMETRO		LONGITUD INSPECCIONADA			
JUNTA	SOLDADOR	45° - 45°	ANGULO	PROFUNDIDAD	LONGITUD INDICACION	DISTANCIA EN X	DISTANCIA EN Y	INDICACION
0		A	35°	-	-	-	-	-
