INFORME MENSUAL DE ACTIVIDADES	
CONTRATO Nro.	EDUH-CD-003-2026
MODALIDAD DE SELECCIÓN	CONTRATACIÓN DIRECTA
OBJETO	"PRESTACION DE SERVICIOS PROFESIONALES DE APOYO A LA GESTION PARA LA SUPERVISION DE CONTRATOS Y CONVENIOS A CARGO DE LA EMPRESA DE DESARROLLO URBANO Y HÁBITAT SOSTENIBLE DEL DISTRITO DE TURBO "EDUH TURBO"
CONTRATANTE	EMPRESA DE DESARROLLO URBANO Y HÁBITAT SOSTENIBLE DEL DISTRITO DE TURBO "EDUH TURBO
	NIT N° 901.465.989-2
	R./LEGAL. JURGEN ANDRES OLIVO HERRERA CC 1.045.517.383
CONTRATISTA	**CARLOS ANDRES GALLEGO DAVID**
	CC 1.045.504.164
VALOR DEL CONTRATO	VEINTINUEVE MILLONES QUINIENTOS SETENTA Y TRES MIL CIEN PESOS M/L. ($29.573. 100)
VALOR ADICION:	DIEZ MILLONES SEISCIENTOS CUARENTA Y SEIS MIL TRESCIENTOS DIECISEIS PESOS M/L. ($10.646.316.)
VALOR FINAL CONTRATO:	CUARENTA MILLONES DOSCIENTOS DIECINUEVE MIL CUATROCIENTOS DIECISEIS PESOS M/L. ($40.219.416).
PLAZO	CINCO (5) MESES Y DIECIOCHO (18) DÍAS

INFORME DE SUPERVISIÓN DE OBRA – EBAR **1. Estado actual de la obra** Durante la visita de supervisión realizada al frente de obra correspondiente a la Estación de Bombeo de Aguas Residuales (EBAR), se verificó que el proyecto se encuentra actualmente en una etapa de ejecuc

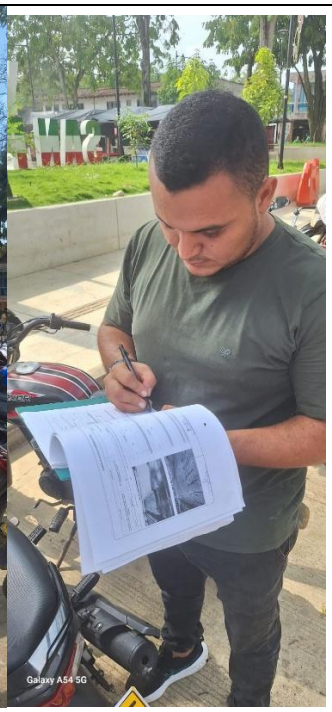
La estructura se encuentra en una etapa intermedia, con elementos de concreto ya ejecutados y otros elementos todavía en preparación para su posterior fundición. El frente de trabajo presenta condiciones propias de una obra activa, incluyendo material de excavación, acero expuesto, desniveles y sistemas provisionales para manejo de agua. No se identifican mediante el registro fotográfico daños estructurales evidentes de consideración; sin embargo, esto no constituye una certificación de estabilidad, calidad o cumplimiento estructural, ya que dichos aspectos requieren revisión técnica especializada. 16. RECOMENDACIONES Se recomienda: Realizar inspección técnica de las armaduras antes de cada fundición. Verificar las dimensiones y niveles de los elementos ejecutados. Controlar la presencia de agua en las excavaciones. Mantener protegidas las excavaciones y zonas con desniveles. Verificar el recubrimiento del acero de refuerzo. Realizar los controles de calidad del concreto establecidos en el proyecto. Mantener organizada y limpia el área de trabajo. Proteger adecuadamente el acero que permanecerá expuesto. Verificar la correcta ejecución de juntas y sistemas de impermeabilización. Comparar periódicamente el avance físico real con el cronograma contractual. Documentar mediante actas y registros fotográficos cada etapa de fundición. Verificar posteriormente la instalación de bombas, tuberías, válvulas, sistema eléctrico, tablero de control y demás equipos que hacen parte integral de la EBAR. 17. CONCLUSIÓN Con base en las fotografías suministradas, se concluye que la EBAR se encuentra actualmente en proceso de construcción, específicamente en una fase de ejecución de su estructura de concreto reforzado. Se evidencia la construcción de muros y elementos de concreto, así como un importante avance en la instalación del acero de refuerzo. La estructura aún requiere la ejecución de elementos adicionales y posteriormente deberá complementarse con las instalaciones hidráulicas, electromecánicas, eléctricas, de control, impermeabilización, rellenos, adecuaciones exteriores y demás actividades necesarias para su puesta en funcionamiento. El estado observado es compatible con una obra en fase estructural activa, sin que las fotografías permitan determinar por sí solas el porcentaje exacto de avance ni certificar el cumplimiento de las especificaciones técnicas. Se recomienda mantener un seguimiento permanente de la calidad de los trabajos estructurales, especialmente del acero de refuerzo, concreto, impermeabilización y manejo de aguas, antes de avanzar hacia las siguientes etapas de construcción.
