INFORME DE VISITA

SOLICITADA POR:	SECRETARIA DE INFRAESTRUCTURA
FECHA:	31 de Marzo de 2026.
DIRECCIÓN:	"CASA CENTRO DE PROTECCIÓN ADULTO MAYOR."

ASUNTO:	INSPECCIÓN OCULAR PARA VERIFICAR EL ESTADO Y MEJORAS A LA INFRAESTRUCTURA de la CASA CENTRO DE PROTECCIÓN ADULTO MAYOR. **"MUNICIPIO DE ORITO, DEPARTAMENTO DEL PUTUMAYO"**.
EFECTUADO POR:	Secretaría de INFRAESTRUCTURA Inspector Secretaria de Infraestructura Municipal "Oscar David Matabanchoy Solarte".

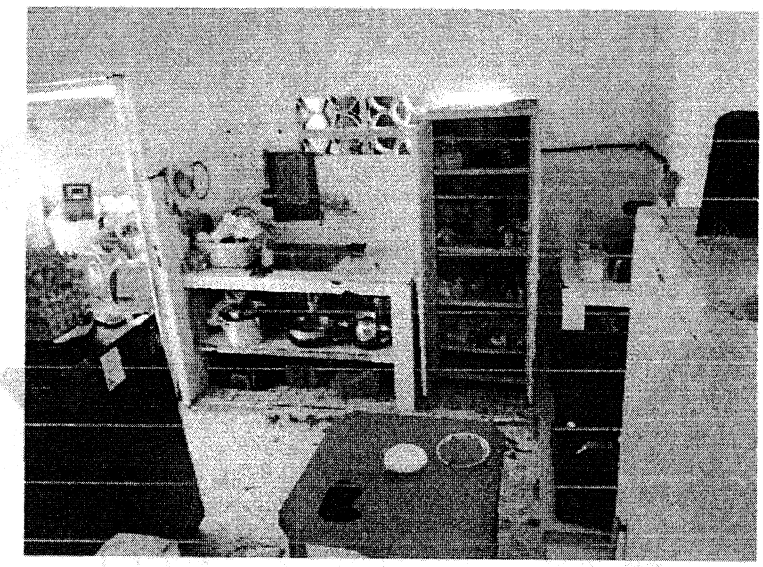
Imagen N°1 área de cocina.

- Se es necesario realizar una ampliación al área de la cocina.
- En el patio de ropas cuenta con un muro que genera un riesgo para las personas que laboran en el centro de protección, se plantea realizar demolición del muro y ampliar esta área.
- Mejorar la cubierta de dos cuartos e iluminación.

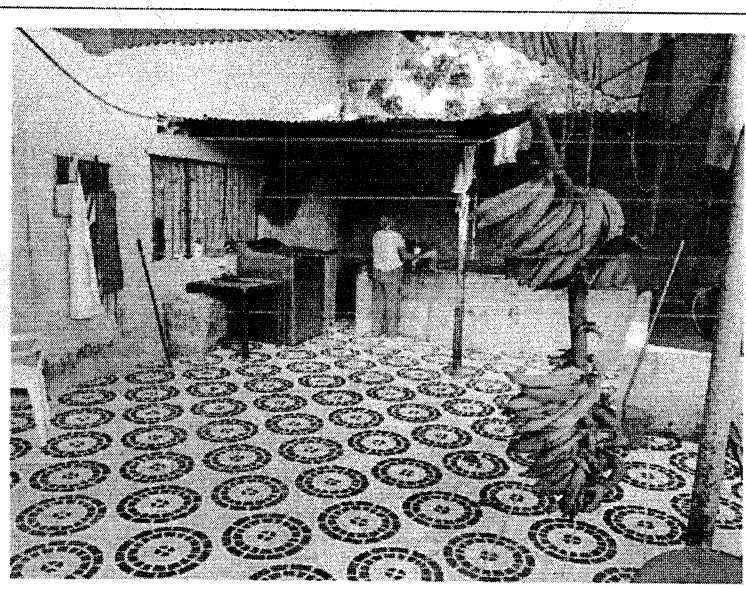
Imagen N°2 Área patio.

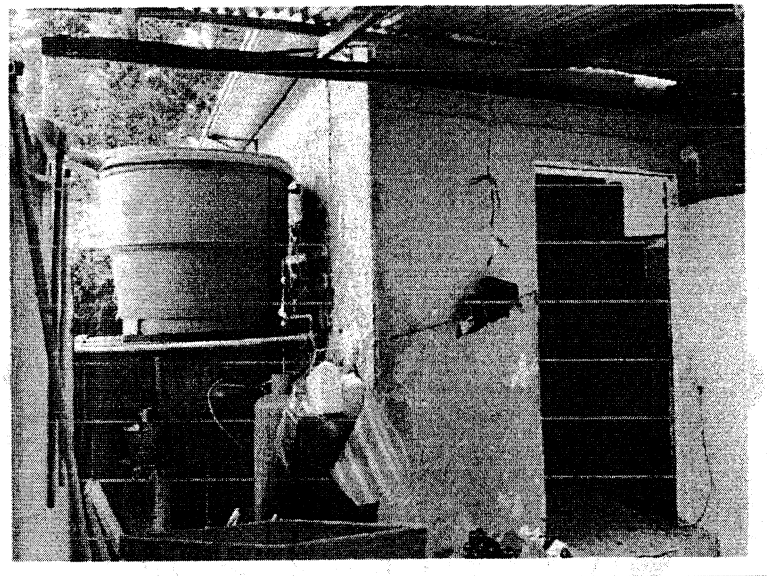
Imagen N°3 área a ampliar cocina.

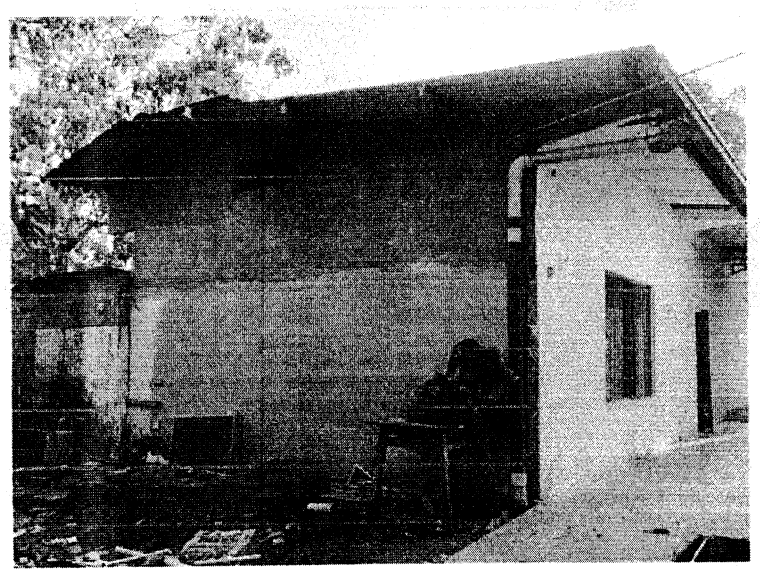
Imagen N°4 Cubierta a mejorar.

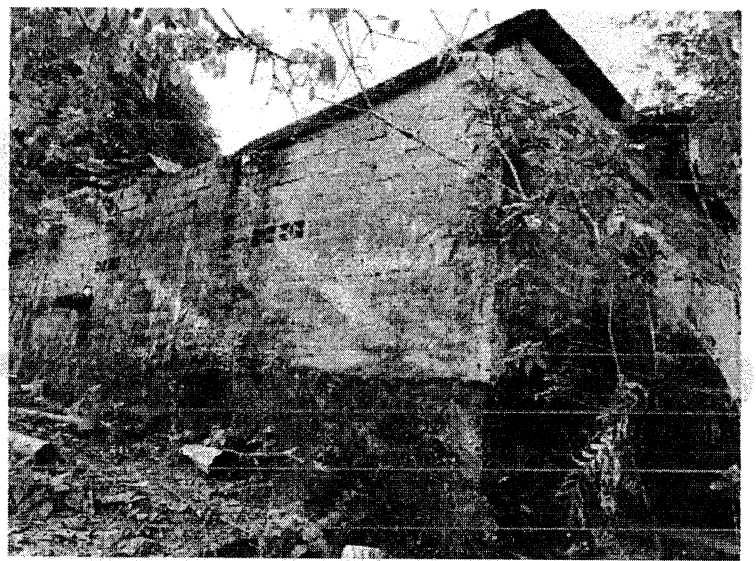
Imagen N°5 Muros a Demoler.

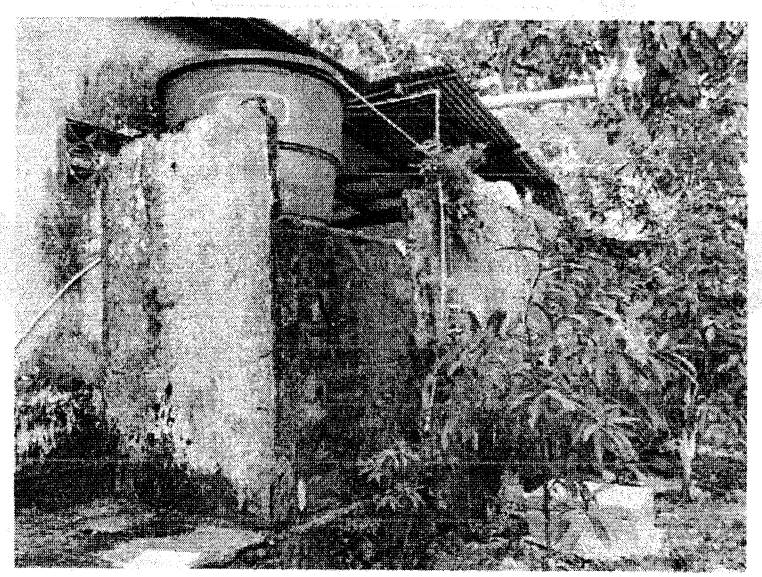
Imagen N°6 Muros a Demoler y área a ampliar patio.
