INFORME DE AVANCE No 2

INFORME TÉCNICO DEL PROYECTO ADECUACIÓN DE CANCHA MÚLTIPLE BARRIO LOS PINOS – DISTRITO DE BUENAVENTURA – VALLE DEL CAUCA

CONTRATISTA:
PROYECTOS INTEGRALES DE OCCIDENTE S.A.S.

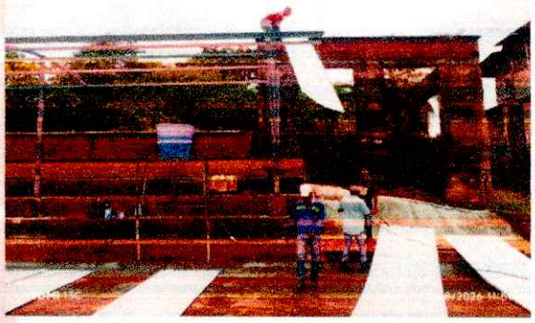
SUMINISTRO E INSTALACIÓN DE MALLA ESLABONADA GALVANIZADA CALIBRE NO. 10, ROMBO 1 1/2", INCLUYE REFUERZO

Los trabajos iniciaron con la **verificación y revisión de las condiciones existentes del cerramiento**, identificando los sectores que requerían reposición, adecuación o instalación de nuevos elementos. Posteriormente, se realizó el suministro y transporte de la malla galvanizada y de los materiales complementarios necesarios para su correcta instalación, teniendo en cuenta las dimensiones y características de los espacios intervenidos.
La instalación comprendió el **corte, presentación, alineación, fijación y tensionamiento de la malla**, procurando que los paños quedaran correctamente ajustados a la estructura de soporte, sin deformaciones ni elementos sueltos. La malla fue fijada a los elementos verticales y horizontales mediante los accesorios correspondientes, garantizando continuidad y estabilidad a lo largo del cerramiento.

Como parte de la actividad se ejecutaron los **refuerzos de la estructura existente**, mediante la instalación y adecuación de elementos metálicos de soporte en los puntos requeridos. Estos refuerzos permiten mejorar la rigidez y estabilidad del cerramiento, especialmente en las zonas sometidas a mayores esfuerzos por el tensionamiento de la malla, impactos propios de la actividad deportiva y condiciones ambientales.

De igual manera, se realizaron actividades complementarias de **ajuste, nivelación, amarre y aseguramiento de los elementos**, verificando que las uniones entre la malla y la estructura quedaran firmes y correctamente distribuidas. En los sectores donde fue necesario, se efectuaron adecuaciones sobre los elementos existentes para permitir una instalación uniforme y garantizar

Con la ejecución de esta actividad se logró **recuperar y mejorar el cerramiento perimetral de la cancha múltiple**, proporcionando una barrera física adecuada para contener los balones dentro del área de juego, delimitar el espacio deportivo y mejorar las condiciones de seguridad para los usuarios y la comunidad. La intervención contribuye además al mejoramiento integral de la infraestructura deportiva y a la recuperación de un espacio destinado al desarrollo de actividades recreativas, deportivas y comunitarias del **barrio Los Pinos**.
Finalmente, se realizó una **inspección visual de los trabajos ejecutados**, verificando la correcta fijación, tensión, alineación y continuidad de la malla, así como la estabilidad de los refuerzos instalados, dejando el cerramiento en condiciones adecuadas para su utilización y funcionamiento.
