CONTRATO DE OBRA PÚBLICA No. 702-2025 SAMC (146967)

"REALIZAR LA ADECUACIÓN Y MANTENIMIENTO DE JARDINES INFANTILES UBICADOS EN LA LOCALIDAD DE TUNJUELITO EN BOGOTÁ D.C Y A MONTO AGOTABLE"

INFORME TECNICO No 2

PERIODO: DEL 01 DE MAYO AL 31 DE MAYO DE 2026

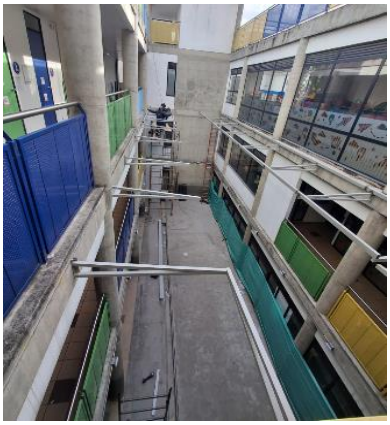
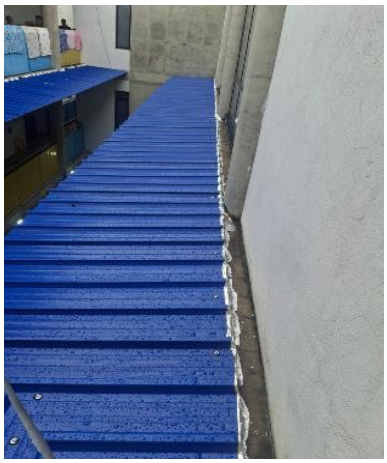
ITEM 24 ESTUCO IMPERMEABILIZADO SOBRE PAÑETE (INCLUYE ANDAMIOS CERTIFICADOS)

Se realizó la aplicación de una capa de estuco con propiedades impermeabilizantes sobre una superficie previamente pañetada (revocada o repellada), con el fin de obtener un acabado liso y uniforme que además reduzca la absorción de humedad. Esta actividad se realizó especialmente en zonas donde se requiere mayor protección contra la humedad, como el patio y escaleras expuestos a condiciones ambientales adversas.
