ACTA PARCIAL Y/O FINAL

CLASE DE ACTA:	FINAL: _____ PARCIAL: _X___ No.: ___01				
___CONTRATO DE: ___CONVENIO DE:	CONTRATO DE SUMINISTRO DE SERVICIOS	Nº:	1110	AÑO:	2026

INFORME TÉCNICO DE DIAGNÓSTICO Y REPARACIÓN

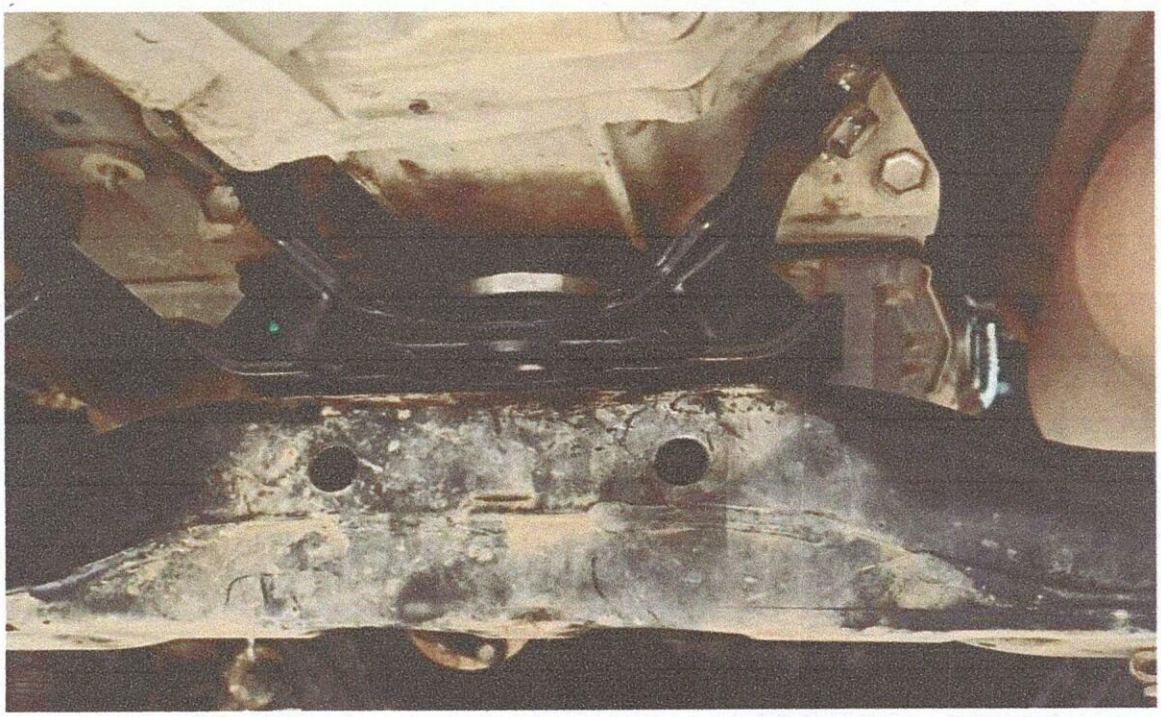
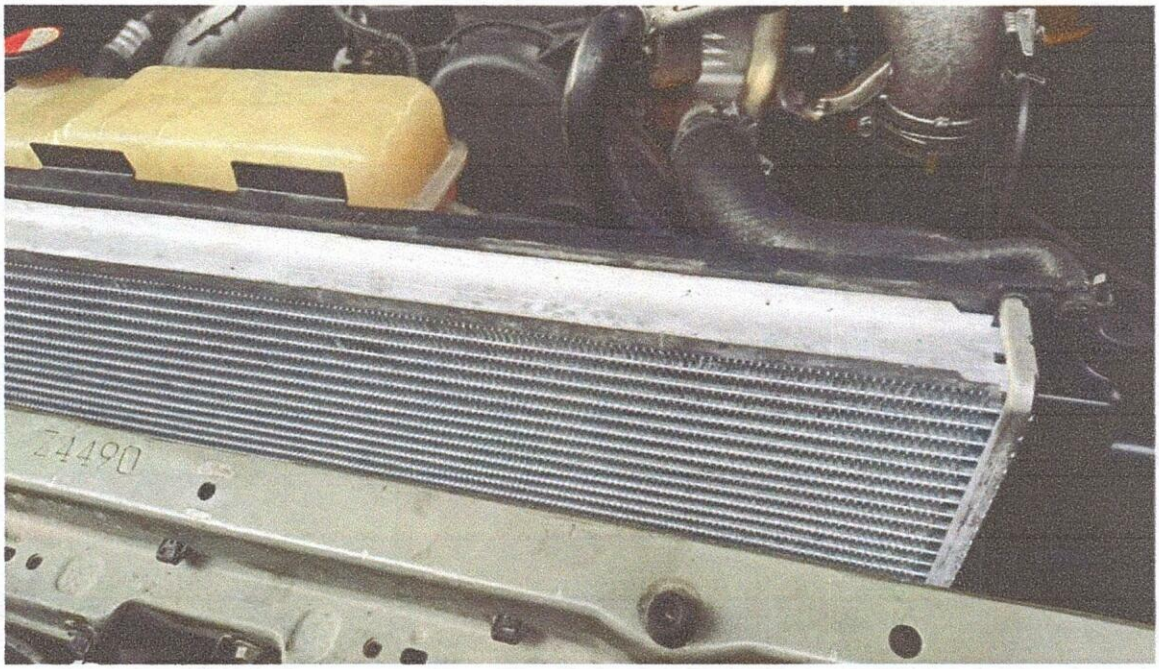
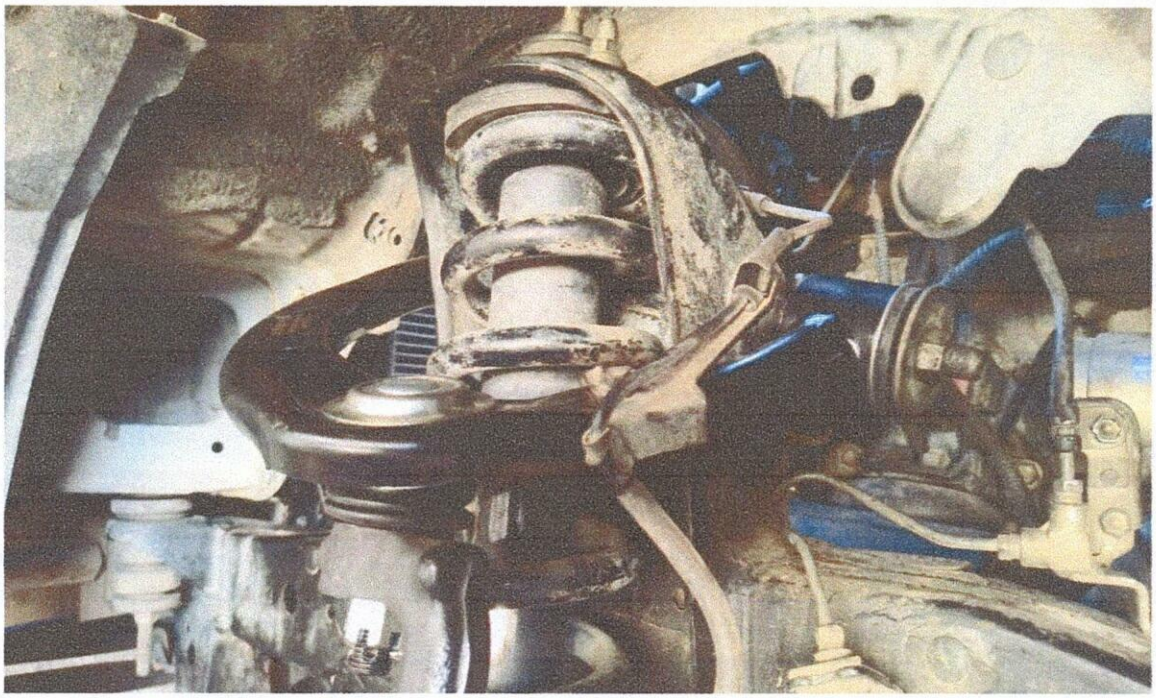
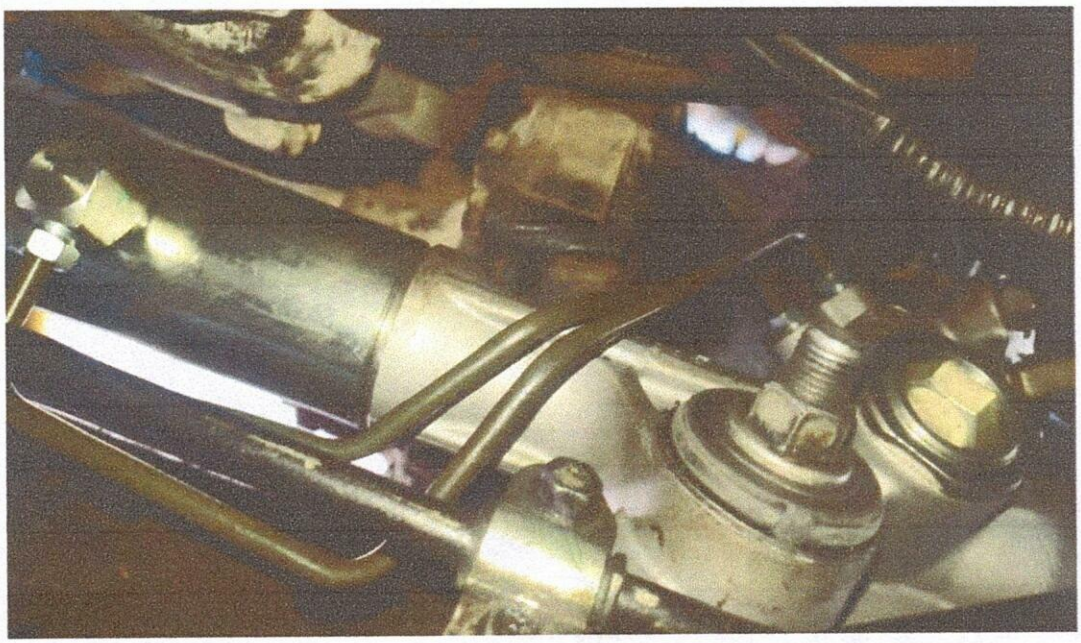
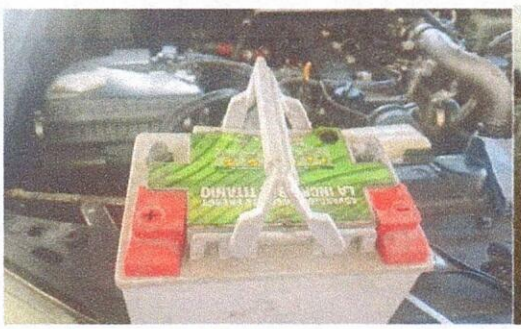
5. Mantenimiento Correctivo

Durante la inspección técnica rigurosa realizada a la camioneta de placas **ODU-268,** se detectaron múltiples fallas críticas asociadas al desgaste severo de componentes de caucho-metal en la suspensión, fugas del sistema de lubricación/refrigeración y pérdida de integridad en la transmisión de potencia y frenado. La acumulación de estos daños impacta directamente la estabilidad, el confort, el control direccional y la seguridad activa del equipo. Por tanto, **se dictamina la inmovilización preventiva del vehículo** hasta finalizar la totalidad del mantenimiento correctivo detallado a continuación.

- **Fuga de aceite de motor por *cartridge* del turbo:** Se evidencia paso y pérdida de aceite lubricante a través del núcleo (*cartridge*) del turbocompresor hacia la admisión/escape debido a falla en los sellos internos y desgaste del eje, adicionalmente, se encuentra daño (agarrotamiento) en mecanismo de geometría variable.
- **Riesgo técnico:** Disminución del nivel de aceite del motor, pérdida de potencia, emisión de humo azulado y riesgo severo de desbocamiento del motor (*diesel runaway*) o destrucción total del turbo por falta de lubricación adecuada.

- **Daño en soporte de transmisión:** El taco o soporte elastomérico que fija la caja de transmisión al chasis presenta desgarro, rotura del caucho y fatiga estructural.

- **Daño en eje delantero derecho:** Deterioro del semieje delantero derecho (junta homocinética y/o guardapolvos), presentando juego excesivo y ruidos metálicos (*claqueteo*) al aplicar tracción o girar la dirección.
- **Riesgo técnico:** El soporte dañado genera vibraciones severas transmitidas a la cabina, sacudidas al cambiar de marcha y desalineación del tren motriz, lo cual acelera el desgaste del eje derecho y junta cárdan.

- **Desgaste excesivo de discos de freno:** El espesor de los discos delanteros se encuentra por debajo del límite de seguridad establecido por el fabricante, con superficies deformadas y alabeo.
- **Desgaste de pastillas de freno:** Material de fricción consumido en su totalidad (en límite de reemplazo).
- **Riesgo técnico:** Pérdida de efectividad del frenado, distancias de detención prolongadas, vibración en el pedal al frenar y peligro de fractura del disco por fatiga térmica en pendientes o maniobras de emergencia.

- **Daño en radiador:** Se detectó deterioro estructural y fugas activas de líquido refrigerante en el panel del radiador.
- **Riesgo técnico:** Pérdida de la capacidad de disipación térmica, lo que puede provocar un sobrecalentamiento severo del motor y daños irreparables en la empaquetadura o culata.

CORRECTIVO	SUMINISTRO Y CAMBIO TENSOR CORREA PRADO TX (PLACA ODU268)	1.00
CORRECTIVO	SUMINISTRO Y CAMBIO SOPORTE CARDAN PRADO TX (PLACA ODU268)	1.00
CORRECTIVO	SERVICIO DE PRENSA HIDRAULICA (PLACA ODU268)	8.00
CORRECTIVO	SUMINISTRO Y CAMBIO PUNTA EJE PRADO TX (PLACA ODU268)	2.00

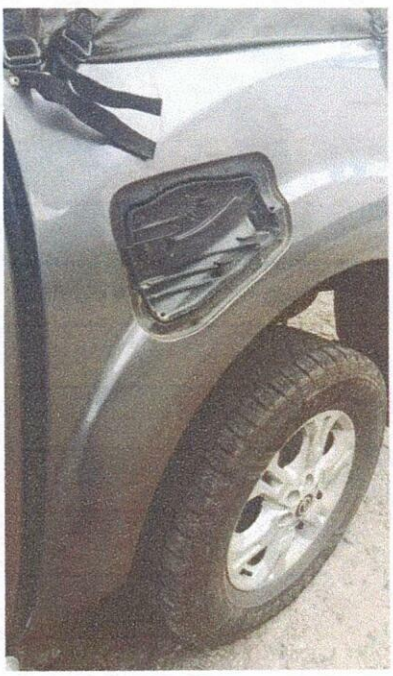
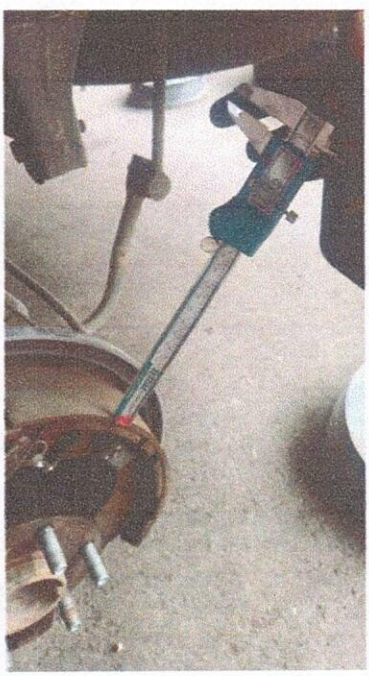
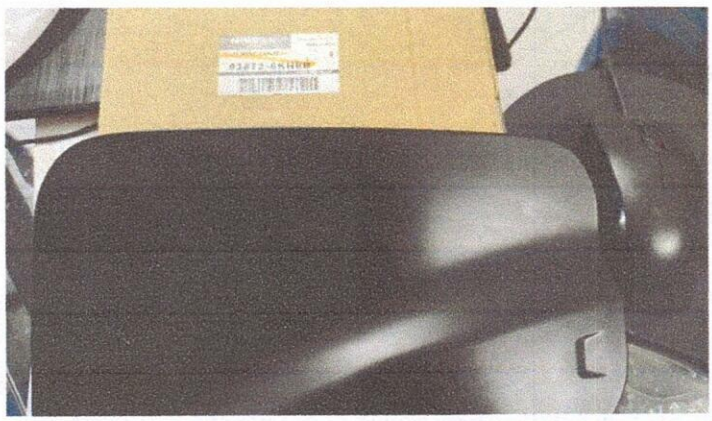
5. Mantenimiento Correctivo

Durante la inspección técnica rigurosa realizada a la camioneta de placas **ODU-349**, se detectaron múltiples fallas que se interpretan en un desgaste significativo en especial en el sistema de aire acondicionado, sistema de frenos (seguridad), rodamiento y eléctricos, que requiere intervención para su funcionalidad. La acumulación de estos daños impacta directamente la estabilidad, el confort, el control direccional y la seguridad activa del equipo. Por tanto, **se dictamina la inmovilización preventiva del vehículo** hasta finalizar la totalidad del mantenimiento correctivo detallado a continuación.

- **Compresor, evaporador, manguera de presión:** Se evidencia defecto en el compresor, es decir, no enfría o enfría con intermitencia, por tanto, conlleva a que se contamine el sistema (efecto en cadena).
- **Evaporador:** Cuenta con fugas por lo cual, hay pérdida de refrigerante y causa mal olor al interior. Humedad excesiva dentro del habitáculo.
- **Manguera de presión dañada:** Fuga de gas refrigerante lo que sobrecarga al compresor.
- **Riesgo técnico:** Aumento del consumo eléctrico que afecta el confort.

- **Daño Mordaza:** El vehículo tiende a dirigirse a un lado provocando desgaste irregular de las pastillas que concluye en un sobrecalentamiento del disco, además, no cuenta con presión, por lo que la distancia de frenado aumentada llega a la pérdida de seguridad por posible falla de frenado en un eje.
- **Daño en Pistón:** EL pistón corroído deja un frenado inconsistente, ruidos metálicos, daño a los discos y pérdida del control.
- **Riesgo técnico:** El sistema de seguridad es el más importante, su fallo podría dejar consecuencias graves.

- **Interruptor de ignición:** Dañado, no funciona y ocasiona una pérdida de dirección asistoda y frenos asistidos.
- **Cableado:** Cortocircuitos, daño de fusibles (quemados) que provoca fallas en otros sistemas.
- **Batería:** Deficiente, desgaste excesivo que genera pérdida de capacidad de sostenimiento de la carga eléctrica (falla eléctrica)
- **Alternador:** Sobrecarga, batería no carga luces tenues, falla en el sistema eléctrico.
- **Riesgo técnico:** Capacidad de arranque baja, el vehículo opera con riesgo, puede apagarse, lo que suspende el funcionamiento del vehículo (hidráulica y reduce eficacia de frenado).

- **Radiador:** Se detectó deterioro estructural y fugas activas de líquido refrigerante en el panel del radiador. El motor se sobrecalienta deformando la culata y dañando el empaque.
- **Fugas:** Pérdida de refrigerante, sobrecalentamiento severo.
- **Termostato afectado:** Temperatura inestable, puedo generar un desgaste acelerado del motor.
- **Riesgo técnico:** Pérdida de la capacidad de disipación térmica, lo que puede provocar un sobrecalentamiento severo del motor y daños irreparables en la empaquetadura o culata, pérdida de potencia.

- **Fugas**: Aceite de motor, líquido hidráulico, líquido de frenos: manchas, humo, olor a quemado, falla en la dirección, roce en el girado, pedal bajo.
- **Riesgo técnico:** Daño irreversible por la poca lubricación, pérdida de dirección asistida y falla de frenos.

- **Panorámico**: Sellado deficiente

- **Riesgo técnico:** Filtración del agua, sellado con aire, desprendimiento parcial. Humedad, corrosión.

CORRECTIVO	REVISION Y CORRECCION ELECTRICA INTERRUPTOR VIDRIOS FRONTIER D23 (PLACA ODU349)	2.00
CORRECTIVO	SELLADO VIDRIO PANORAMICO FRONTIER D23 (PLACA ODU349)	1.00
CORRECTIVO	SERVICIO ARREGLO EVAPORADOR AIRE ACONDICIONADO FRONTIER D23 (PLACA ODU349)	1.00
CORRECTIVO	SERVICIO DE CORRECCION FUGAS DE MOTOR FRONTIER D23 (PLACA ODU349)	1.00
CORRECTIVO	SERVICIO DE CORRECCION FUGAS HIDRAULICO FRONTIER D23 (PLACA ODU349)	1.00
CORRECTIVO	SERVICIO DE ESCANER FRONTIER D23 (PLACA ODU349)	1.00
CORRECTIVO	SUMINISTRO Y CAMBIO MANGUERA PRESION AIRE ACONDICIONADO FRONTIER D23 (PLACA ODU349)	1.00
CORRECTIVO	PINTURA PIEZA GRANDE (PLACA ODU349)	4.00
CORRECTIVO	PINTURA PIEZA MEDIANA (PLACA ODU349)	2.00
CORRECTIVO	SUMINISTRO Y CAMBIO CARPA PLATON FRONTIER D23 (PLACA ODU349)	1.00
CORRECTIVO	SUMINISTRO Y CAMBIO STOP FRONTIER D23 (PLACA ODU349)	1.00
CORRECTIVO	SERVICIO RECTIFICADA DISCOS FRENOS FRONTIER D23 (PLACA ODU349)	2.00

CORRECTIVO	SUMINISTRO Y CAMBIO PASTILLAS FRENOS FRONTIER D23 (PLACA ODU349)	1.00
CORRECTIVO	SUMINISTRO Y CAMBIO BANDAS FRENOS FRONTIER D23 (PLACA ODU349)	1.00
