INFORME DE ACTIVIDADES

Cuenta de Cobro No. 006

Alcaldía Municipal de Floridablanca	INFORME DE INSPECCIÓN TÉCNICA	CODIGO	GAMR-F-13
		VERSIÓN	02
	OFICINA DE GESTIÓN AMBIENTAL Y MITIGACION DEL RIESGO	FECHA ELAB	26-09-2022
		FECHA APROB	19/10/2022
	PROCESO: GESTIÓN AMBIENTAL Y MITIGACION DEL RIESGO	TRD	104-35.12

RADICADO DE ENTRADA:	1162	META:		FECHA DE INFORME:	27/06/2026

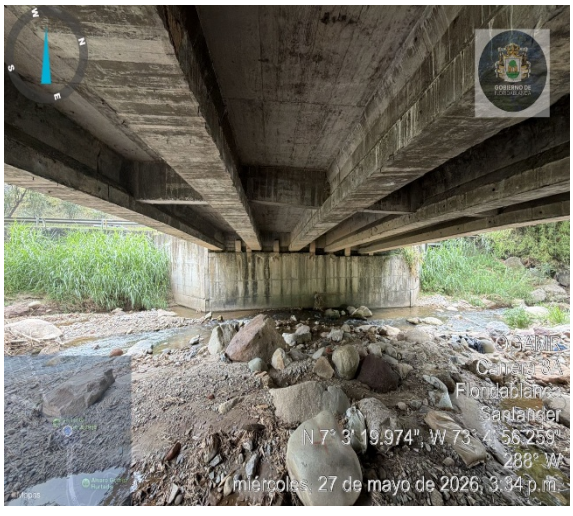
1. Presencia de estructuras artesanales construidas dentro del cauce, conformadas por concreto, piedra y otros materiales, que generan alteración parcial del flujo natural de la corriente hídrica.

2. Acumulación de sedimentos y material arenoso en diferentes sectores de la quebrada, observándose depósitos de arena bajo el puente vehicular y en áreas cercanas al cauce.

3. Presencia de procesos de erosión superficial en algunos sectores de las márgenes de la quebrada, con pérdida localizada de material en taludes cercanos a la infraestructura vial.

4. Existencia de sacos y otros elementos dispuestos sobre una de las márgenes del cauce, evidenciando intervenciones antrópicas asociadas a las actividades de extracción de material de arrastre

* Se recomienda continuar con el seguimiento técnico del comportamiento hidráulico de la quebrada, especialmente durante periodos de lluvias intensas.

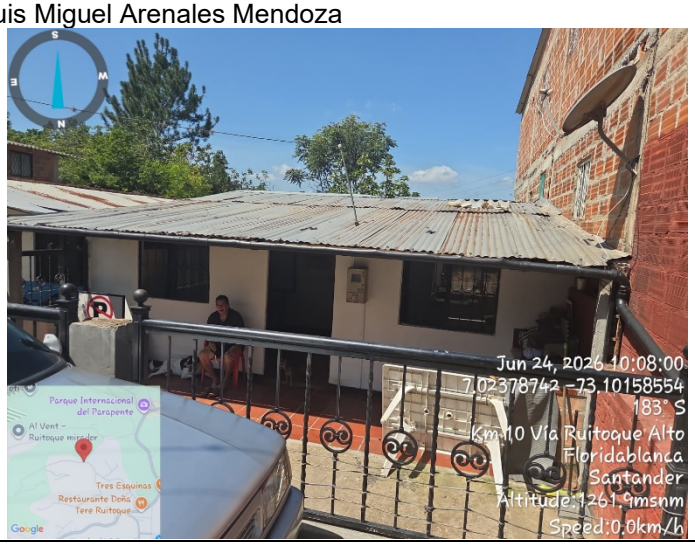
Vivienda visitada propiedad de la señora **Noemi Arenales Mendoza**, identificada con cedula de ciudadanía 63.447.846, la infraestructura familiar presenta afectación en la cubierta que tiene como material principal tejas de zinc, a raíz de los fuertes vientos parte de la cubierta se levantó algunas tejas se dañaron, en la vivienda habitan 4 adultos y 4 menores de edad; ubicada en las coordenadas 7.02363622, -73.10195915.

Vivienda visitada propiedad del señor **Luis Miguel Arenales Mendoza** identificado con cedula de ciudadanía 1.095.787.322, la cual fruto de los eventos presentados el día 17 de junio del 2026, quedo totalmente destrozada, según lo evidenciado en campo los materiales con los que estaba construida la vivienda es madera, con cubiertas de tejas de Eternit y de zinc, en la vivienda se registra solo un habitante el señor Luis; en el lugar se encuentra en proceso de reconstrucción la vivienda mientras

Fuente autor: Vivienda Noemi Arenales Mendoza

Fuente autor: Vivienda Luis Miguel Arenales Mendoza

Ante esta situación de vulnerabilidad y con el objetivo de restablecer las condiciones mínimas de habitabilidad y seguridad en el sector, se recomienda y determina la necesidad inmediata de brindar asistencia institucional mediante la entrega de Ayuda Humanitaria de Emergencia. Dicha ayuda consistirá en el suministro de tejas de zinc para la reparación de las cubiertas en las viviendas afectadas. De manera puntual, para la atención del señor Luis Miguel Arenales Mendoza, dada la gravedad de la afectación en su inmueble, se entrega un (1) kit de cocina y un (1) kit de colchoneta con sábana para suplir sus necesidades básicas, de la misma manera dada la condición de colapso de la infraestructura del señor Arenales, se recomienda formalmente su inclusión en las ofertas institucionales o programas de apoyo habitacional que abandere la Alcaldía Municipal de Floridablanca, con el propósito de gestionar alternativas o subsidios adicionales que faciliten la reconstrucción segura de su vivienda.

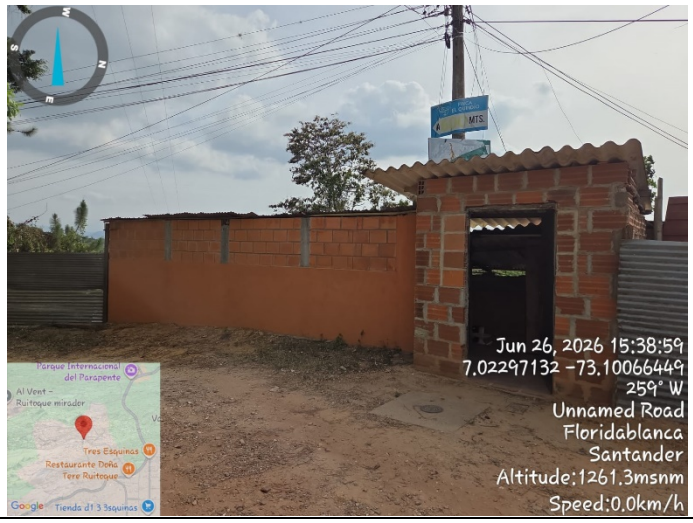
Fuente autor: Vivienda Alfonso Cuadros Vargas

Fuente autor: Vivienda Beatriz Mendosa de Arenales

Fuente autor: Vivienda Yurany Bohórquez Domínguez

Fuente autor: Vivienda Samuel Fernando Gómez Sánchez
