ATTICA BIOMÉDICA

INFORME DE DIAGNOSTICO DE EQUIPOS DE EQUIPO DE RED DE FRIO # 1

DATOS DEL EQUIPO			
FECHA: 2026-07-22			
EQUIPO:	Refrigerador	MARCA:	Vestfrost
MODELO:	MK 304	SERIE:	20090874189
INVENTARIO	I10902/ ESY – 3535	UBICACIÓN:	Centro de acopio municipal PAI

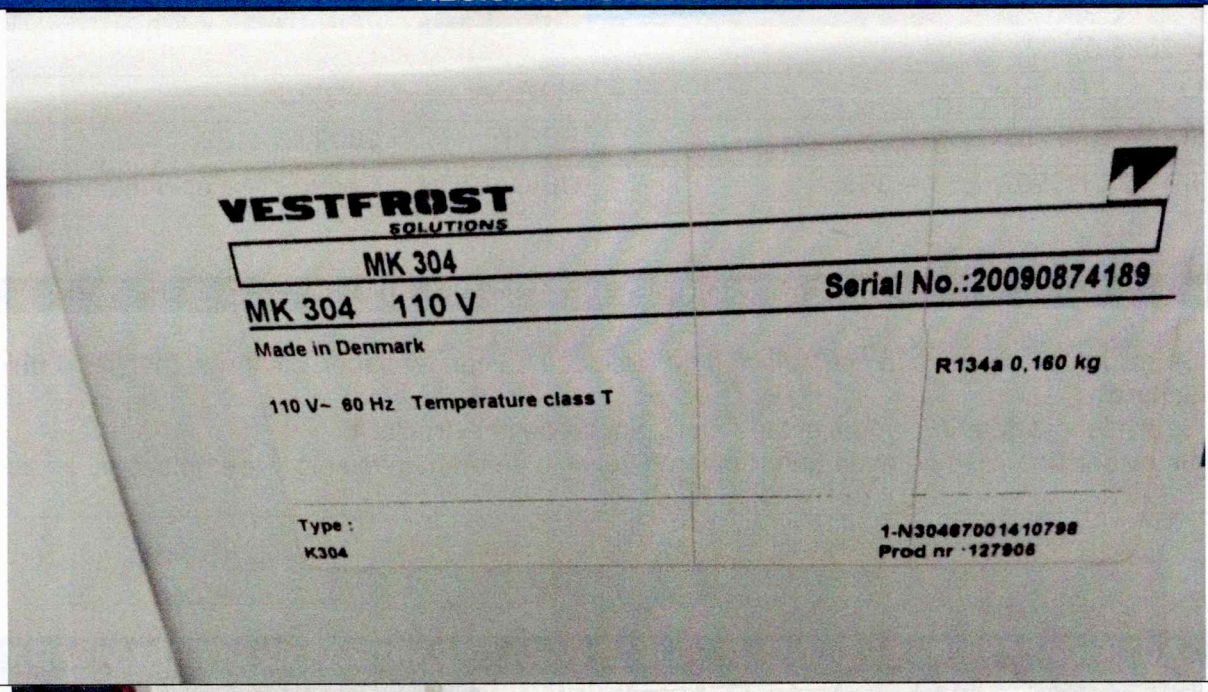
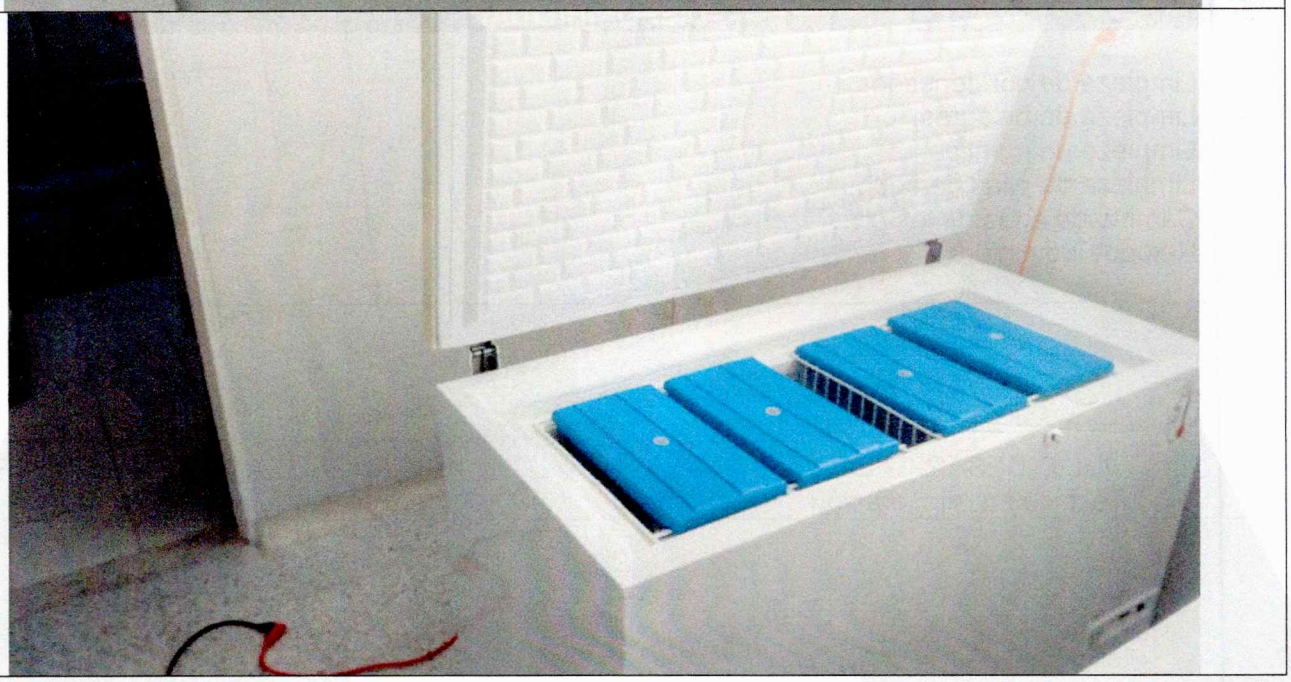
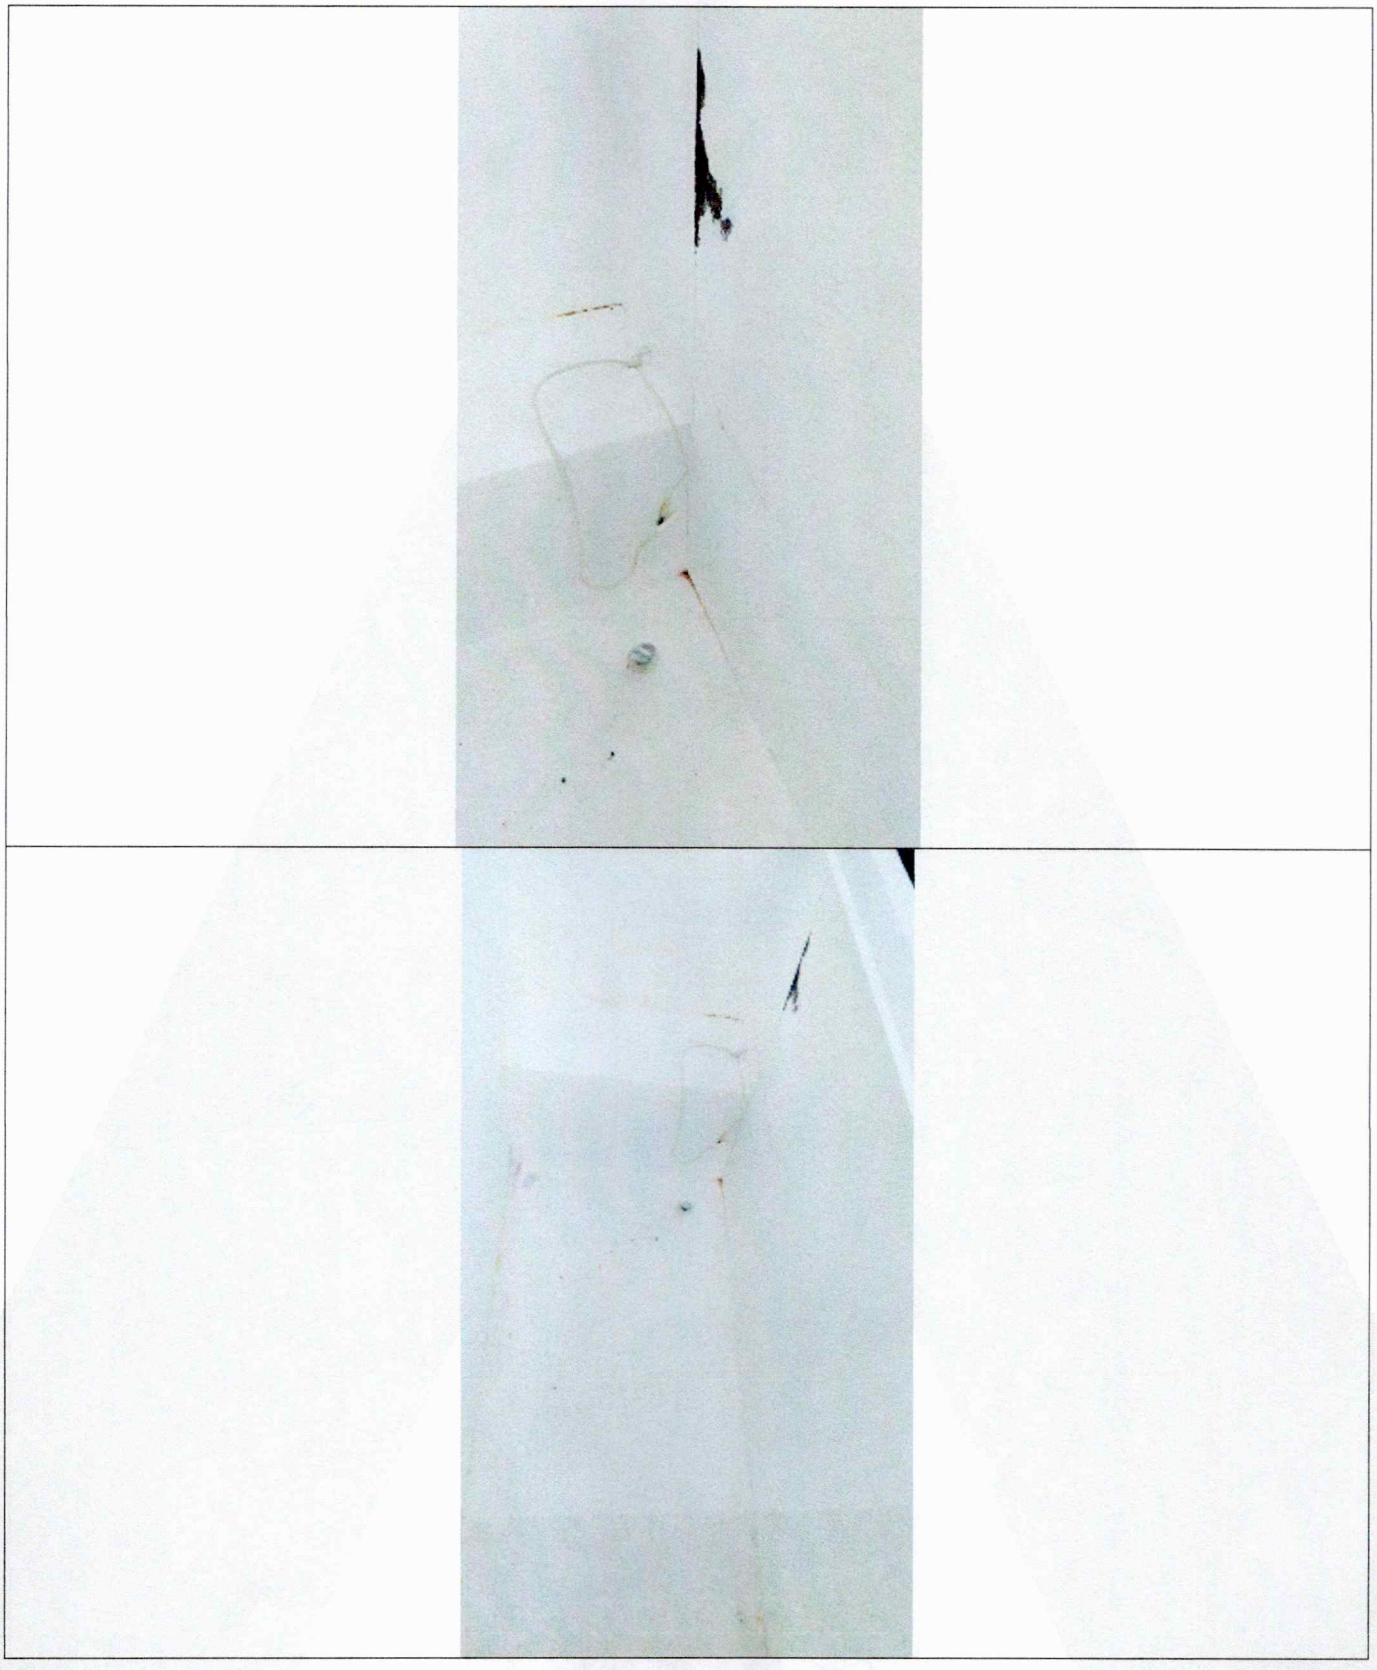
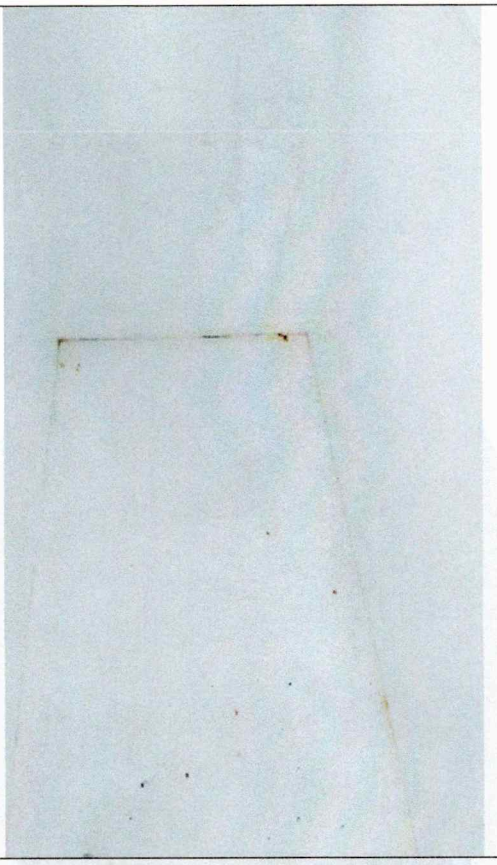
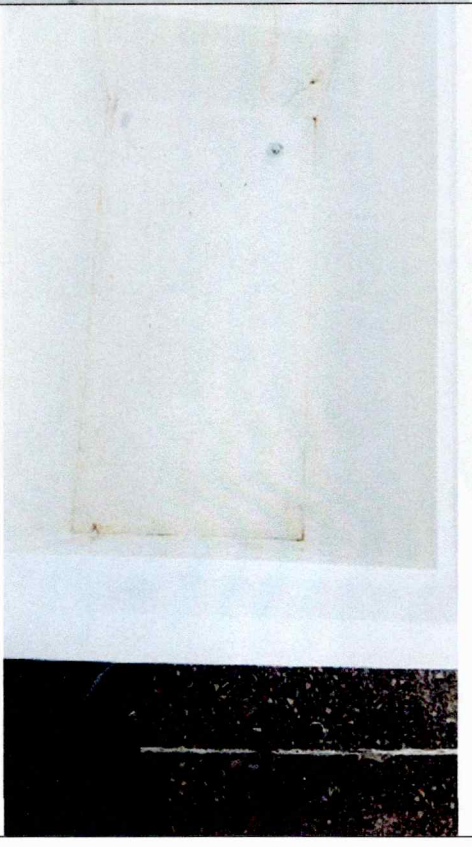
- Se evidencia equipo con acumulación de suciedad en condensador, bisagras, manijas y unidad general.
- Se evidencia deterioro y mal estado en la pintura de la estructura.
- Se evidencian pilas de agua que requieren servicio de mantenimiento y reemplazo de líquido.

- Limpieza de condensador.
- Limpieza de bisagras.
- Limpieza de manijas.
- Limpieza de pilas de agua.
- Cambio de agua de las pilas.
- Retoque de pintura.

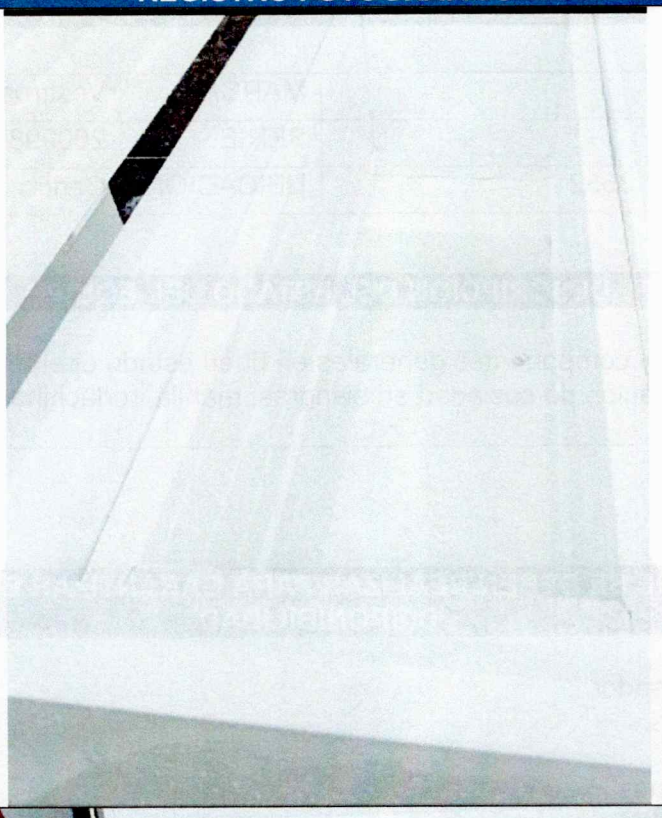
- Se evidencia equipo y componentes generales en buen estado operativo.
- Se evidencia acumulación de suciedad en bisagras, manija, rodachinas y condensadora.

- Limpieza de condensador.
- Limpieza de bisagras.
- Limpieza de manijas.
- Limpieza de rodachinas.

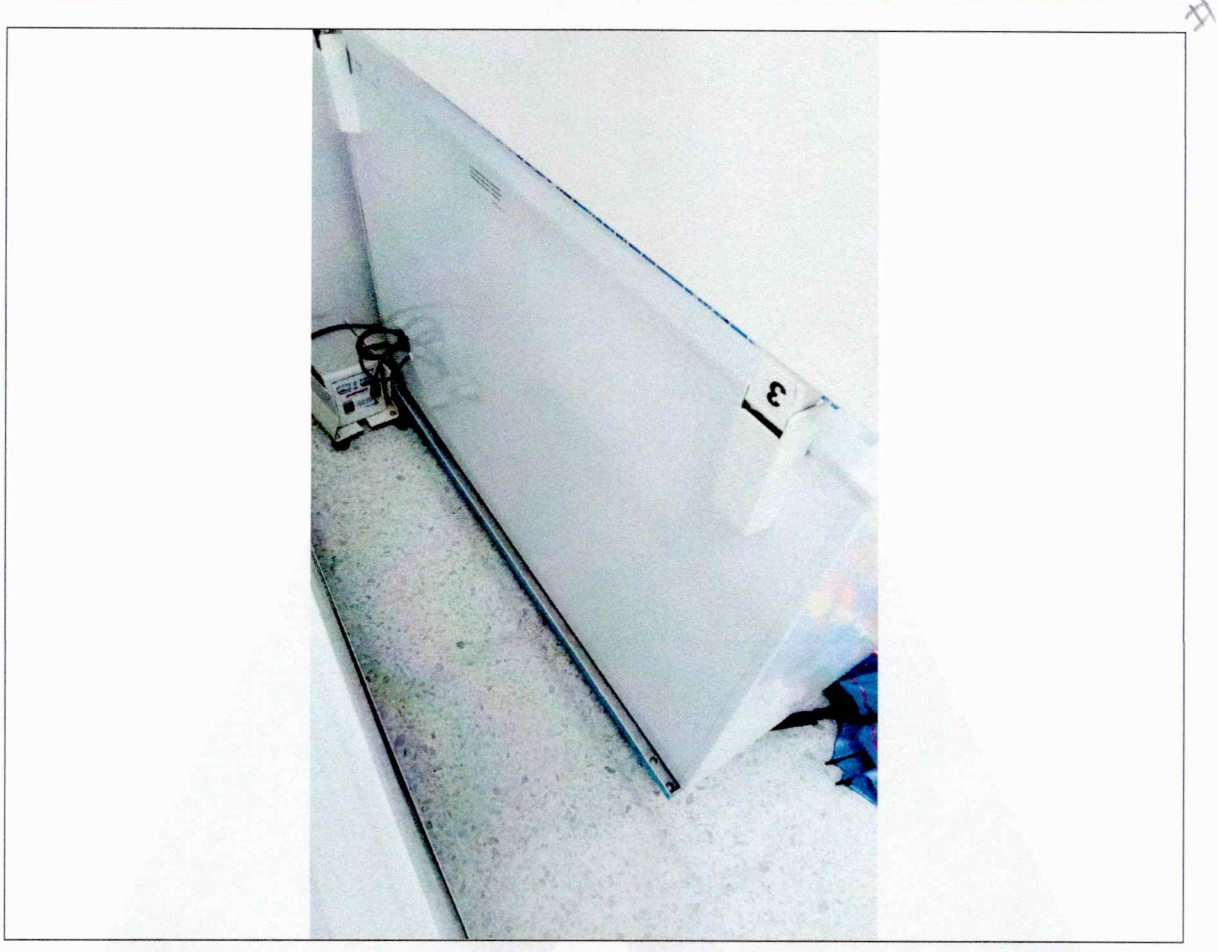
- Se evidencia mancha amarillenta en la estructura generada por humedad.
- Se evidencia acumulación de suciedad en las bisagras.
- Se evidencian pilas de agua con necesidad de mantenimiento y reemplazo de líquido.

- Limpieza de bisagras.
- Limpieza de las pilas de agua.
- Cambio de agua de las pilas.

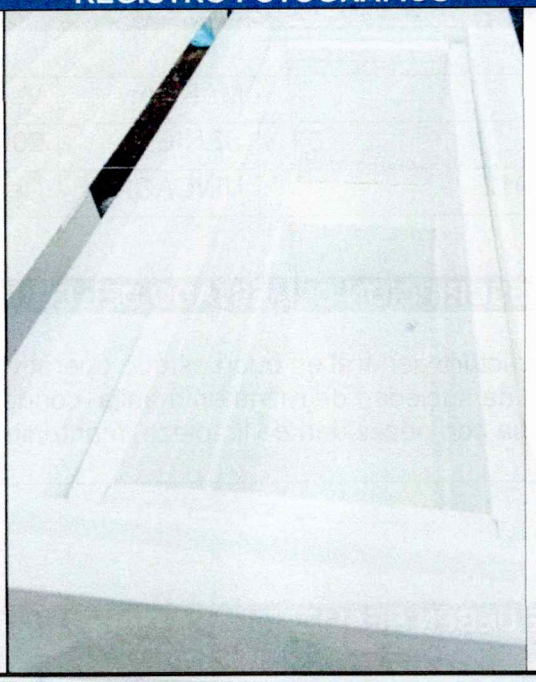
- Se evidencia equipo y estructura general en buen estado operativo.
- Se evidencia acumulación de suciedad de rutina en manija, condensadora y bisagras.
- Se evidencian pilas de agua con necesidad de limpieza, mantenimiento y reemplazo de líquido.

- Limpieza de condensador.
- Limpieza de bisagras.
- Limpieza de manija.
- Limpieza y mantenimiento de pilas de agua.
- Cambio de agua de las pilas.

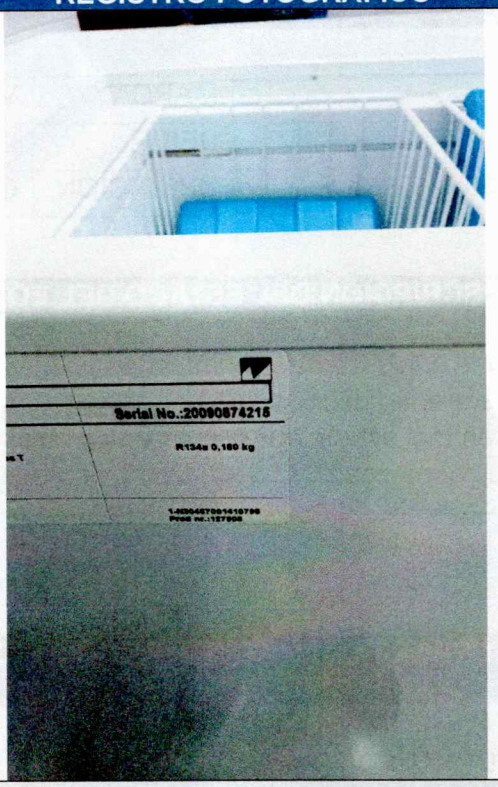
- Se evidencia equipo y unidad con suciedad acumulada.
- Se evidencia manija con necesidad de limpieza.
- Se evidencian rodachinas en mal estado que requieren cambio
- Se evidencian pilas de agua con necesidad de mantenimiento y reemplazo de líquido.

- Mantenimiento preventivo general.
- Limpieza general de la unidad.
- Limpieza de manija.
- Limpieza de pilas de agua.
- Cambio de agua de las pilas.

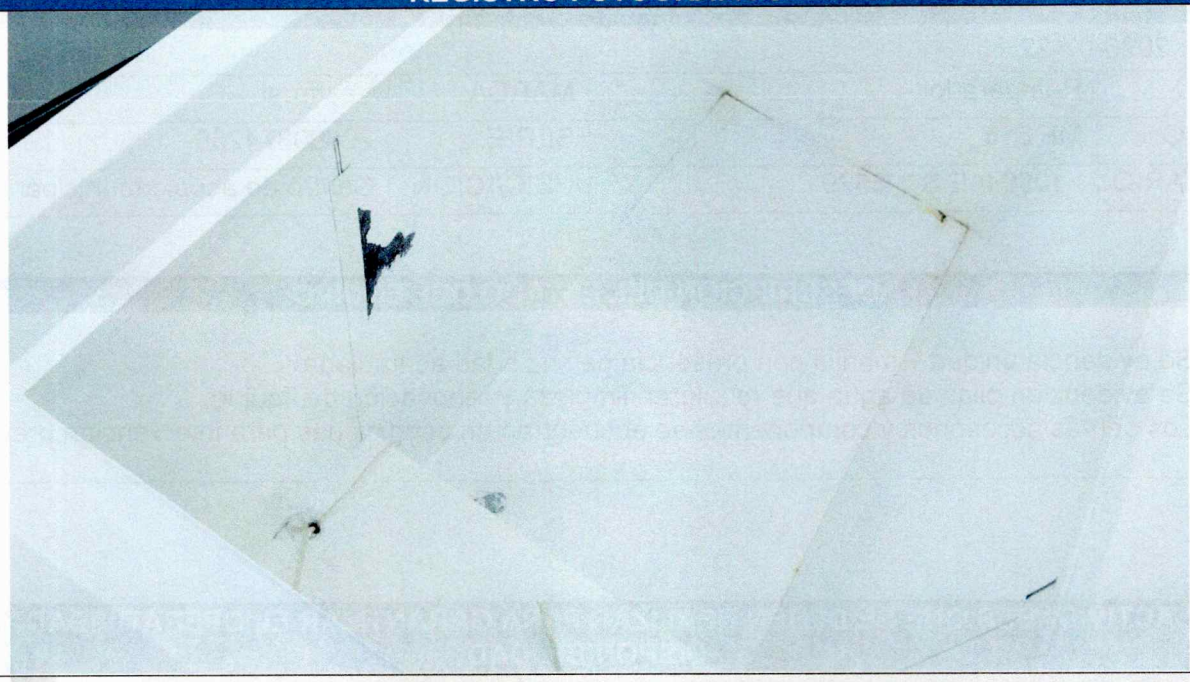
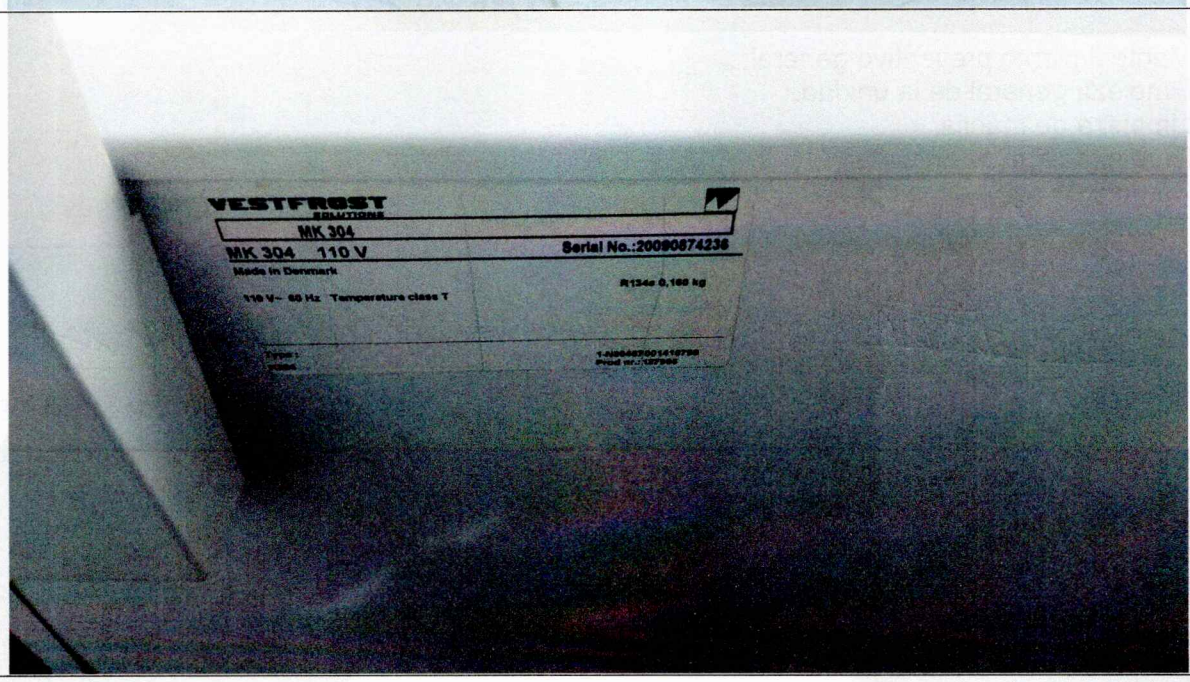
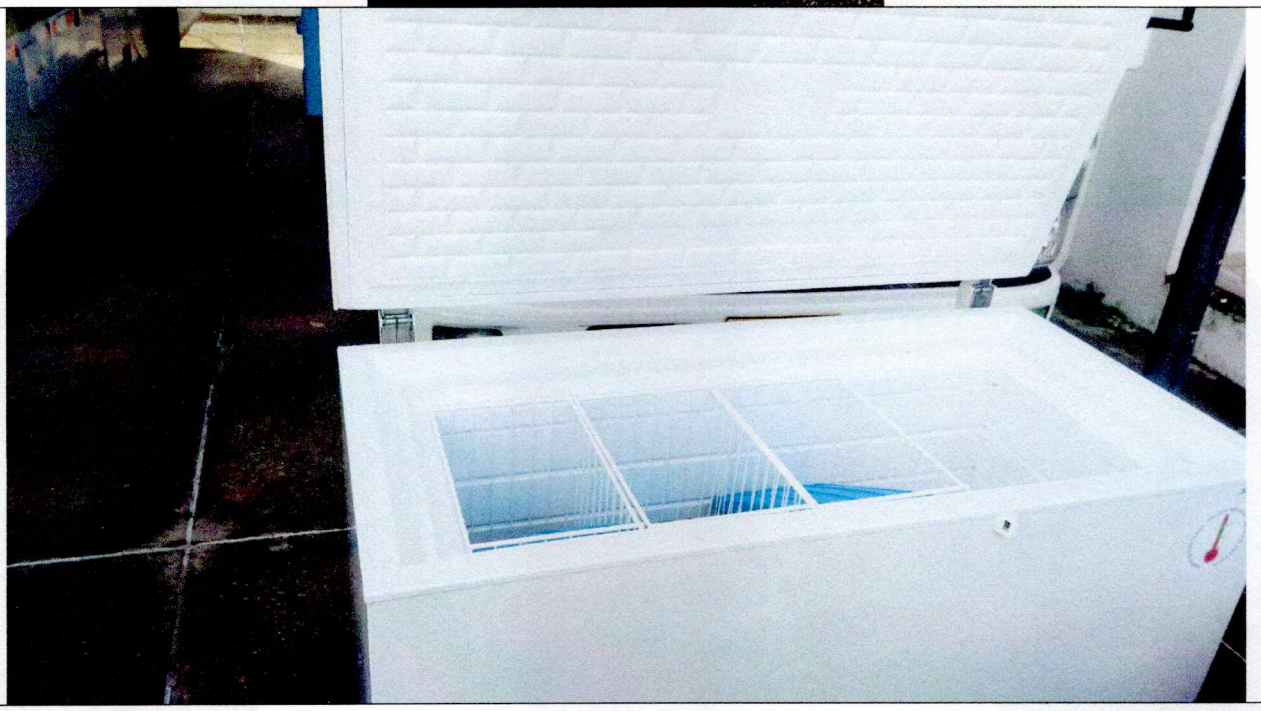
- Se evidencia unidad y manija con presencia de suciedad acumulada.
- Se evidencian pilas de agua que requieren limpieza y renovación de líquido.
- Los demás accesorios y componentes se encuentran en condiciones para intervención preventiva.

- Mantenimiento preventivo general.
- Limpieza general de la unidad.
- Limpieza de manija.
- Limpieza de pilas de agua.
- Cambio de agua de las pilas.

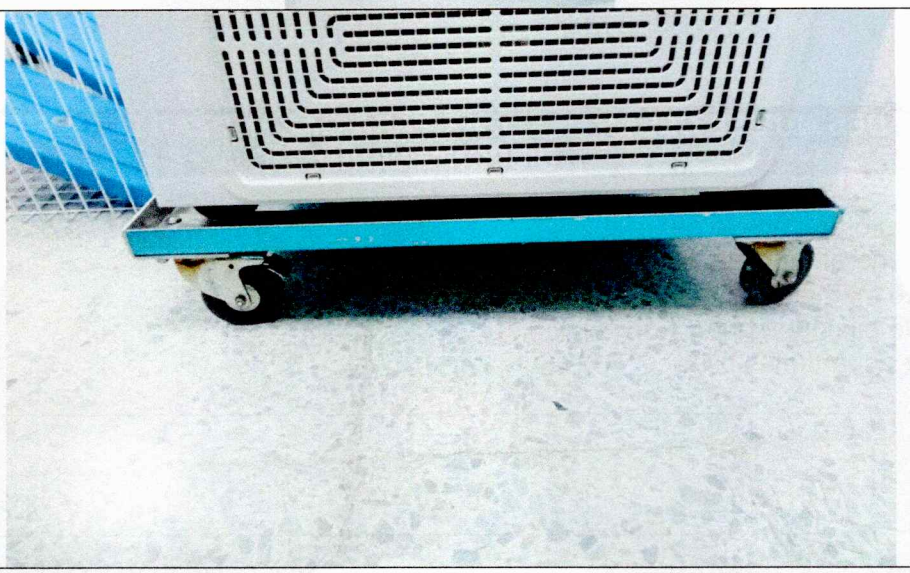
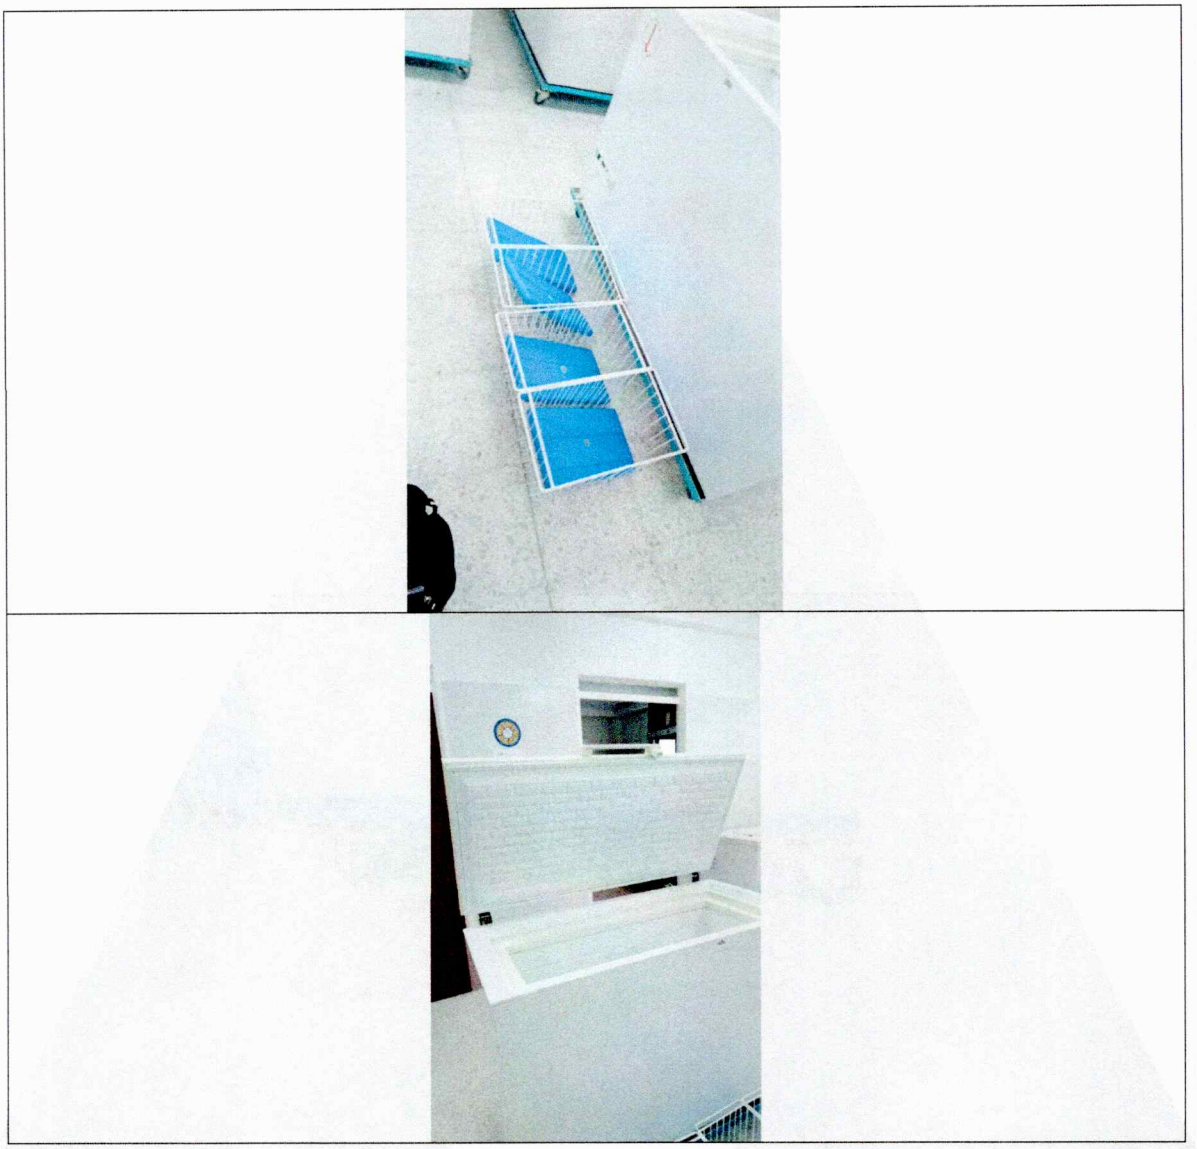
- Se evidencia equipo y unidad con suciedad acumulada.
- Se evidencia manija con necesidad de limpieza.
- Se evidencian rodachinas en mal estado que requieren cambio
- Se evidencian pilas de agua con necesidad de mantenimiento y reemplazo de líquido.

- Mantenimiento preventivo general.
- Limpieza general de la unidad.
- Limpieza de manija.
- Limpieza de pilas de agua.
- Cambio de agua de las pilas.

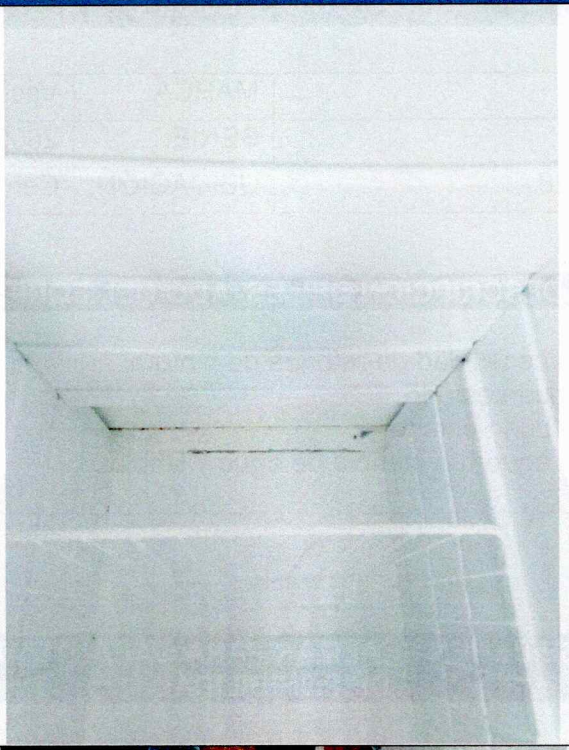
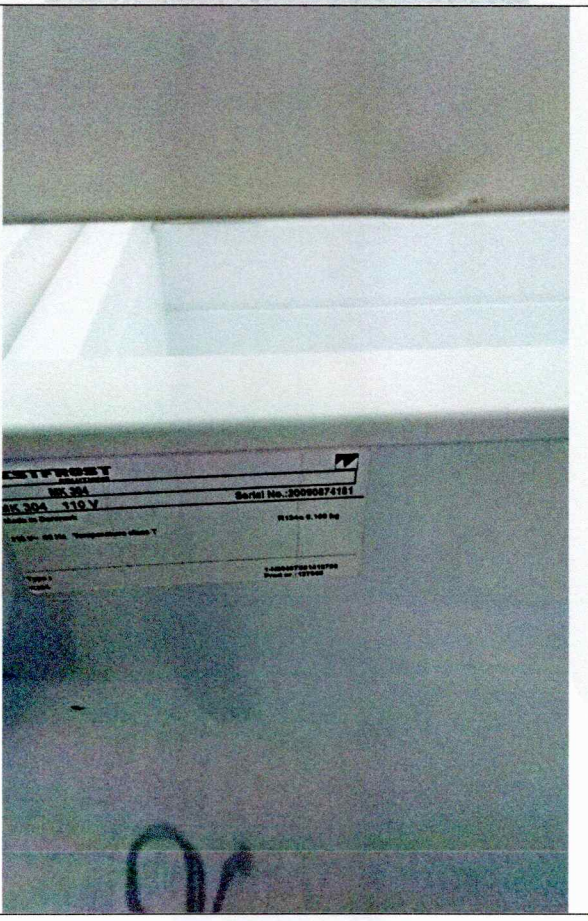
- Se evidencia equipo con necesidad de retoque de pintura.
- Se evidencia manija en buen estado.
- Se evidencian llantas en buen estado.
- Se evidencian pilas que requerían cambio de agua y limpieza.

- Se realiza mantenimiento preventivo general.
- Limpieza y mantenimiento respectivo de las pilas.
- Cambio de agua de las pilas.

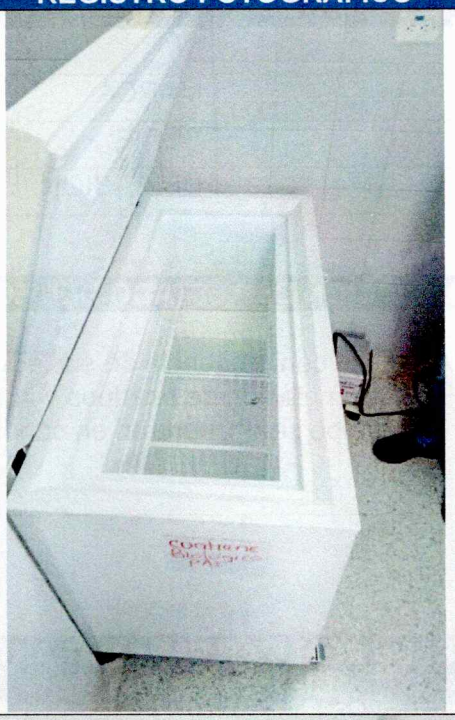
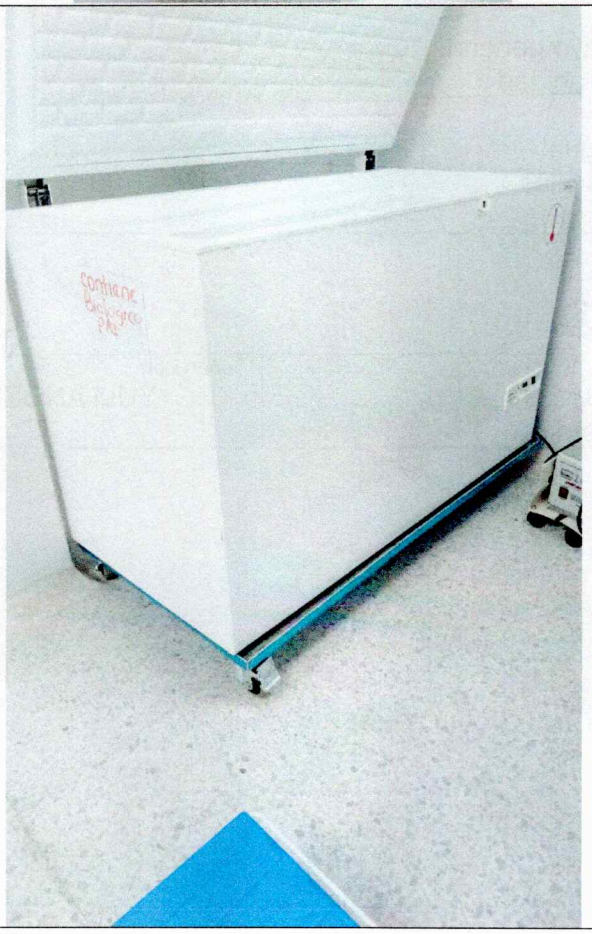
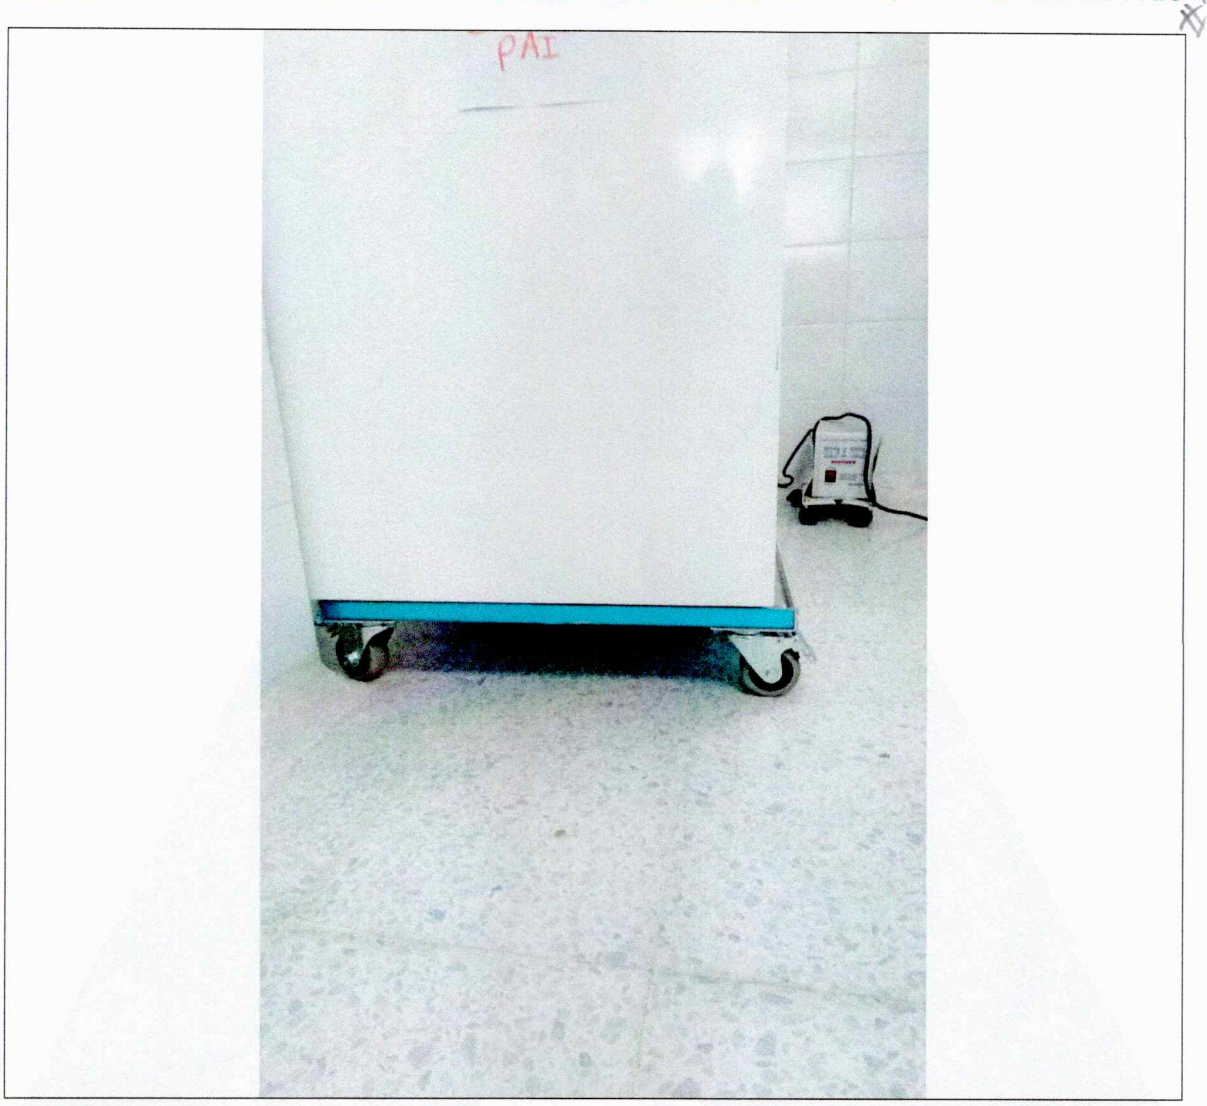
- Se evidencia equipo, unidad y manija con presencia de suciedad.
- Se evidencian pilas de agua con acumulación de residuos y líquido con necesidad de reemplazo.
- Los componentes generales del equipo se encuentran en condiciones operativas para mantenimiento de rutina.

- Mantenimiento preventivo general.
- Limpieza general de la unidad.
- Limpieza de manija.
- Limpieza de pilas de agua.
- Cambio de agua de las pilas.

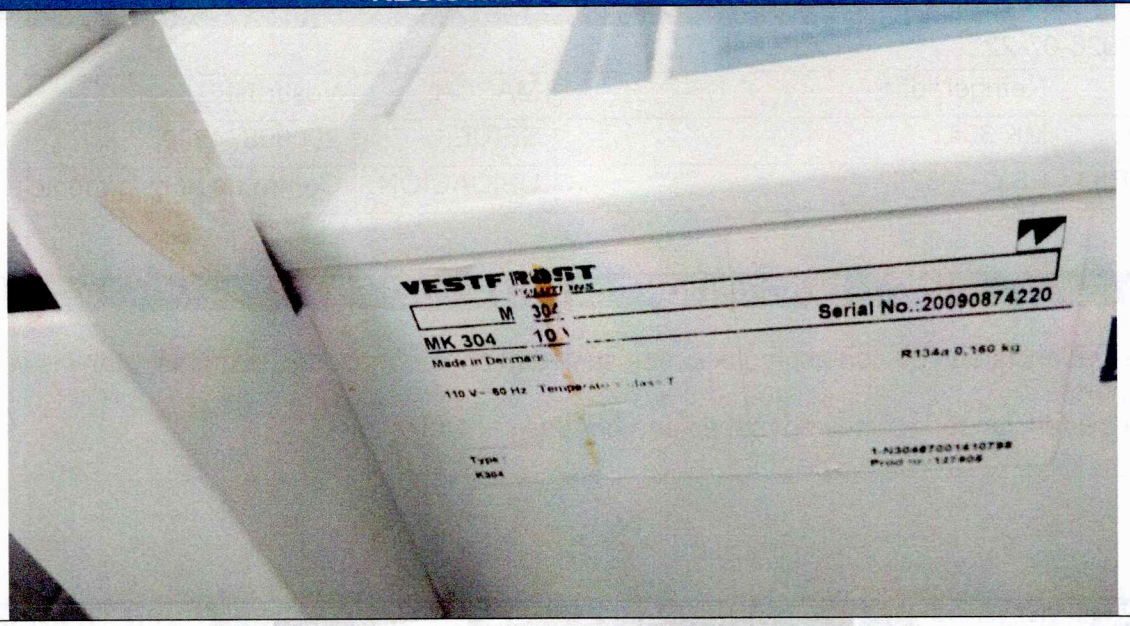
- Se evidencia equipo con acumulación de suciedad en condensador, bisagras, manijas y unidad general.
- Se evidencian rodachines en mal estado por desgaste mecánico.

- Limpieza de condensador.
- Limpieza de bisagras.
- Limpieza de manijas.
- Cambio de rodachines.

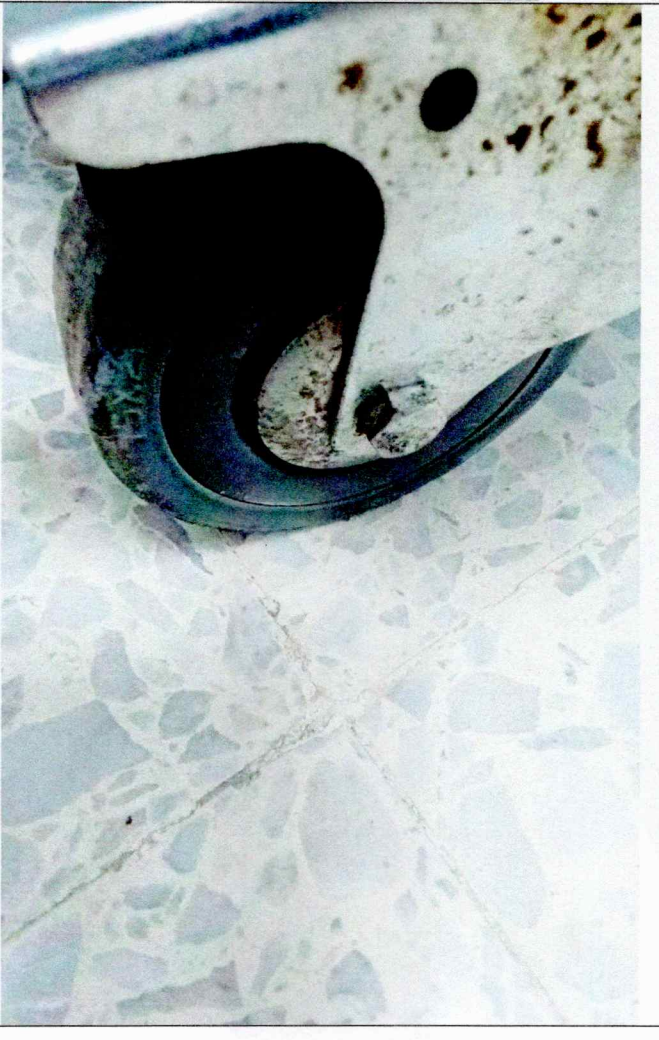
- Se evidencia unidad con presencia de suciedad. Se evidencia unidad con presencia de suciedad.
- Se evidencian rodachines con desgaste severo.
- Se evidencian pilas de agua con acumulación de residuos y líquido degradado.
- Se evidencia estructura con desprendimiento y deterioro en la pintura.

- Limpieza general de la unidad.
- Cambio de rodachines.
- Limpieza de las pilas de agua.
- Cambio de agua de las pilas.

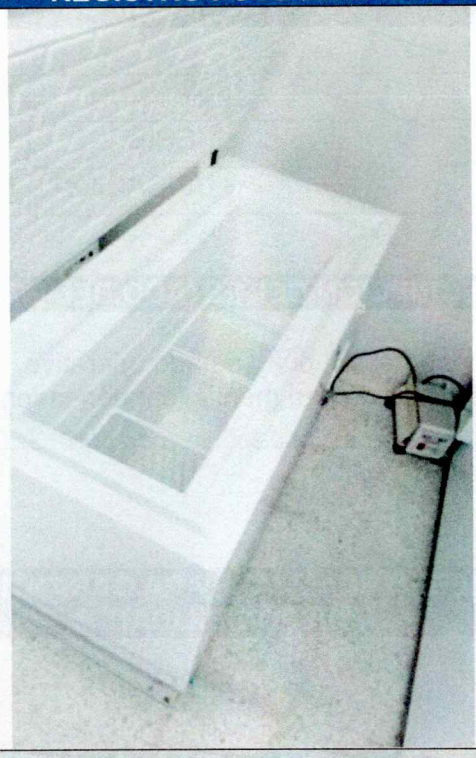
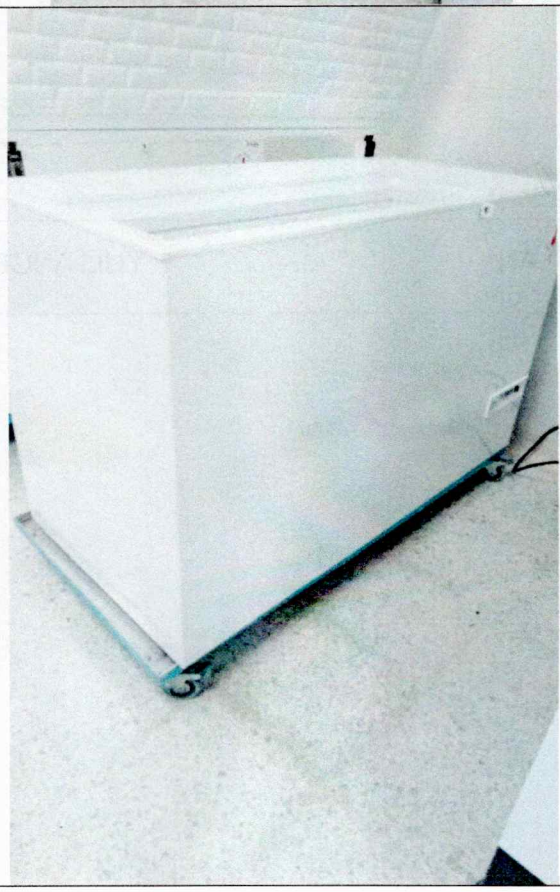
- Se evidencia equipo y componentes en buen estado operativo.
- Se evidencia acumulación de suciedad en manija, condensador, bisagras y rodachinas.

- Limpieza de manija.
- Limpieza de condensador.
- Limpieza de bisagras.
- Limpieza de rodachinas.

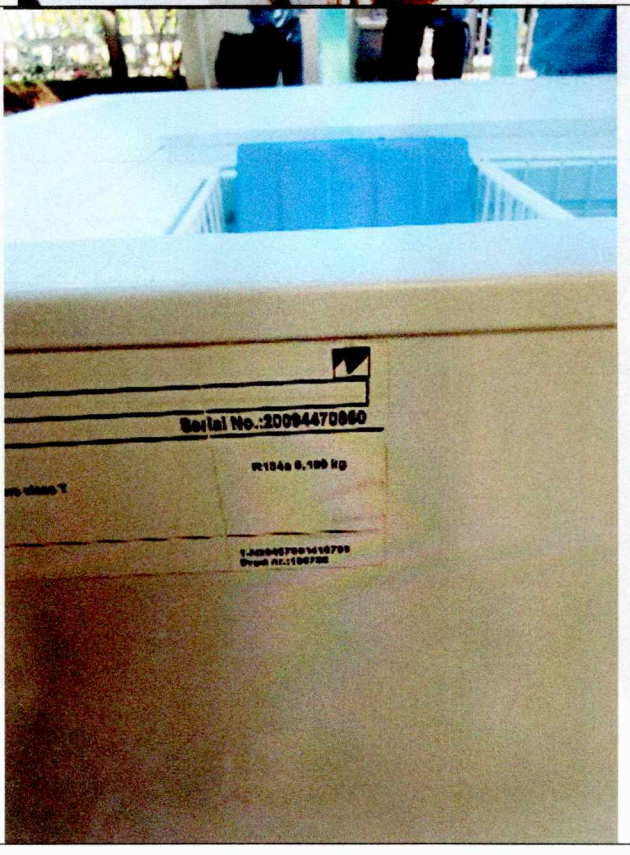
- Se evidencia equipo con presencia de suciedad acumulada en la unidad y manija.
- Se evidencia oxidación severa que está comprometiendo la estructura y láminas del refrigerador.
- Se evidencian pilas deterioradas que requieren cambio.
- Se evidencia equipo con deterioro crítico en la pintura.

- Limpieza general de la unidad y manija.
- Limpieza y remoción de suciedad en la superficie oxidada.
- Cambio de pilas.
- Trabajos de pintura general y tratamiento anticorrosivo para evitar el avance del daño en las láminas.
