ATTICA BIOMÉDICA

Congelador

INFORME DE DIAGNOSTICO DE EQUIPOS DE EQUIPO DE RED DE FRIO

DATOS DEL EQUIPO			
FECHA: 2026-07-22			
EQUIPO:	Congelador	MARCA:	Vestfrost
MODELO:	MF 314	SERIE:	20082559006
INVENTARIO	I 10914	UBICACIÓN:	Centro de acopio municipal PAI

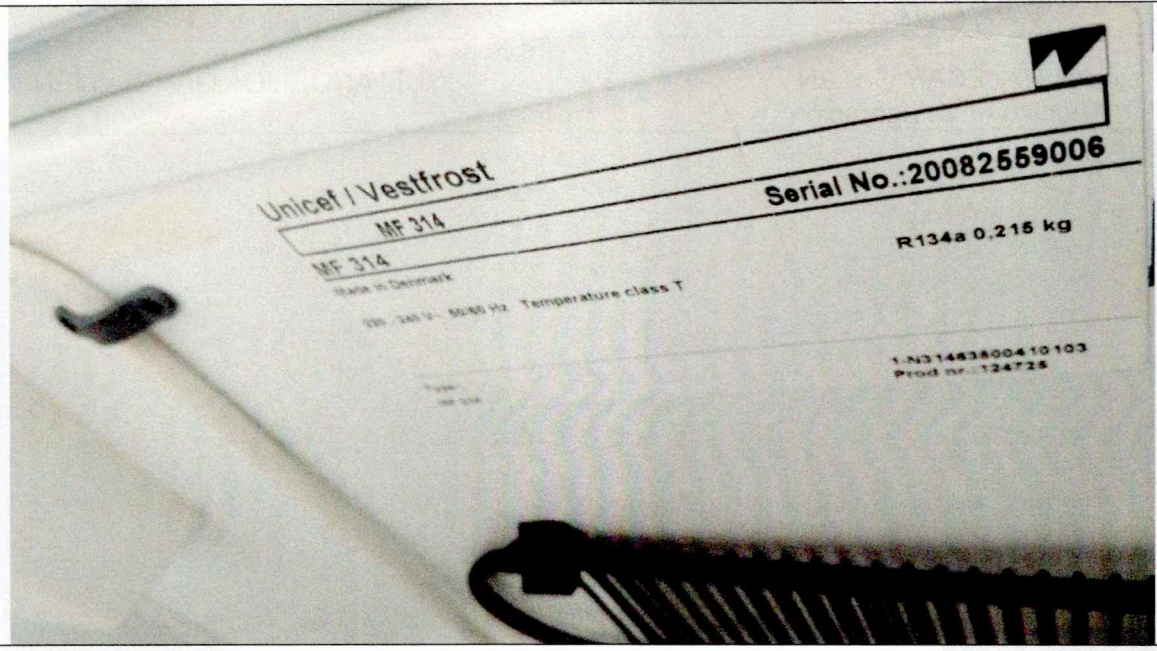
- Se evidencia equipo y componentes en buen estado operativo general.
- Se evidencia acumulación de suciedad en bisagras, condensadora, rodachinas y superficie general.

- Limpieza general del equipo.
- Limpieza de bisagras.
- Limpieza de condensadora.
- Limpieza de rodachinas.
