Detalle De Órdenes Con Multimedia

Orden De Trabajo No.: 2026-28

Descripción OT: MANTENIMIENTO PREVENTIVO

Codigo: MCTH-0553 Descripción: TERMOHIGROMETRO

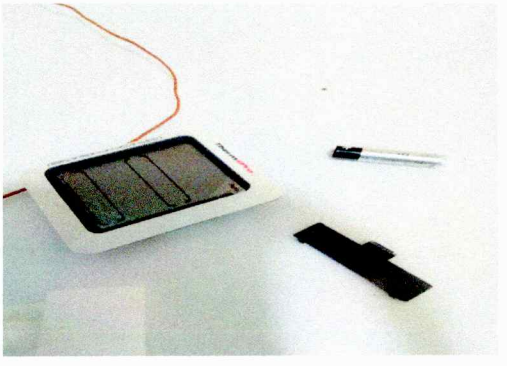
Marca: THERMOPRO Modelo: TP-50

Se efectuó mantenimiento preventivo de acuerdo a protocolo de mantenimiento adjunto.

No.	Descripción del mantenimiento a ejecutar:	
1	Inspección cualitativa	**Observación**
1.1	La carcasa se encuentra en buen estado	PASO
1.2	La bateria se encuentra en buen estado	PASO
1.3	La pantalla o caratula de visualizadora se encuentra en buen estado	PASO
1.4	El teclado se encuentra en buen estado	NO APLICA
1.5	El sensor y su cable se encuentra en buen estado	NO APLICA
2	Limpieza	**Observación**
2.1	Limpieza externa del equipo	PASO
2.2	Cambio de bateria	NO APLICA
3	Inspección cuantitativa	**Observación**
3.1	La pantalla visualizadora indica la temperatura y la humedad	PASO
3.2	La fecha y hora estan configuradas correctamente	NO APLICA
3.3	La función de borrado de memoria se ejecuta correctamente	NO APLICA
3.4	Al realizar la comparación directa no tiene un error de +/- 1°C en temperatura	PASO
3.5	Al realizar la comparación directa no tiene un error de +/- 4% en humedad relativa	PASO

El equipo se entrega **OPERATIVO**

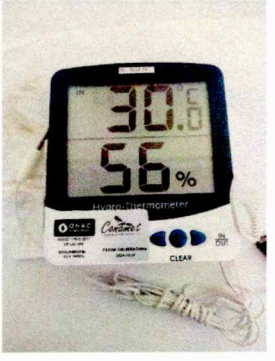
Codigo: MCTH-14400 Descripción: TERMOHIGROMETRO

Marca: Kex Germany Modelo: SH-109

Se efectuó mantenimiento preventivo de acuerdo a protocolo de mantenimiento adjunto.

No.	Descripción del mantenimiento a ejecutar:	
1	Inspección cualitativa	**Observación**
1.1	La carcasa se encuentra en buen estado	PASO
1.2	La bateria se encuentra en buen estado	PASO
1.3	La pantalla o caratula de visualizadora se encuentra en buen estado	PASO
1.4	El teclado se encuentra en buen estado	PASO
1.5	El sensor y su cable se encuentra en buen estado	PASO
2	Limpieza	**Observación**
2.1	Limpieza externa del equipo	PASO
2.2	Cambio de bateria	PASO
3	Inspección cuantitativa	**Observación**
3.1	La pantalla visualizadora indica la temperatura y la humedad	PASO
3.2	La fecha y hora estan configuradas correctamente	NO APLICA
3.3	La función de borrado de memoria se ejecuta correctamente	PASO
3.4	Al realizar la comparación directa no tiene un error de +/- 1°C en temperatura	PASO
3.5	Al realizar la comparación directa no tiene un error de +/- 4% en humedad relativa	PASO

El equipo se entrega **OPERATIVO**
