CONTRATO DE INTERVENTORÍA No. CO1.PCCNTR.8168931

CORRESPONDIENTE AL CONTRATO DE OBRA No. CO1.PCCNTR.8155097

INFORME MENSUAL No. 010

DEL 03 DE JULIO DE 2026 AL 02 DE AGOSTO DE 2026

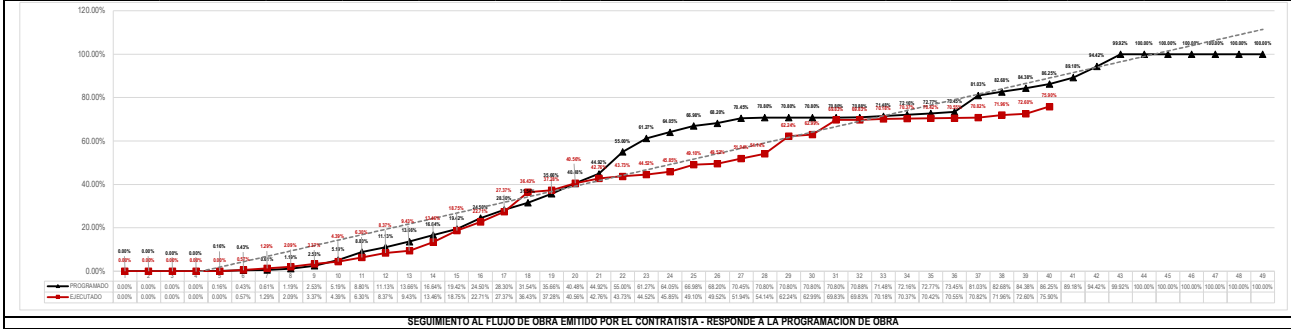
CURVA S

INDICADOR TECNICO	% AVANCE PROGRAMADO	% AVANCE EJECUTADO	% RETRASO - / % ADELANTO +
	82.00%	79.51%	-2.35%

INDICADOR TIEMPO	DIAS	RETRASO
	282	-6.62

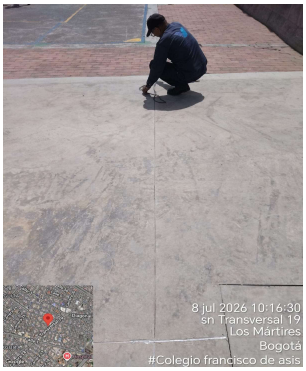
ANEXO 8 REGISTRO FOTOGRÁFICO COLEGIO FRANCISCO DE ASIS SEDE B

Aplicado de pintura en placa exterior

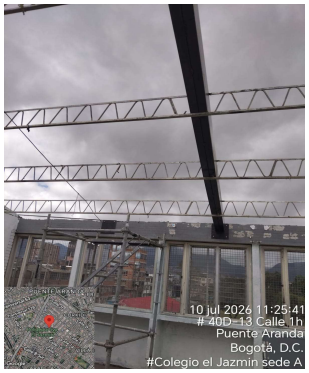
ANEXO 9 REGISTRO FOTOGRÁFICO COLEGIO EL JAZMIN SEDE A

Aplicado de pintura blanca (fondo) en salones

Pañetado de encorozado

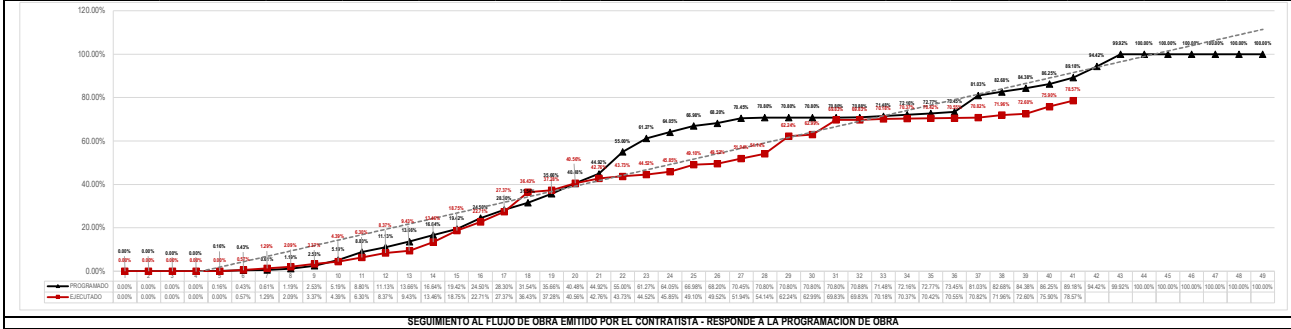
CURVA S

INDICADOR TECNICO	% AVANCE PROGRAMADO	% AVANCE EJECUTADO	% RETRASO - / % ADELANTO +
	83.92%	83.70%	0.39%

DIAS	RETRASO
INDICADOR TIEMPO	289	1.12

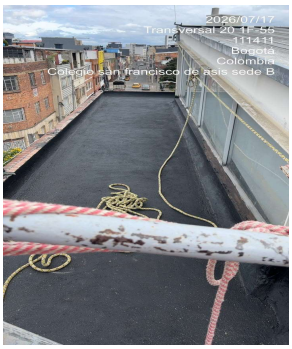
Instalación de manto impermeabilizante.

Aplicación de emulsión para adherencia del manto impermeabilizante.

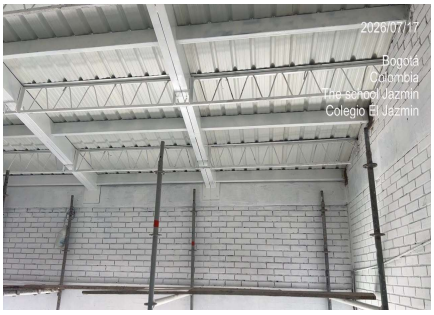
ANEXO 9 REGISTRO FOTOGRÁFICO COLEGIO EL JAZMIN SEDE A

Remates pendientes en filos de perfilería.

Instalación de perfilería en tercer piso.

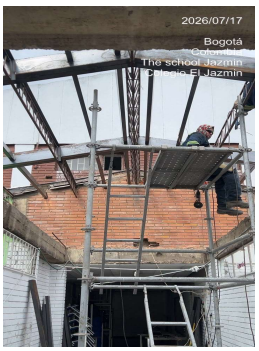
Instalación de tubería EMT en cuarto piso y parte del tercer piso.

Continúa soldadura de perfilería en tercer piso.

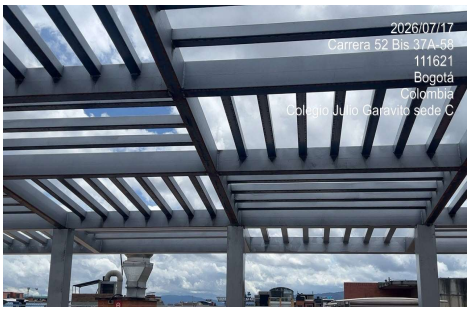
Aplicación de pintura gris en pérgola.

Pendiente: terminaciones de pintura en pérgola e instalación de policarbonato.

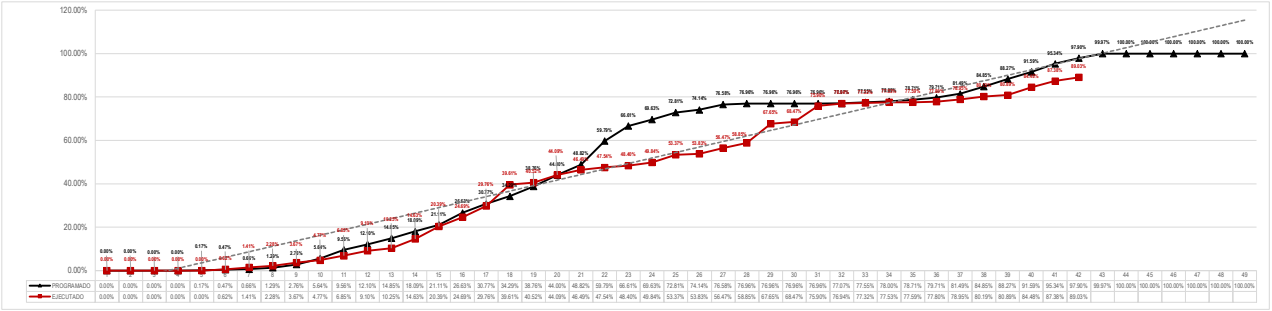
CURVA S

INDICADOR TECNICO	% AVANCE PROGRAMADO	% AVANCE EJECUTADO	% RETRASO - / % ADELANTO +
	93.14%	87.29%	-5.86%

INDICADOR TIEMPO	DIAS	RETRASO
	296	-17.34

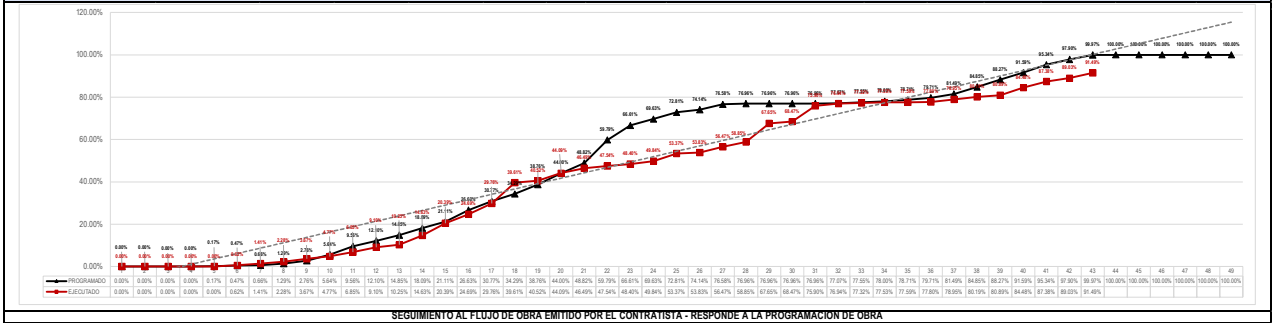
CURVA S

% AVANCE PROGRAMADO	% AVANCE EJECUTADO	% RETRASO - / % ADELANTO +
INDICADOR TECNICO	100.00%	92.05%	-7.95%

DIAS	RETRASO
INDICADOR TIEMPO	303	-24.09
