PROBINTEC S.A.S

INFORME SEMANA INTERVENTORIA

CO1.PCCNTR.8155343

INFORME SEMANAL No. 48

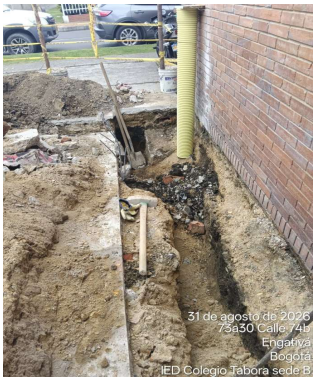
Demolición de superficies de concreto y excavación manual de zanjas para ampliación de red de aguas lluvia.

Se evidenció y el uso de fragmentos de la placa demolida como concreto ciclópeo (material reutilizado) para dar firmeza y relleno al terreno perimetral de las cajas.

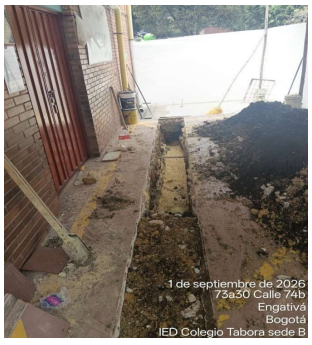
Se adelantó el levantamiento de mampostería en ladrillo para la conformación de las nuevas cajas de inspección pluvial exteriores.

Las cajas de inspección pluvial construidas ya cuentan con sus respectivas cañuelas afinadas en el fondo. Esto garantiza la correcta fluidez y direccionamiento de la escorrentía hacia la tubería de salida, previniendo empozamientos.
