Fecha:	06/08/2026	**Hora Inicio:**	2:00 pm	**Hora Fin:**	6:00 pm
Objeto de la Reunión:	**RECORRIDO VISITA Y SEGUIMIENTO DE EJECUCIÓN CONTRATO DE OBRA NO. 035 DE 2026**				
LUGAR	Carrera 18 entre calles 1 y 2, Ricaurte, Cundinamarca	**No de Acta-**	002 de 2026

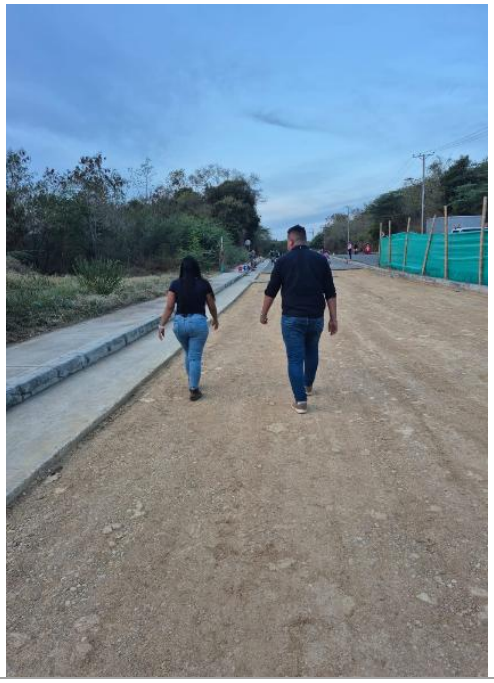
Registro fotográfico

Durante la visita se evidenció un proceso de erosión y socavación en el borde de la calzada, caracterizado por la pérdida de material y la formación de vacíos bajo la estructura del pavimento existente.

Esta condición ha generado pérdida de soporte lateral y exposición parcial de las capas que conforman la estructura de la vía.

Asimismo, se observó una fisura longitudinal sobre el carril adyacente, el cual no se encuentra incluido dentro del área inicialmente prevista para mantenimiento.

Durante la visita se manifestó que esta fisuración podría estar asociada con el tránsito recurrente de vehículos pesados sobre dicho carril, condición que, sumada a la pérdida de soporte causada por la erosión y la socavación, pudo contribuir al deterioro observado, esto teniendo en cuenta los tiempos de inicio de la primera fase de la intervención de la vía y la terminación de la segunda fase.

La delimitación comprende el área en la que se evidencia fisuración, pérdida de soporte, deterioro del borde y presencia de vacíos bajo la estructura del pavimento.

Mientras se adelanta el trámite, el contratista deberá mantener delimitada y señalizada la zona afectada, implementar las medidas necesarias para evitar accidentes y realizar seguimiento a la evolución de la fisura, la erosión y la socavación.
