Ref: Informe de Actividades único pago

CONTRATO SUSCRITO CON INFIBAGUE No 287 DEL 18 DE JUNIO DE 2026 "DPSF-CONTRATAR LA CONSOLIDACIÓN, ESTABILIZACIÓN Y RESTAURACIÓN DE LA PLACA DE LA ADMINISTRACIÓN CASABIANCA EN EL EDIFICIO CRUCIFORME, EL BUSTO DEL GENERAL EUGENIO VARÓN Y LOS TRES MURALES DEL COMPLEJO CULTURAL PANÓPTICO DE IBAGUÉ A TODO COSTO."

INFORME FINAL

INFORME
CONTRATO 287 DEL 18 DE JUNIO DE 2026

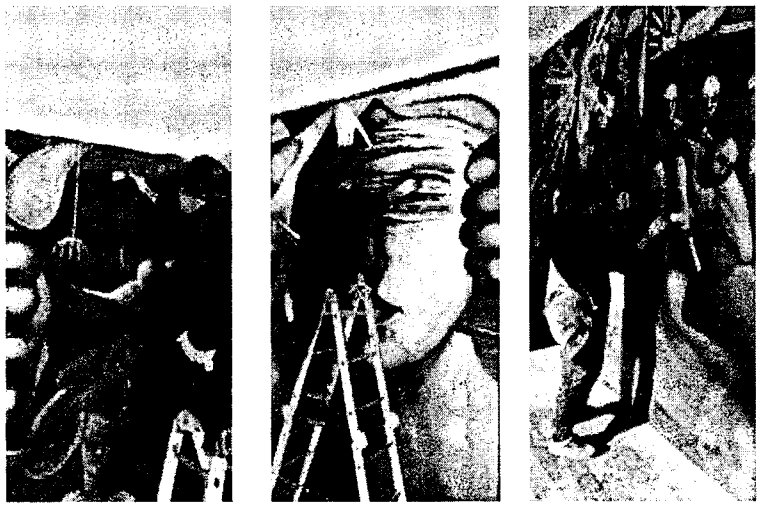
4. MURAL AUDITORIO

Se puede apreciar que el mural se encuentra en mal estado de conservación, deterioros que se relacionan a continuación:

- Polvo y suciedad superficial. Se observa un velo blanco sobre toda la superficie.
- Faltantes parciales de base de preparación, ubicados principalmente en la parte inferior, a todo lo ancho de la representación.
- Zonas con faltantes de color, la capa pictórica se ha degradado a tal punto que ha desaparecido en sitios puntuales y de regular tamaño dejando a la vista el soporte.

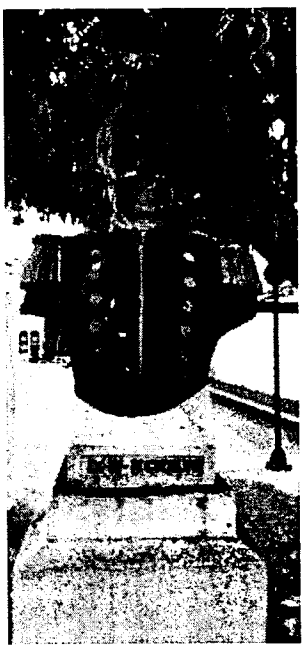
1. BUSTO EUGENIO VARON

- **Faltante estructural y formal de la boca y quijada del personaje**
- **Faltantes de policromía tanto sobre la superficie del busto como la del pedestal.**
- **Grafitis de color azul, parte posterior del pedestal.**
- **Polvo y suciedad generalizada.**

La Obra se encontró protegida con un armazón de madera cubierto con banner.

- **Limpieza en húmedo:** Aplicación sobre toda la superficie, de jabón de pH neutro con ayuda de bayetillas y cepillos de cerda suave. La acción residual del jabón se neutralizará con abundante agua mediante el uso de hidro lavadora.

En primer lugar, se eliminaron todos los elementos ajenos a la superficie del monumento, por medio de cepillos de acero (sobre la zona con faltante) y brochas de cerda suave sobre el resto de la superficie.

Acto seguido, la suciedad consistente y acumulada se removió por medio de procesos húmedos, con ayuda de bayetillas embebidas en jabón neutro, se refregó la superficie sobre la capa pictórica y se enjuagó con abundante agua con el uso de hidro lavadora de baja presión. Se lavó también el entorno inmediato.

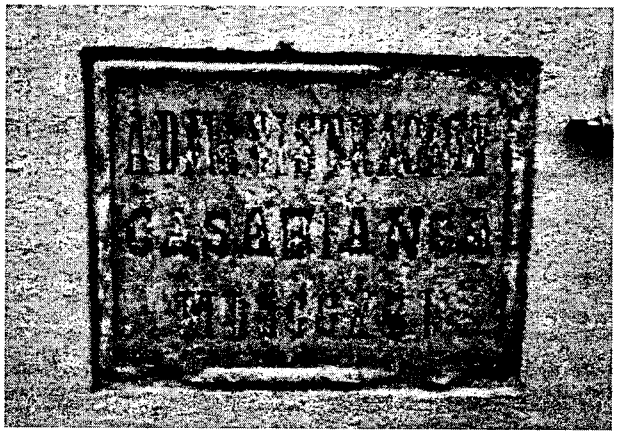
2. PLACA ADMINISTRACION CASABIANCA

En mal estado de conservación. La moldura que la enmarca y la superficie de la piedra se encuentran en avanzado estado de deterioro.

- Polvo y suciedad superficial. Se observan manchas y una tonalidad blanca sobre toda la superficie.
- La moldura que enmarca la placa presenta perdida en alto porcentaje.
- La superficie de la piedra se encuentra abrasionada por intervenciones anteriores al eliminar grafitis.
- Manchas de pintura dejadas en intervenciones anteriores.
- Talla de las letras desgastada y en algunas de ellas perdidas. Abrasión de la pintura que resalta la inscripción.
