CONTRATO No 22001464 H3 de 2022

INTERVENTORÍA INTEGRAL DE LA CONSTRUCCIÓN DEL CENTRO DE INVESTIGACIÓN DE ACCIDENTES CIAA (VIGENCIAS FUTURAS)

INFORME MENSUAL DE INTERVENTORÍA No. 40

PERIODO: 15 DE JUNIO DE 2026 AL 14 DE JULIO DE 2026

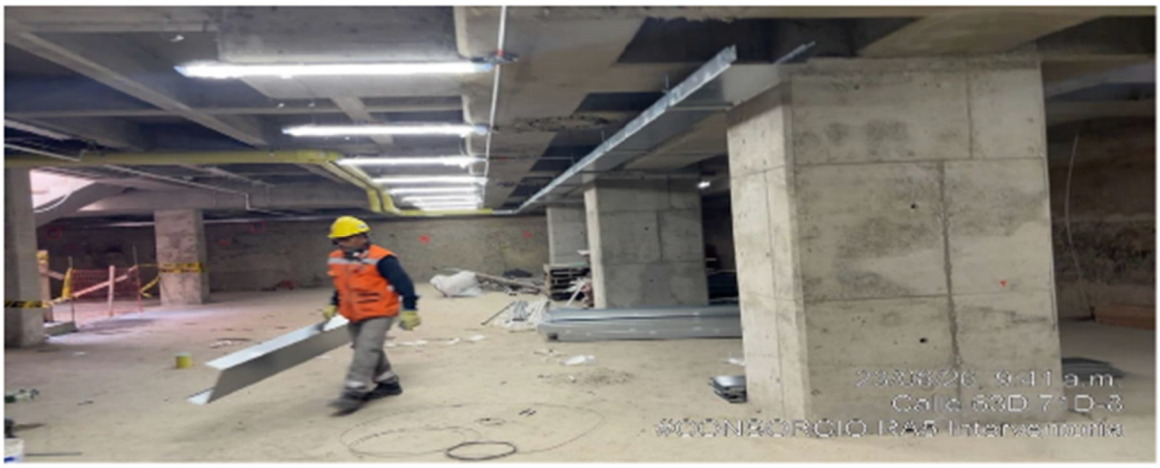
Foto 2: Instalación de redes Hidrosanitarias en sótano 1.

Foto 3: Bandeja tipo ducto galvanizada 30 cm con tapa tipo cerrado
