Guayabal

FORMULARIO REGIONAL PARA EVALUACIÓN RÁPIDA DE DAÑOS EN EDIFICACIONES

Nombre de la edificación: Diagonal Estación de Policía

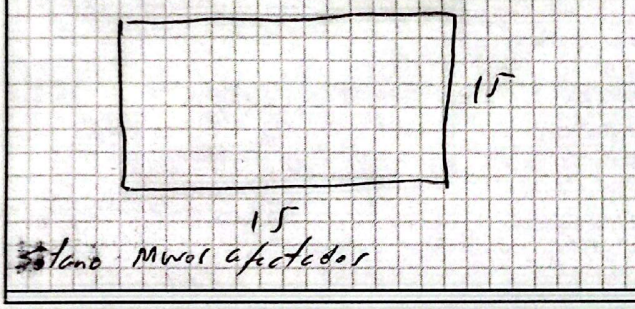
11. ESQUEMA

Clasificación del daño: Ninguno/Menor □ Moderado ☑ Severo □

Se Recomienda Aislar la zona que tuvo Colapso Parcial con Cinta Reflectiva para evitar Circulación. Demolel los muros del Sótano que Sufrieron Daño Severo. Retirar la presión de tierra del Muro Lateral. Manejo de Aguas de drenaje al retirar Corredor. Retiro de Material de Escombro de Manera Controlada
