**SRB SOLUCIONES DE SEGURIDAD SAS**
NIT 901.676.254-3
DIAGONAL 50C 46 08 OF 301
Tel: 3174398655
Rionegro - Colombia
Srbsoluciones.seguridad@gmail.com
www.srbsolucionesdeseguridad.com

## Factura electrónica de venta
**No. SRB 105**

4. **Intervención de la cuadrilla SRB en el punto de cámara Parque Principal desmontado por EPM**

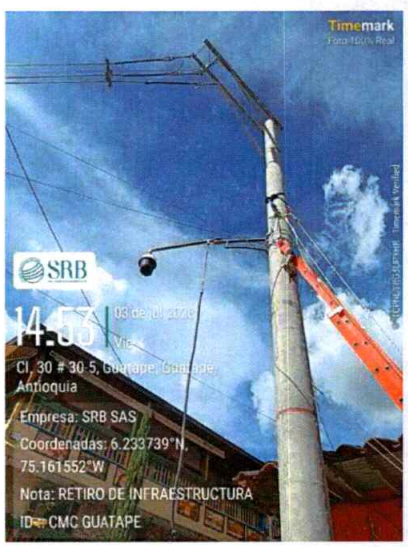
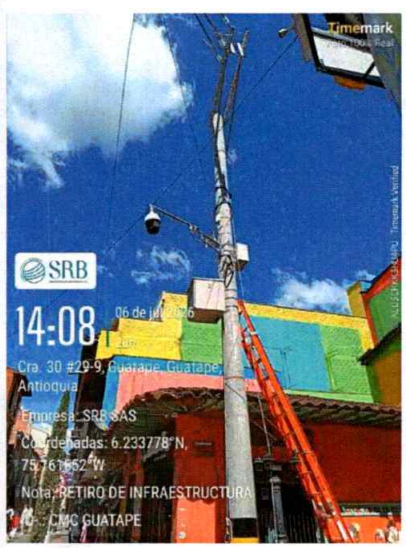
Se viste nuevamente el punto, se energiza y se realiza la fusión de la fibra.

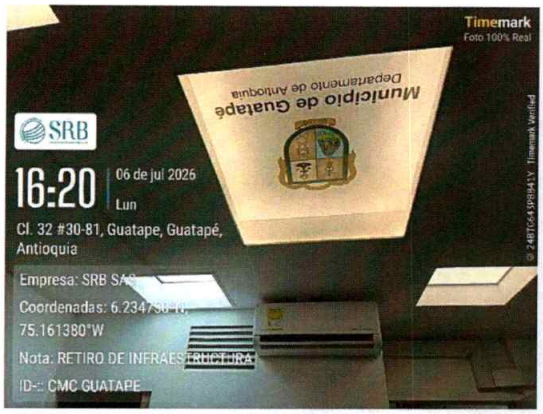
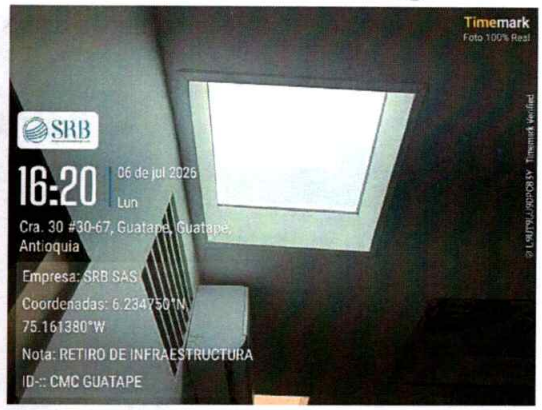
Se realiza el cambio de las luminarias dañadas

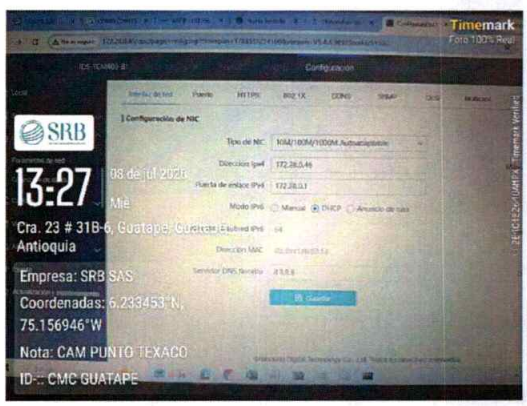
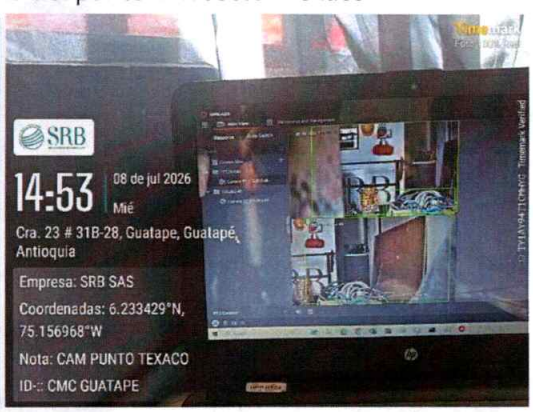
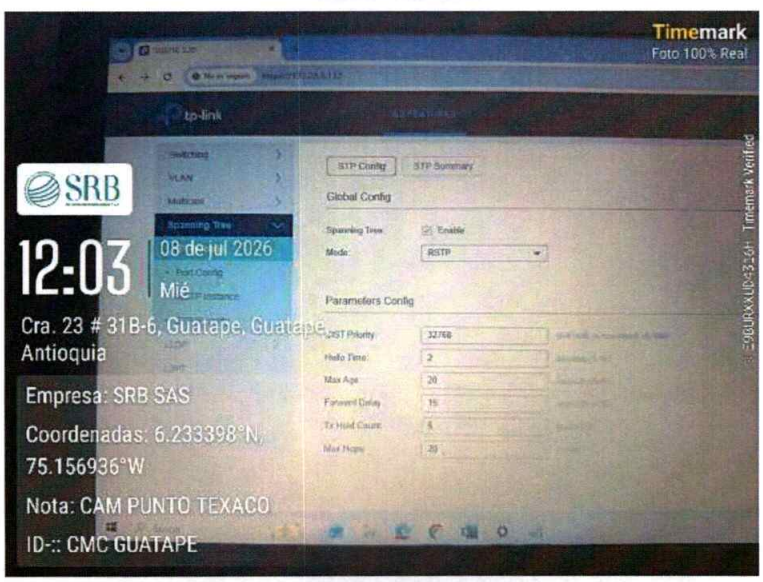
**Configuración de equipos**

Configuración de cámaras, switche y bocina del punto LPR sector Texaco

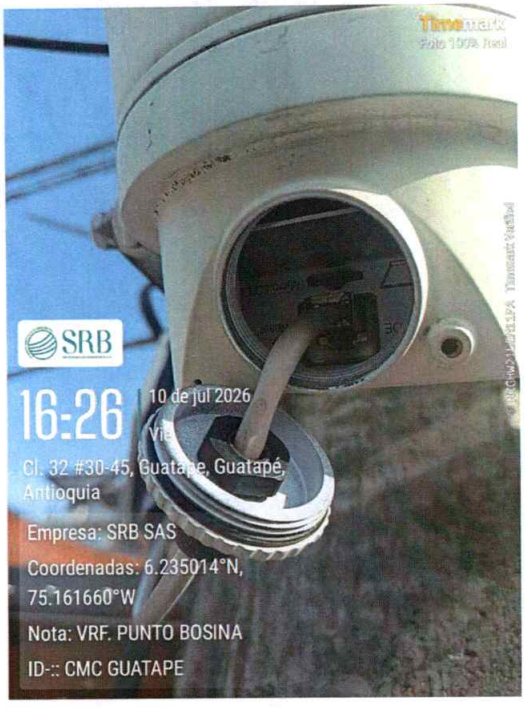
Configuración de cámaras, switche y bocina del punto LPR sector Texaco

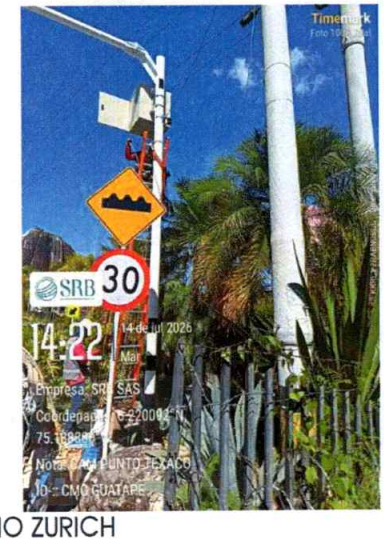
**Apoyo en la puesta en marcha del punto de cámara LPR Texaco**

Se apoya realizando las fusiones del lado de Enlace Network y del lado del punto de Texaco. Adicional se extiende la fibra faltante desde el punto al empalme mas cercano dejado por Enlace Network

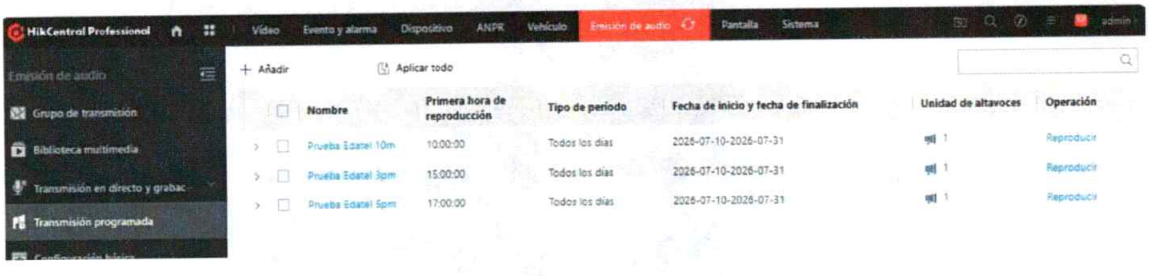
a. **Monitoreo de la plataforma Hikcentral, cámaras y bocinas asociadas**

Se instala SD en la bocina de Edatel y se hace programación para que emita alerta de audio todos los días en los horarios de 10:00, 15:00 y 17:00

Se realiza monitoreo con la cuadrilla y queda funcional

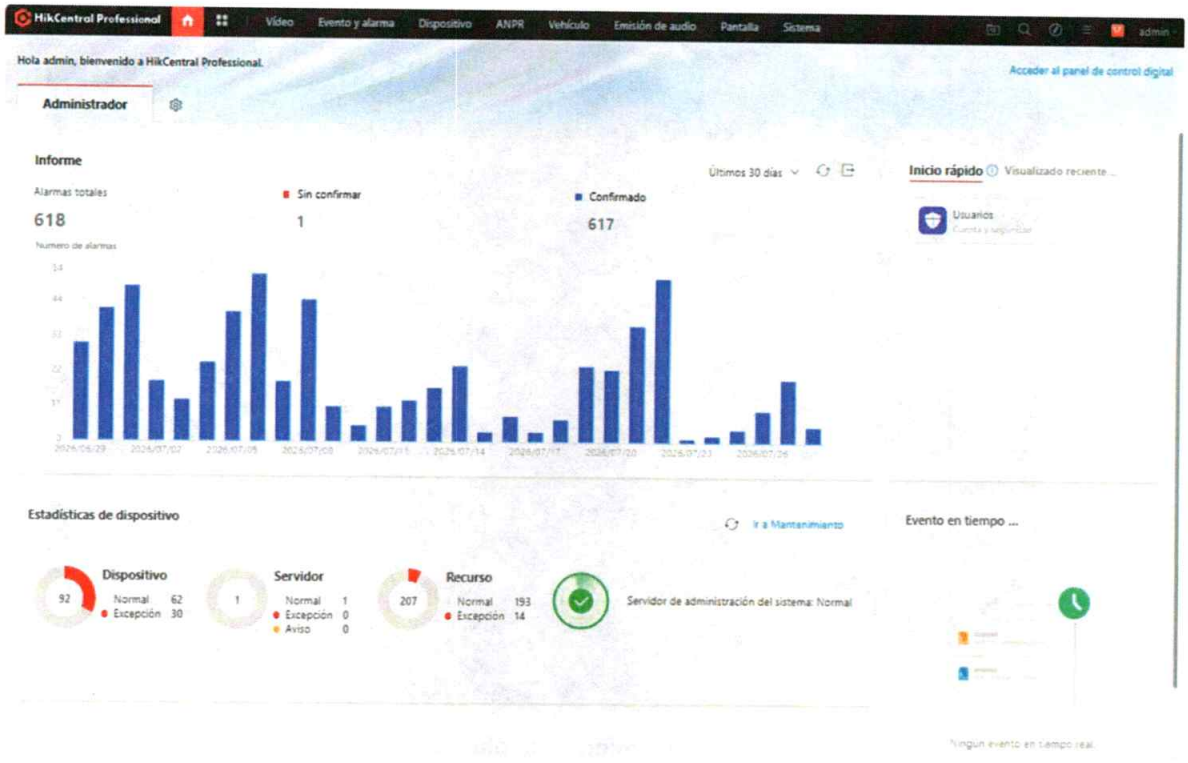
b. Administración Hikcentral Web Cliente

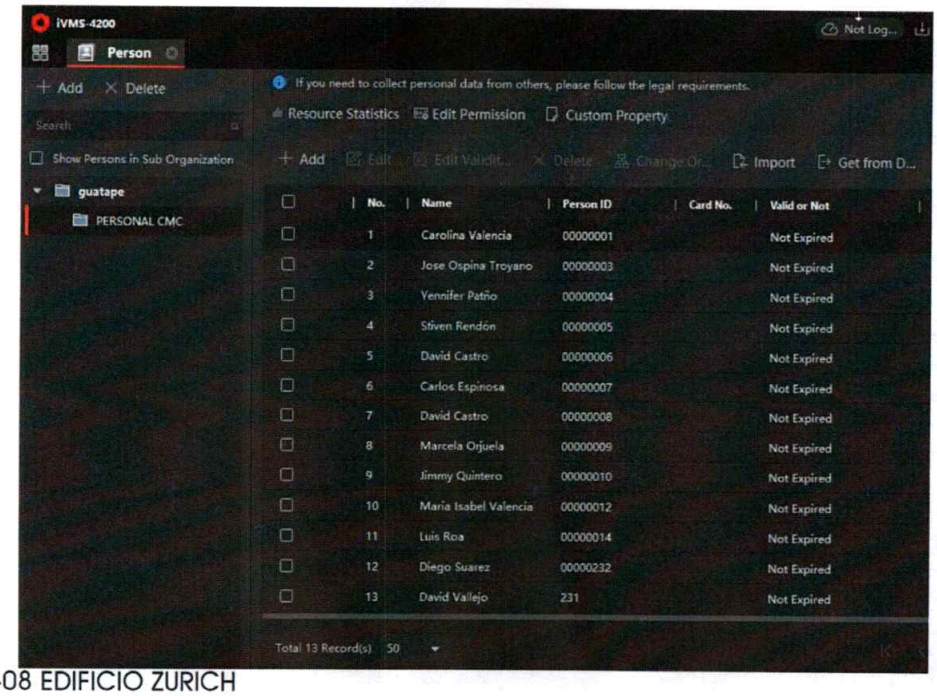
c. Administración de la plataforma IVMS 4200, Control de Acceso

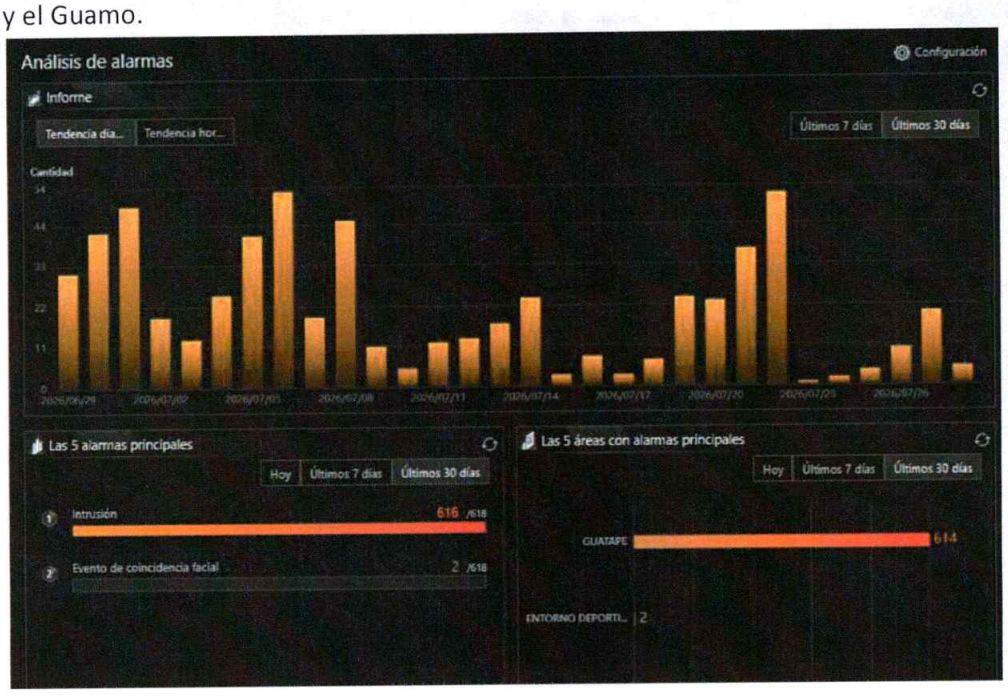
d. **Monitoreo de las alarmas generadas**

Alarmas por intrusión generadas durante el mes de julio para las cámaras de Quebrada arriba acopio y el Guamo.

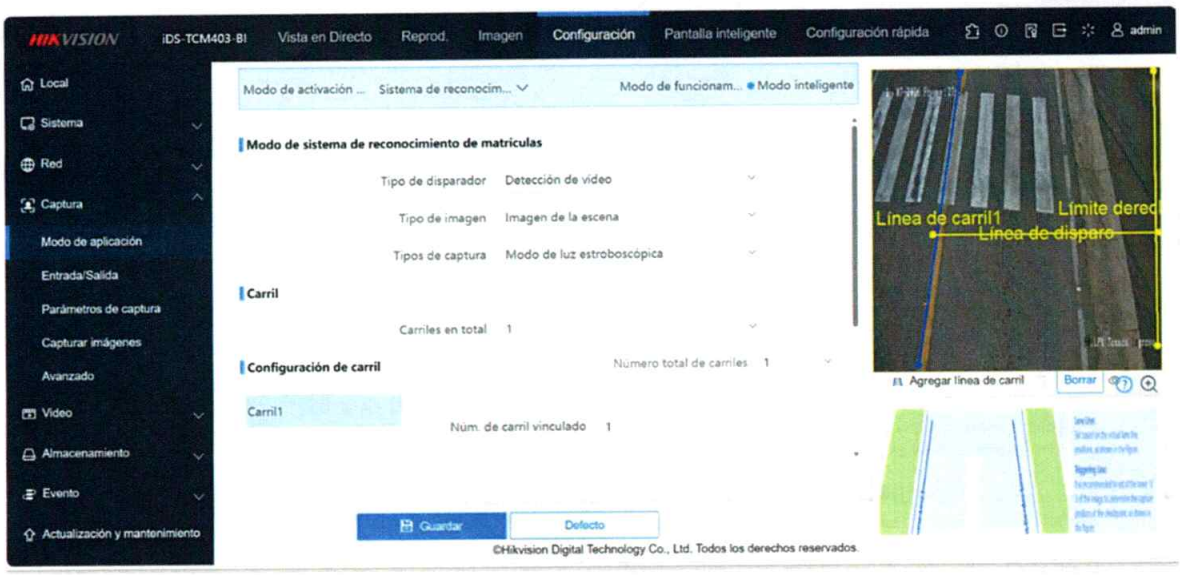
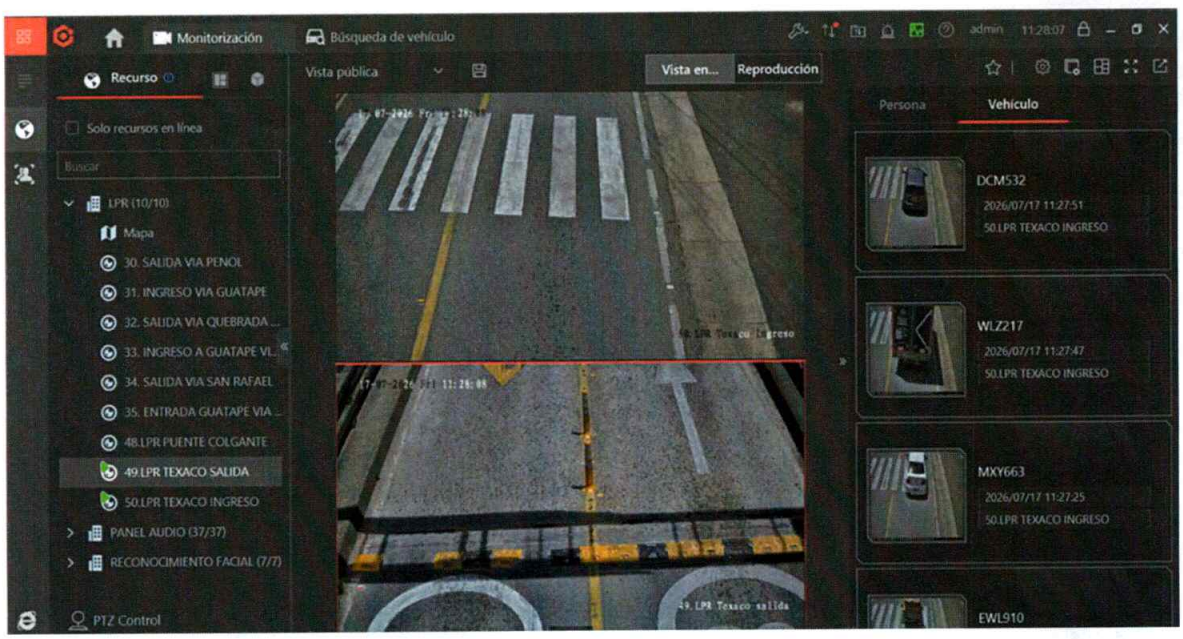
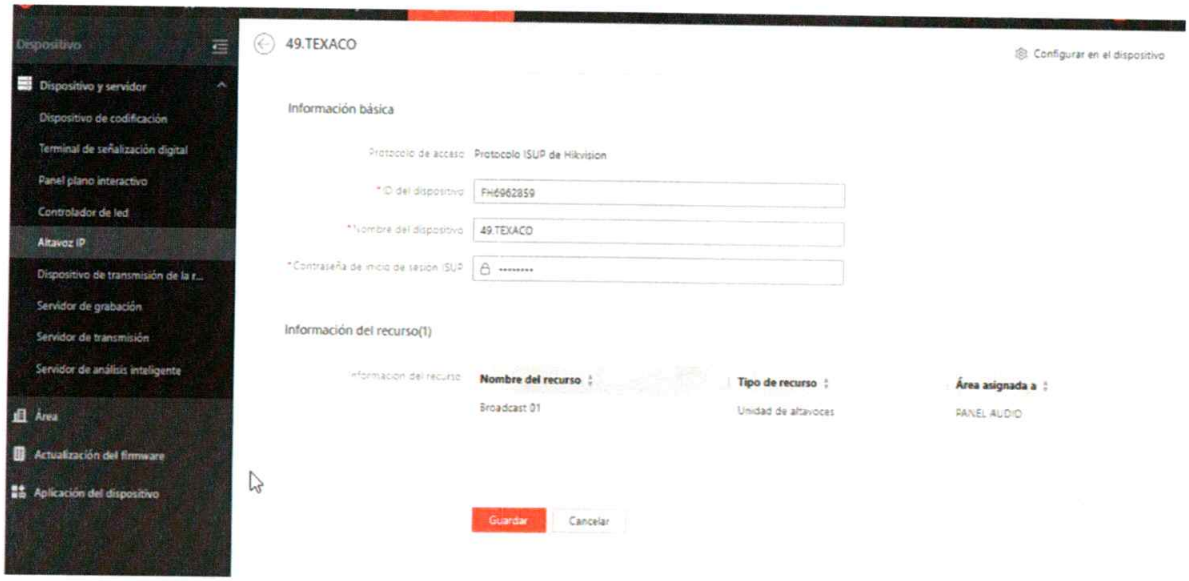
### g. 1.8 Configuración y activación de las licencias para las cámaras LPR de Texaco y para la bocina
