REPRESENTACIONES DASAN SAS

Floridablanca, 9 de septiembre de 2026.

INFORME TÉCNICO Y FOTOGRÁFICO DE ADECUACIONES LOCATIVAS Y ELEMENTOS DE SEGURIDAD — SEDE A Y SEDE D

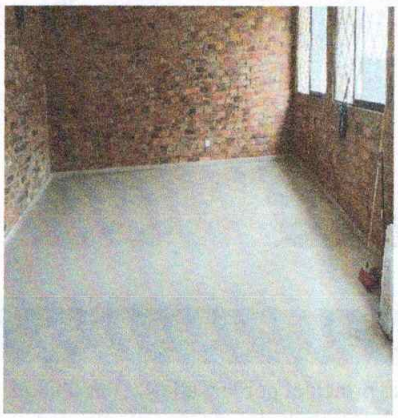
ANTES	DURANTE	DESPUÉS

SEDE A		
ITEM	**CATEGORÍA**	**DESCRIPCIÓN**
1	**LOCATIVO**	Adecuación de espacio para tarima en el tercer piso, frente al área de archivo (5,30 m de largo x 2,00 m de ancho x 0,30 m de altura). Estructura en ladrillo estructural, relleno interno en concreto, malla electro soldada de refuerzo y concreto de resistencia aproximada de 3.000 PSI. Acabado final en piso SPC. Rampa central de acceso de 1,20 m de ancho, con pendiente aproximada del 10 %, acabada en granito lavado antideslizante. Instalación eléctrica con acometida para 4 tomacorrientes dobles.
