INFORME PRELIMINAR DE INTERVENTORÍA

MUNICIPIO DE SILVIA - RESGUARDO INDÍGENA DE KIZGÓ

"INTERVENTORÍA SOCIAL, ADMINISTRATIVA, TÉCNICA, FINANCIERA, CONTABLE Y JURÍDICA A LOS CONTRATOS DE OBRA PARA MEJORAMIENTO DE INFRAESTRUCTURA VIAL MEDIANTE LA CONSTRUCCIÓN DE PLACA HUELLA EN LOS MUNICIPIOS DE: SILVIA: KIZGÓ, QUICHAYA Y AMBALÓ; MUNICIPIO DE TOTORÓ: JEBALÁ; MUNICIPIO DE PÁEZ: SUIN, DEPARTAMENTO DEL CAUCA Y MUNICIPIO DE LA PLATA: SAN FRANCISCO, DEPARTAMENTO DEL HUILA"

Popayán - Cauca, 20 de mayo de 2026.

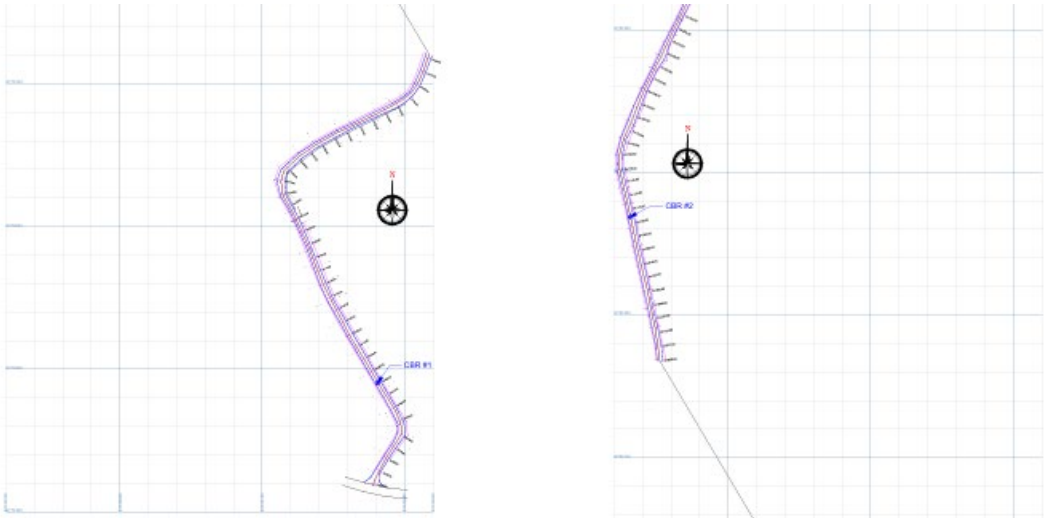
Figura 3. Localización de apiques.

De acuerdo con la revisión del estudio geotécnico, el tramo presenta presencia de rellenos superficiales, suelo orgánico en los primeros estratos y materiales finos sensibles al agua, situación que exige un tratamiento adecuado de la subrasante para garantizar uniformidad y capacidad de soporte.

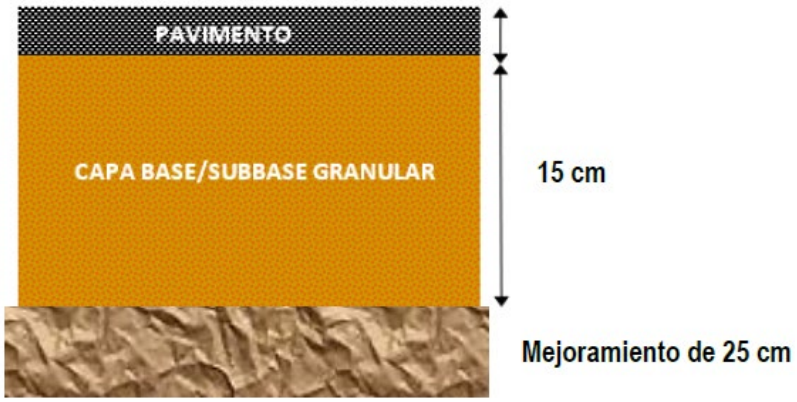
Figura 4. Sección transversal de las capas del pavimento.

El estudio reporta valores de CBR que permiten considerar la subrasante como apta para la solución proyectada, siempre que se ejecute el mejoramiento recomendado. Para este caso, a diferencia de Quichaya, el estudio sí contempla la necesidad de una capa de mejoramiento con suelo seleccionado de 25 cm por debajo de la subbase, debido a la presencia de rellenos antrópicos y suelos orgánicos.

En consecuencia, la interventoría considera que el componente geotécnico es técnicamente procedente, siempre que se mantenga en el presupuesto y en las cantidades de obra la capa de mejoramiento de 25

cm, la subbase granular de 15 cm, la compactación especificada y los controles de calidad correspondientes.

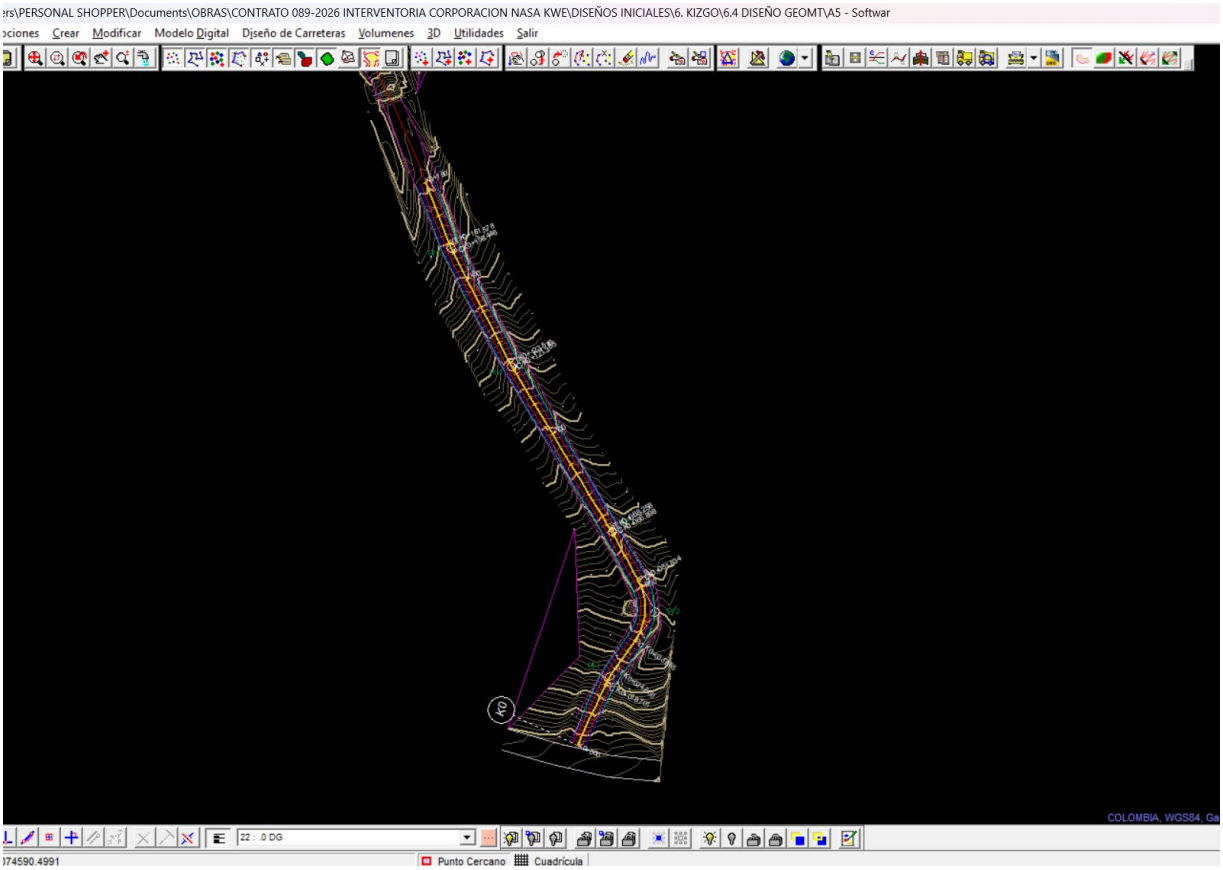
Figura 5. Diseño geométrico del tramo.

La revisión permitió verificar que el diseño geométrico es funcional para el tramo objeto de intervención y que la sección proyectada resulta coherente con las condiciones de una vía rural de bajo volumen de tránsito. Asimismo, se revisó que las cantidades derivadas del diseño geométrico fueran consistentes con las carteras verificadas en el software y con el alcance real de la intervención.

En el caso de Kizgó, esta verificación geométrica también permitió revisar la relación entre la rasante proyectada, la banca existente, los movimientos de tierra, la capa de mejoramiento de 25 cm, la subbase

granular de 15 cm y las obras de drenaje proyectadas, con el fin de garantizar coherencia entre el diseño geométrico, el estudio geotécnico, el diseño hidráulico y el presupuesto de obra.

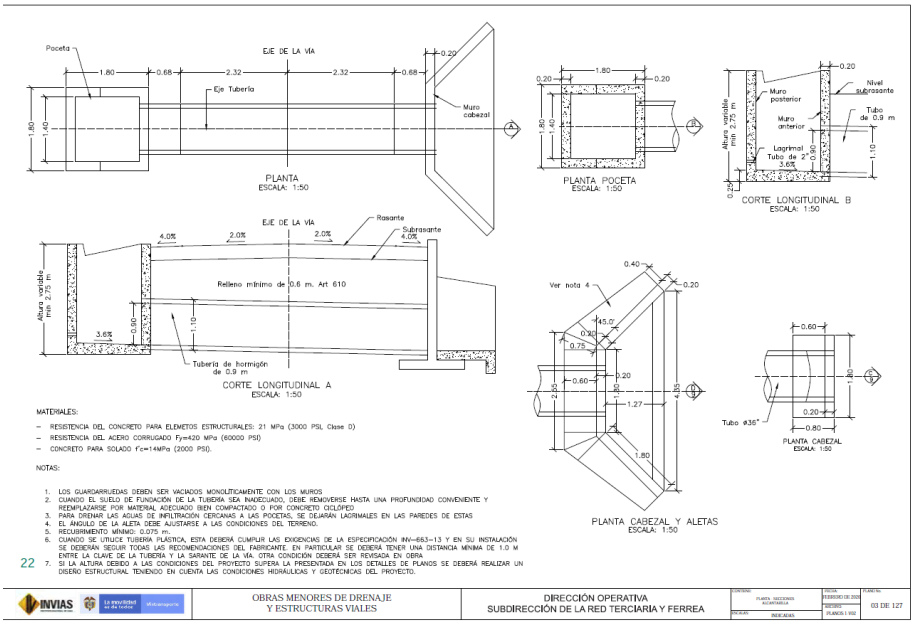
Figura 7. Alcantarilla tipo INVIAS.

Adicionalmente, se revisaron las obras de drenaje transversal tipo INVIAS, en especial las alcantarillas proyectadas dentro del tramo, verificando que su configuración general corresponda a soluciones tipo empleadas para vías rurales, incluyendo tubería, cabezotes, aletas, cimentación, atraque, rellenos, encamado, descole y demás elementos necesarios para garantizar el paso controlado de las aguas superficiales bajo la vía.

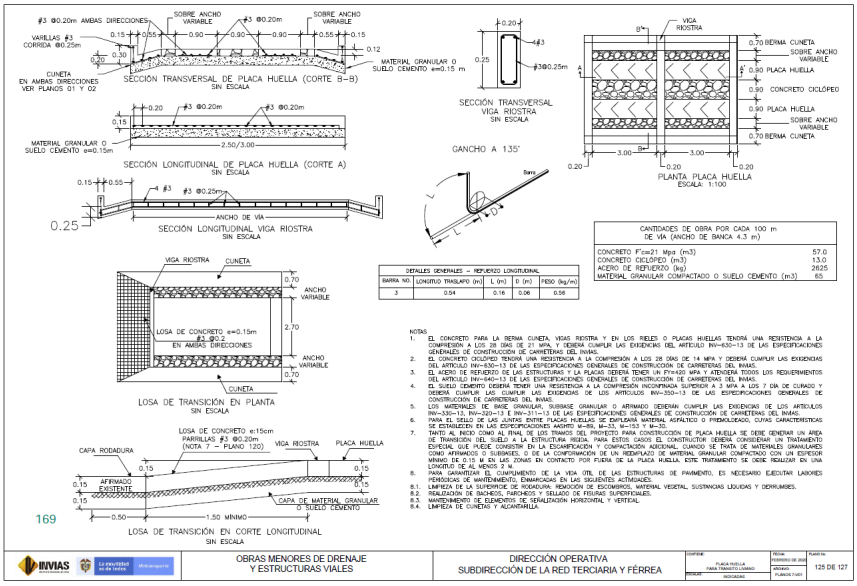
Figura 8. Placa huella tipo INVIAS.

Uno de los puntos a aclarar en el acero de refuerzo de la placa huella tipo invias debe basarse en lo que dice la pagina 167 de la cartilla:

"*En el desarrollo de esta cartilla, se evaluaron diversas combinaciones de espesores de placa, cargas vehiculares y tipos de suelo de subrasante. Se realizaron modelos numéricos considerando vehículos tipo C3, C2 y vehículos ligeros (camionetas y automóviles). También se consideró que la placa estuviera en contacto directo con suelo de bajas especificaciones y sobre una capa de material granular compactado. Se evaluaron igualmente diferentes longitudes de placa para identificar la mejor combinación posible. En el plano 125 se presentan los espesores y el refuerzo requerido para vehículos livianos, y en el plano 126 para vehículos C2 y C3.*"
