INFORME MENSUAL DE SEGURIDAD Y SALUD EN EL TRABAJO

Contrato N.º 116-3-25.

OBJETO: "MANTENIMIENTO PREVENTIVO, CORRECTIVO, ADECUACIÓN Y REMODELACIÓN MAYOR DE LAS INSTALACIONES DE LA ESCUELA DE POLICÍA RAFAEL NUÑEZ (ESRAN) EN COROZAL – SUCRE

INFORME DEL 1/06/2026 al 30/06/2026

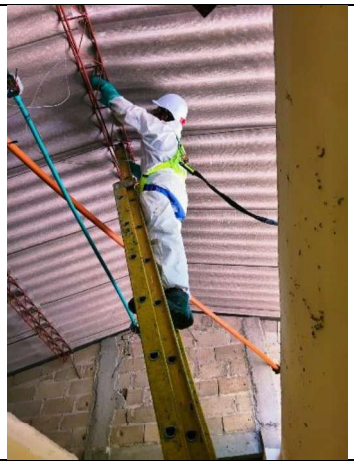
ITEM A3-N. P 39 Desmonte de cubierta en asbesto	*ITEM A3-N. P 39 Desmonte de cubierta en asbesto*
ITEM A3-N. P 39 Desmonte de cubierta en asbesto	*ITEM A3-N. P 39 Desmonte de cubierta en asbesto*

DESPUES
