CONTINUACIÓN INFORMES DIAGNÓSTICOS

Se realizó una visita diagnóstica de campo a la institución educativa ROBINSON PITALUA, PRINCIPAL el día 10/12/2024. Durante la inspección se verificaron las condiciones generales en cuanto a infraestructura existente como aulas de clases, restaurante escolar, escenarios deportivos, baterías sanitarias, cerramiento, estado de servicios públicos, estado de circulaciones y accesos entre otros espacios, todo enmarcado bajo lo establecido en la NTC 4595-2020.

DESCRIPCIÓN DE LA INFRAESTRUCTURA EDUCATIVA.

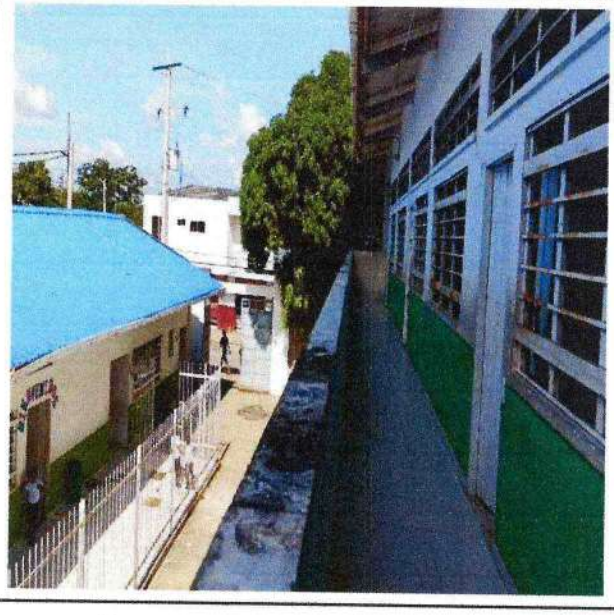
Vista desde el segundo piso hacia la entrada

Pasamanos con presencia de humedad

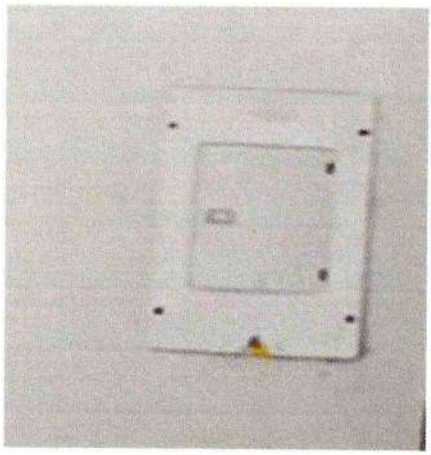
TABLERO DE DISTRIBUCIÓN

- **Tableros de distribución:** Se encontraron los tableros de distribución o cajas de circuitos, con riesgo de sobrecarga y conexiones deficientes por falta de balanceo de cargas en las fases, con interruptores de protección principal en mal estado (breakers tipo totalizador), algunas protecciones de las luminarias fuera de servicio, como también algunos circuitos de alimentación presentan cortocircuito y deben ser reemplazados.

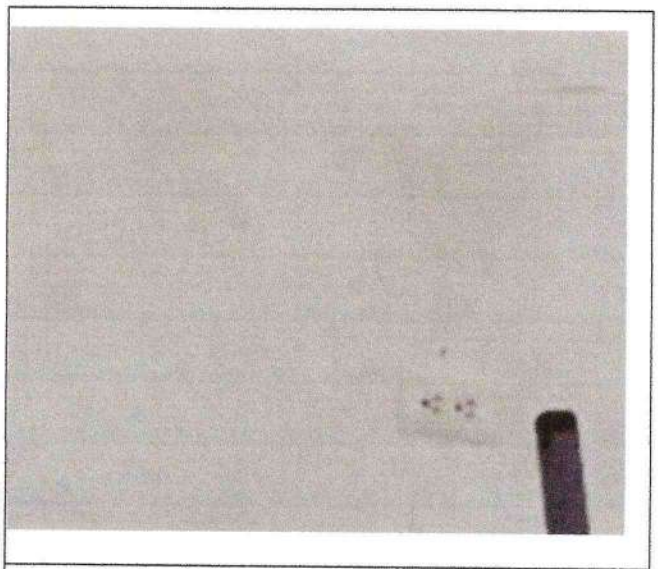
- **Luminarias:** Sistemas de iluminación con zonas deficientes de luz según exige RETILAP para colegios, luminarias que cumplieron con vida útil y muestran deterioro por uso y tiempo. En el siguiente registro fotográfico se evidencia el estado de las luminarias

LUMINARIA TIPO HERMÉTICA TUBULAR	**LUMINARIA TIPO HERMÉTICA TUBULAR MAL ESTADO**

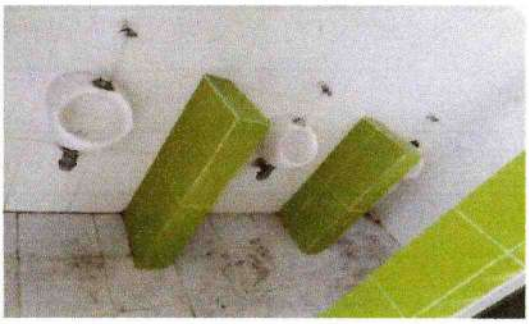
BATERÌA SANITARIAS

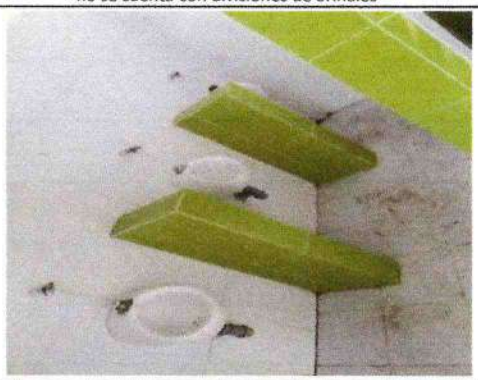
no se cuenta con divisiones de orinales

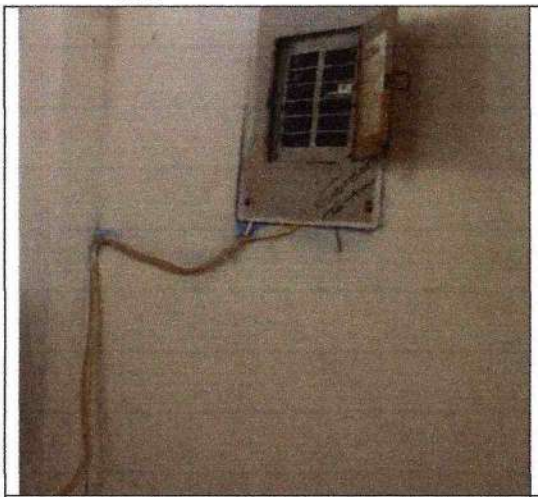
ESTADO TABLERO DE DISTRIBUCIÓN

- **Tableros de distribución:** Se encontró tablero de distribución o caja de circuitos con riesgo de sobrecarga y conexiones deficientes, cables y tubería expuestas, con los sistemas de protección principal en mal estado (breakers tipo totalizador), algunas protecciones de las luminarias fuera de servicio, como también algunos circuitos de alimentación presentan cortocircuito y deben ser reemplazados; así mismo, en posición inadecuada para su manipulación.

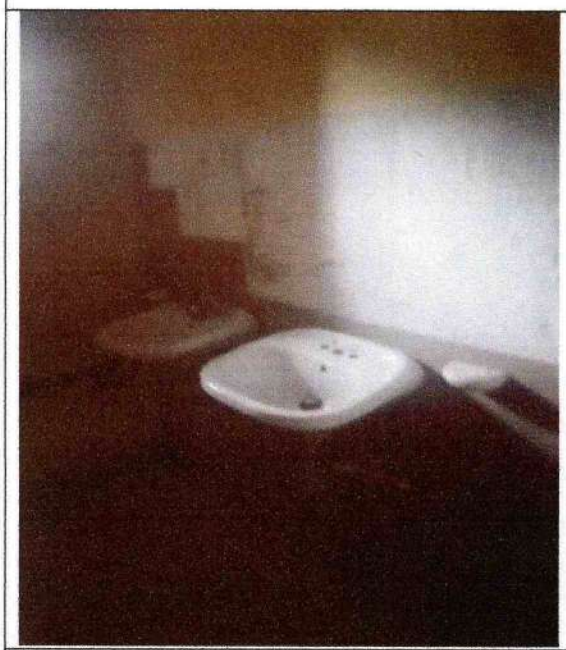
Paredes en mal estado

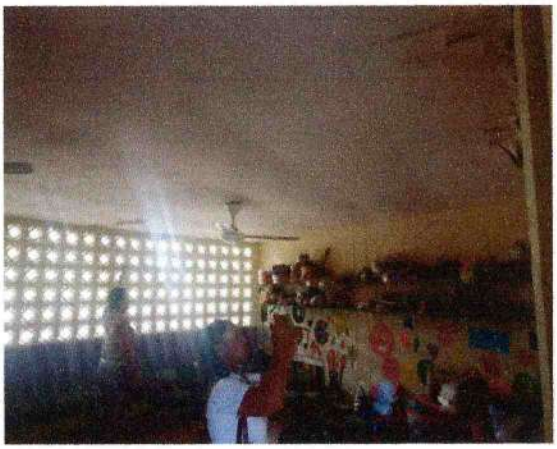
ESTADO DE PLACA

ESTADO DE CUBIERTAS

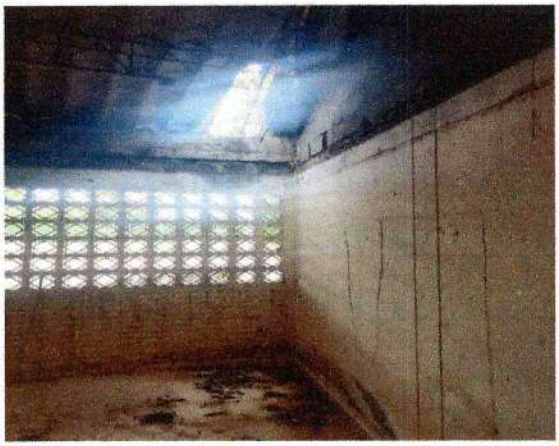
ESTADO DE CUBIERTAS

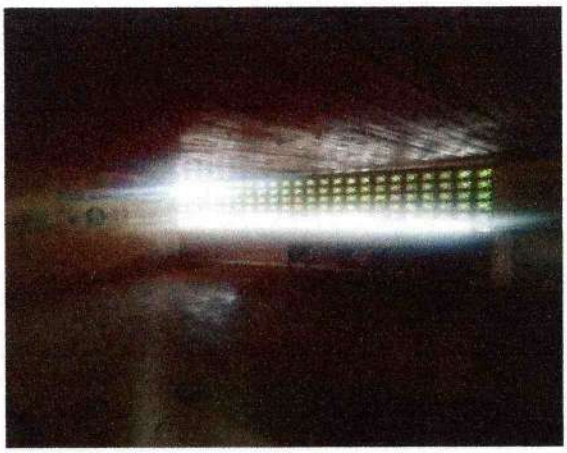
ESTADO DE CUBIERTAS

ESTADO DE ESTRUCTURAS

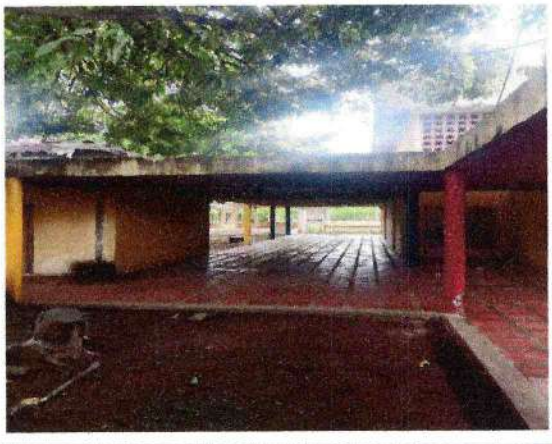
ESTADO DE PAREDES

AULAS

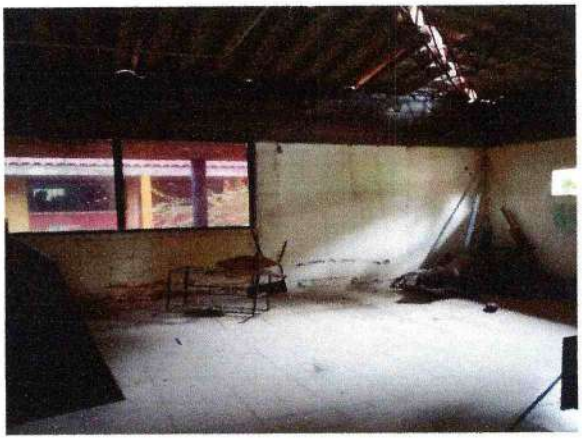
CERRAMIENTO

PAREDES

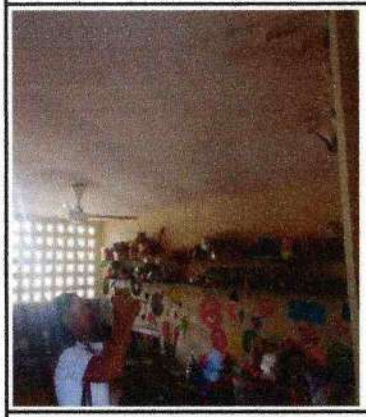
Imagen 16,17. filtraciones en cubierta

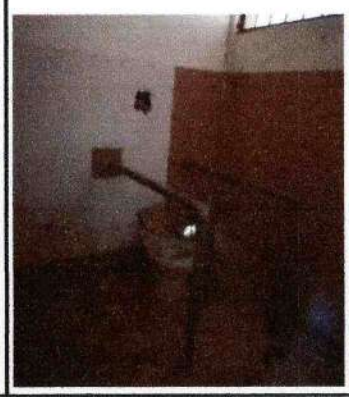
Imagen 26,27. baterias sanitarias en mal estado

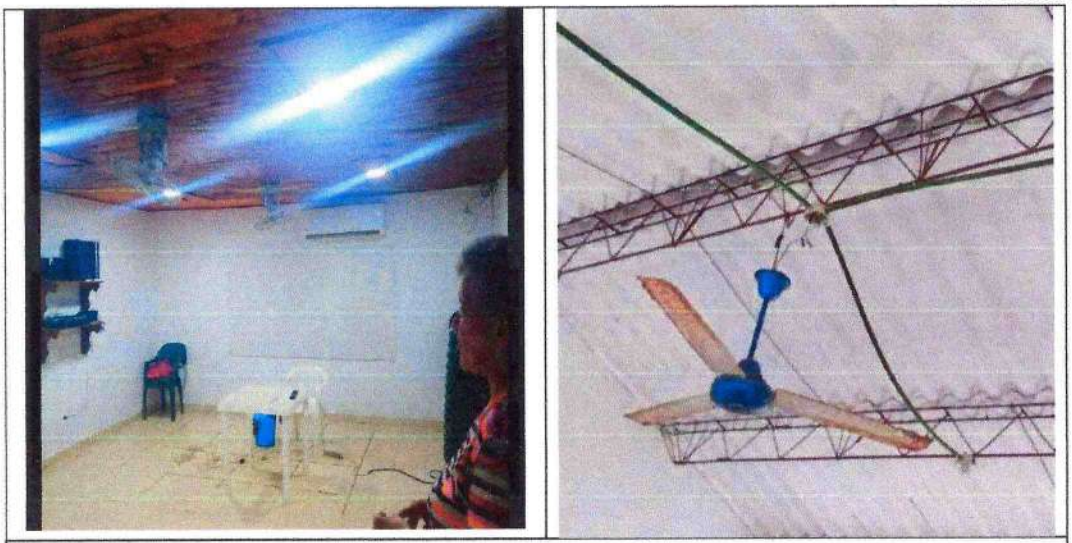
LUMINARIA TUBULARES

- **Luminarias:** Sistemas de iluminación, anticuados con alto consumo energético, ausente en la mayoría de las dependencias y con poca eficiencia. En algunas aulas, se utilizan panel led, unas en buen estado, otras con necesidad de mantenimiento. En el siguiente registro fotográfico se evidencia el estado de las luminarias.
