CONTINUACIÓN INFORMES DIAGNÓSTICO

CONCLUSIONES DEL INFORME DIAGNÓSTICO

CONSORCIO EDUCATIVO 2024	INFORME DIAGNÓSTICO DE ALCANCE Y DEFINICIÓN DE OBRAS Contrato LP-SIM-026-2024, objeto: ESTUDIOS, DISEÑOS, CONSTRUCCIÓN Y MANTENIMIENTO DE INFRAESTRUCTURA FÍSICA EN INSTITUCIONES EDUCATIVAS DEL MUNICIPIO DE MONTERÍA.	Alcaldía de MONTERÍA

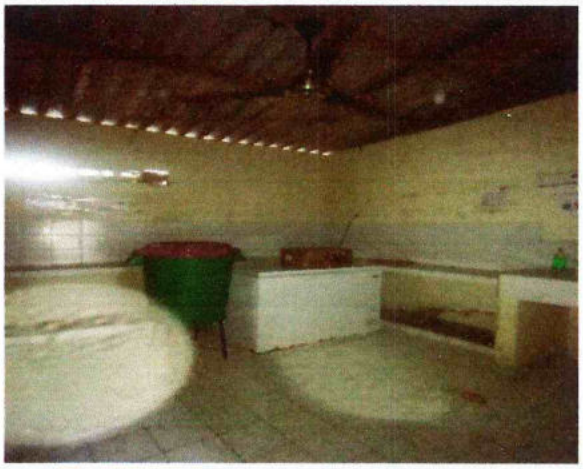
COCINA

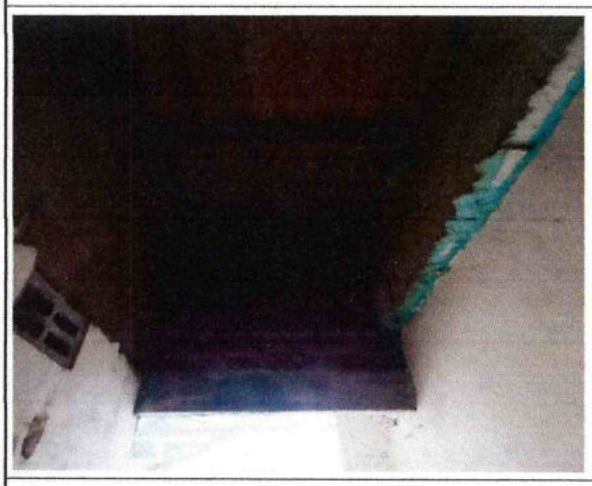
COCINA

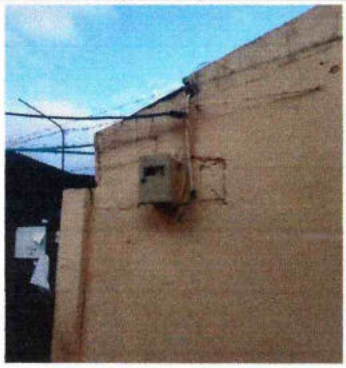
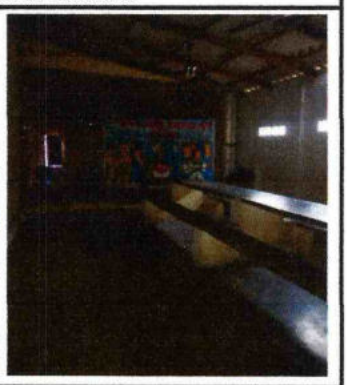
Imagen 1, 2, 3 y 4. Humedad, desprendimiento de pintura, grietas en muros y cielo raso en deterioro.

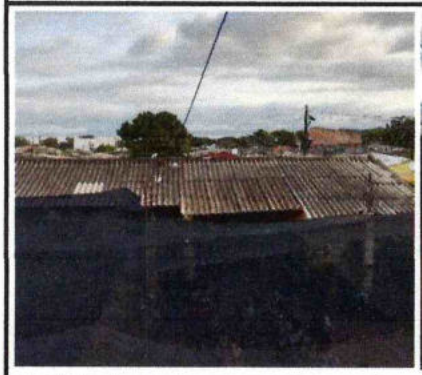
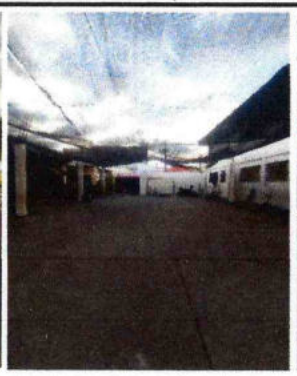
Imagen 5, 6 y 7. Redes eléctricas inadecuadas y cubierta en mal estado. Imagen 8. Comedor escolar.

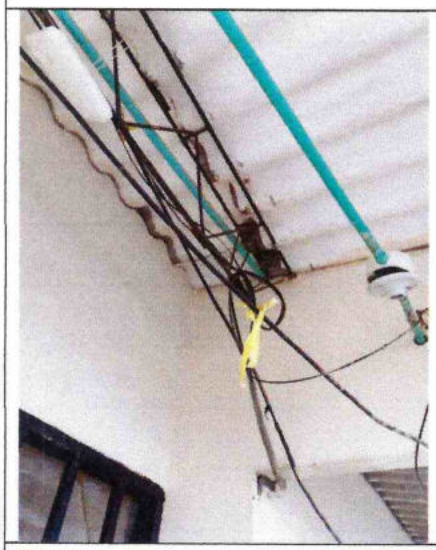
Áreas no cumplen con losnivel de eliminación mínimo de acuerdo a RETILAP.	Circuitos eléctricos sin conductores para sistema puesto a tierra , tubería no adecuada.

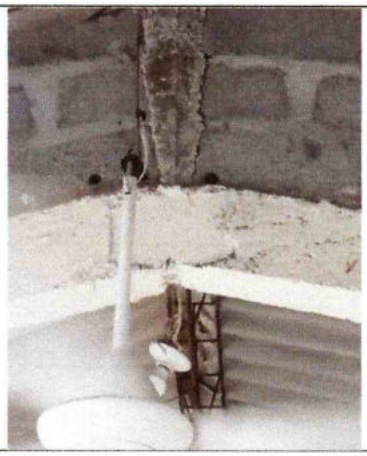
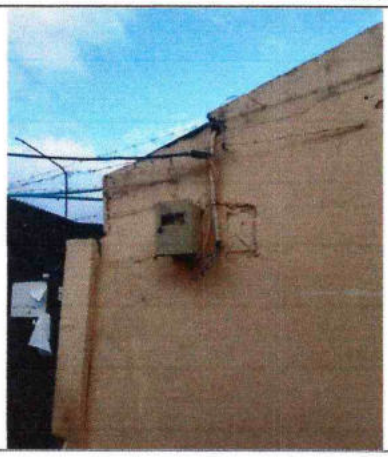
Conductores expuestos , tubería no adecuada.	Tomacorrientes en mal estado, no cuenta con cablero spt.

Cableado Ventiladores	Cableado en mal estado, tablero eléctricos no adecuados para la instalación.

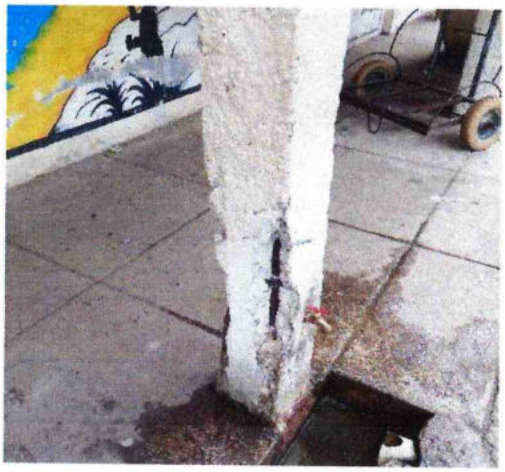
<table><tr><td>  </td><td>  </td></tr><tr><td>Estructuras en mal estado</td><td>Pisos fracturados</td></tr></table>

Muros destruidos	**Escaleras con daños estructurales**

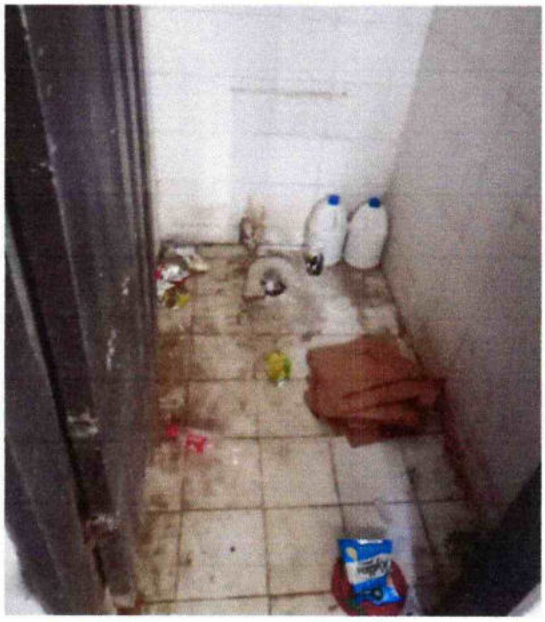
Batería sanitaria deshabilitada	**Batería sanitaria deshabilitada**

Tablero eléctrico con redes expuestas	**Humedad en cielo raso**

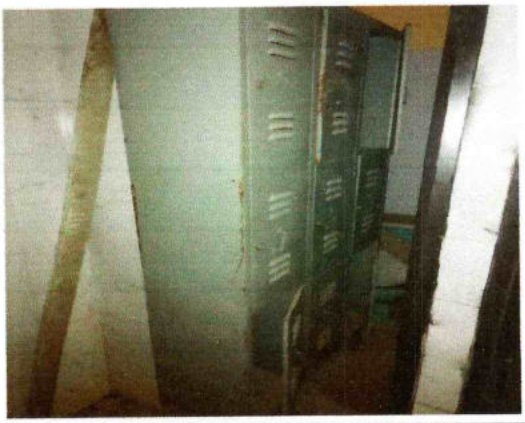
BAÑOS DESHABILITADOS

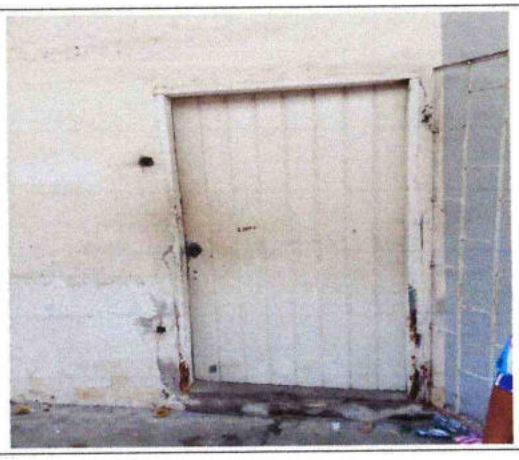
BAÑOS DESHABILITADOS

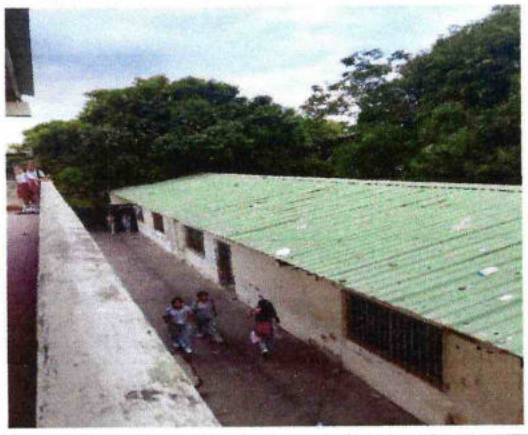
TECHOS EN MAL ESTADO

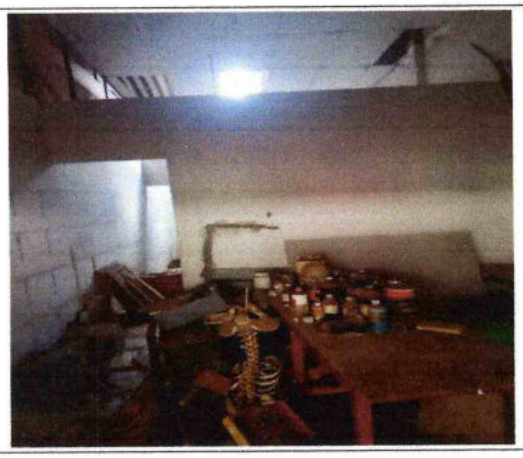
CUBIERTAS

ESTRUCTURA EN MAL ESTADO

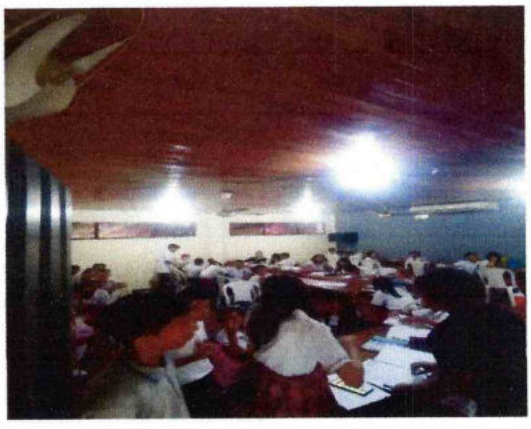
PISOS EN MAL ESTADP

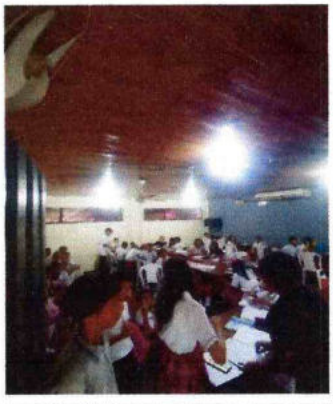
Imagen 5 y 6. Laboratorio

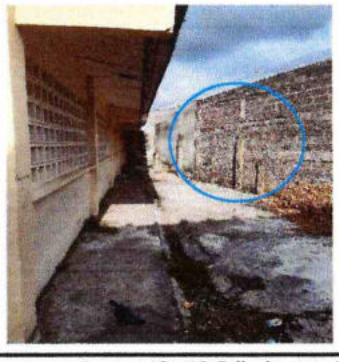
Imagen 13 y 14. Fallas estructurales.

Imagen 15 y 16. Falla de conexiones en vigas y columnas.

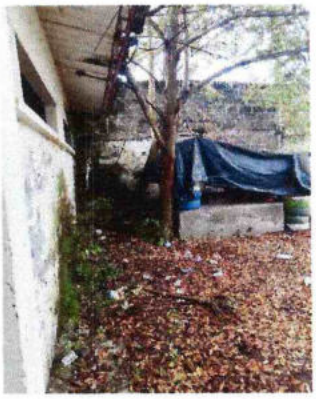
Imagen 21 y 22. Cubiertas en asbesto deterioradas.

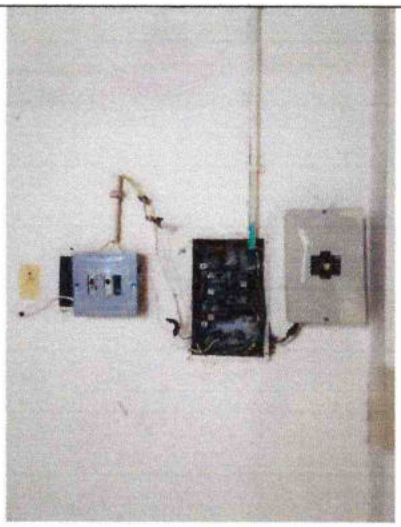
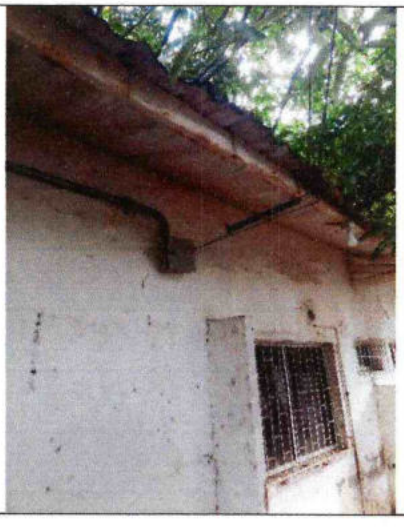
Tablero principal sin tapa de protecion, cableado expuestos a daños fisicos, la falta de tapa en el tablero eléctrico expone los cables y componentes internos, lo que aumenta el riesgo de contacto accidental con partes energizadas. Esto puede resultar en electrocuciones o lesiones graves. No se evidencia conexión con sistema puesto a tierra, tablero electricos sin diagramas unifilar, sin cuadro de carga.	Tuberia expuesta a daños fisicos, totalizador desconectado. totalizador suelto puede indicar que las conexiones eléctricas no están firmemente aseguradas, lo que puede resultar en arcos eléctricos, sobrecalentamiento y potenciales fallas en el sistema . Esta condicion es especialmente peligroso, ya que puede llevar a situaciones de electrocución o incendios.

Tablero de distribucion con aperturas sin sellar , tuberia de PVC no son adecuadas para ser instaladas en condiciones expuestas a factores físicos severos.	Tuberia pvc expuesta a daños fisicos. Las tuberías de PVC no son adecuadas para ser instaladas en condiciones expuestas a factores físicos severos.

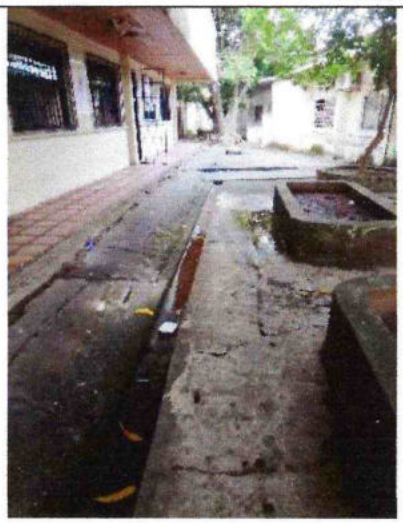
Tuberia pvc expuesta a daños fisicos.
Las tuberías de PVC no son adecuadas para ser instaladas en condiciones expuestas a factores físicos severos

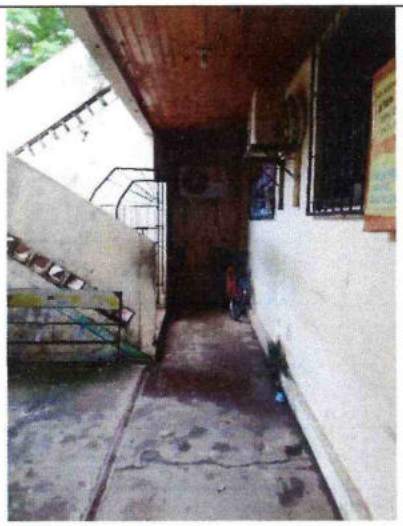
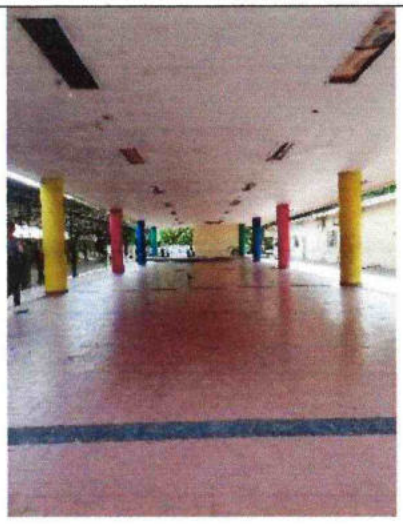
Area con deficiencia de iluminacion, Áreas no cumplen con los nivel de e iluminación mínimo de acuerdo a RETILAP.

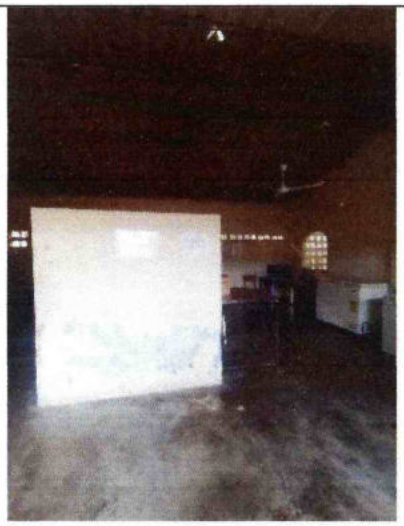
Conductores expuestos , tubería no adecuada	Tomacorrientes en mal estado, no cuenta con cableado spt.
No se evidencia la instalación de sistema de puesta a tierra

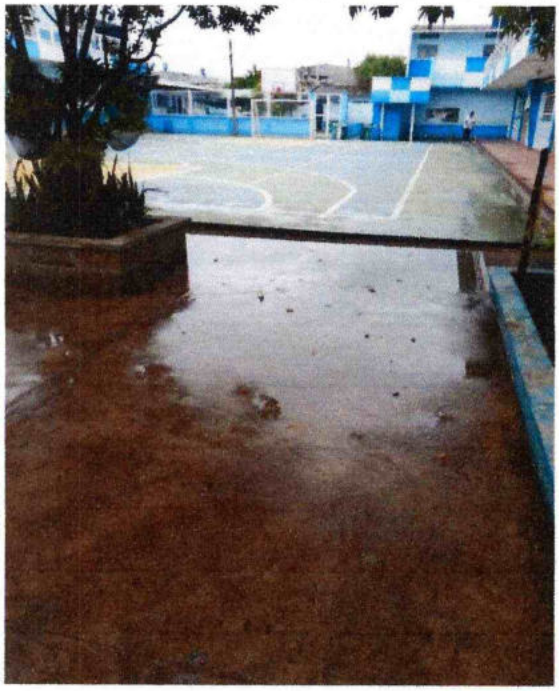
Problemas de inundación	**Redes eléctricas expuestas**

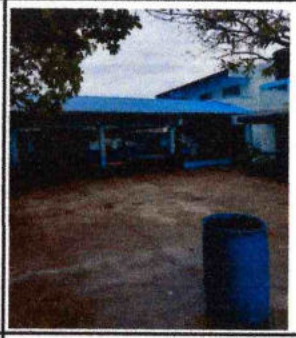
Imagen 5. sanitario inhabilitado. imagen 6. zonas recreativas sin cubierta

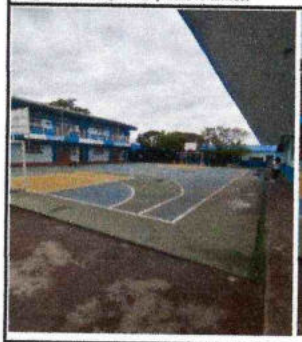
Imagen 17,18. cancha polideportiva

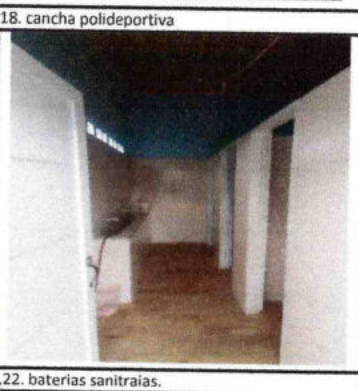
Imagen 21,22. baterias sanitraias.

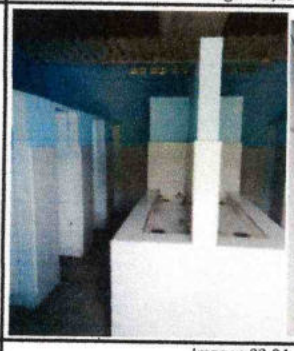
Imagen 23,24. baterias sanitraias.

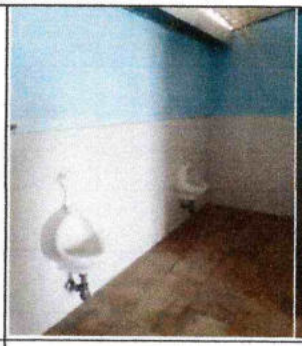
sanitario con tapa dañada	orinales en buen estado con divisiones y sin divisiones

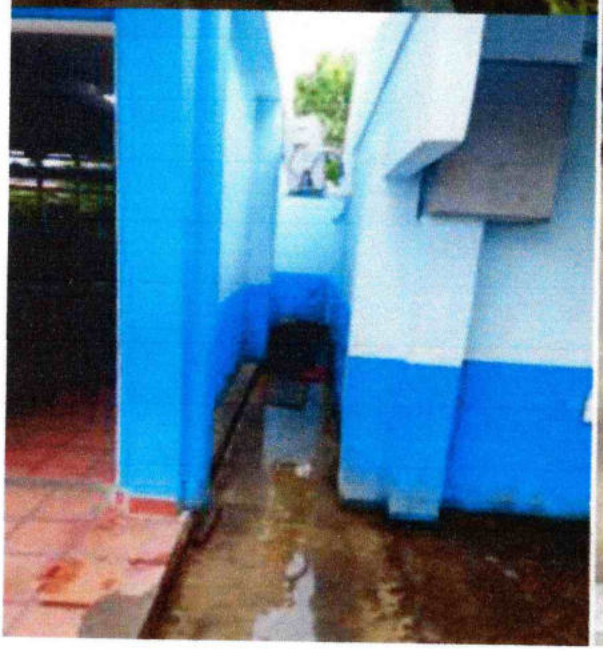
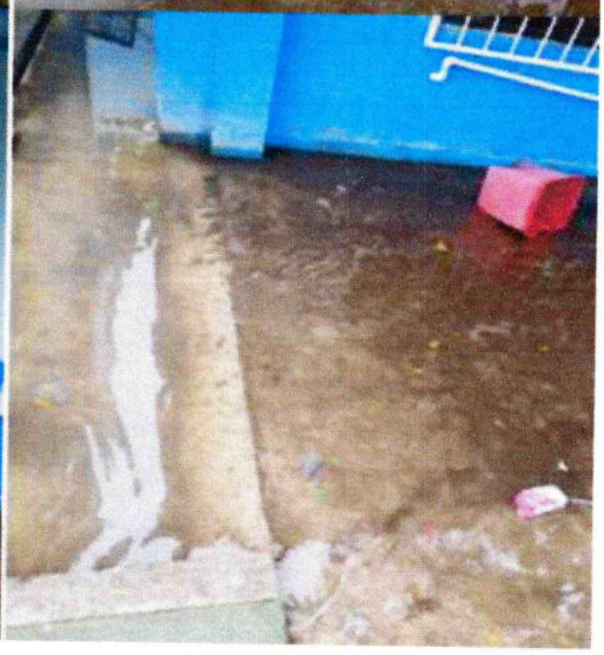
Elementos o zonas afectadas	Patología	Grado de Severidad	Descripción	Recomendación
General	Humedad y filtraciones	Moderada	Filtraciones que afectan el material y pueden degradarlo con el tiempo. Es importante sellar las zonas afectadas y mejorar la impermeabilización.	Concreto Reforzado: Identificar y sellar la fuente de filtración. Reparar juntas y aplicar una membrana impermeabilizante en la superficie expuesta. Acero Estructural: Inspeccionar la estructura y reforzar con pintura anticorrosiva en las áreas donde la humedad esté afectando. Verificar uniones para prevenir la corrosión acelerada.

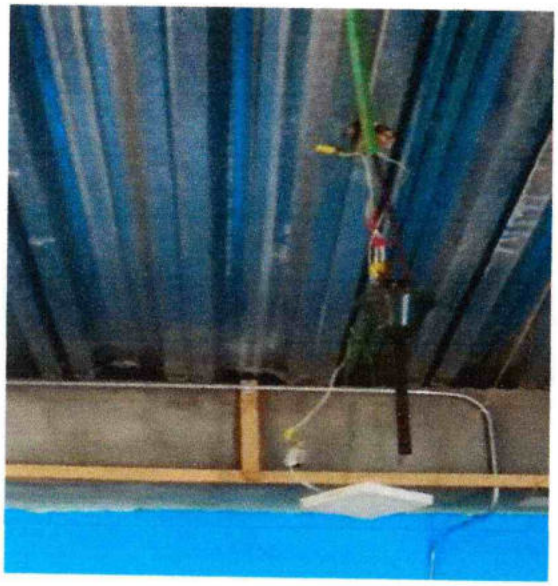
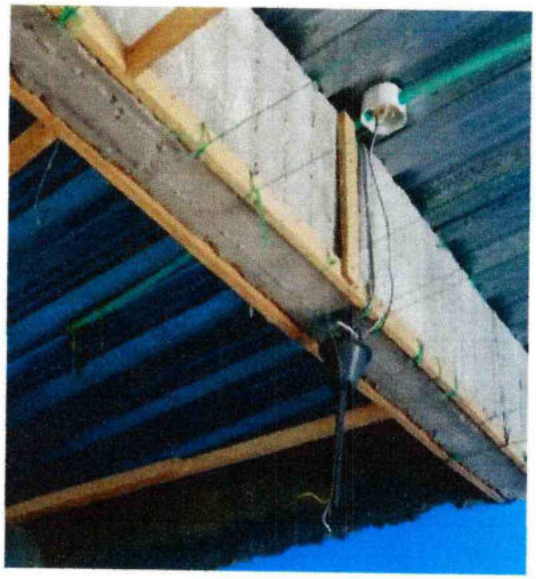
TABLERO ELÉCTRICO	**TABLERO ELÉCTRICO**

- **Conductores eléctricos:** Muchos presentan aislamiento deteriorado y no cumplen con los calibres mínimos recomendados por la norma NTC 2050. Se evidencian el cableado de iluminación con alto grado de deterioro, como se registra a continuación.

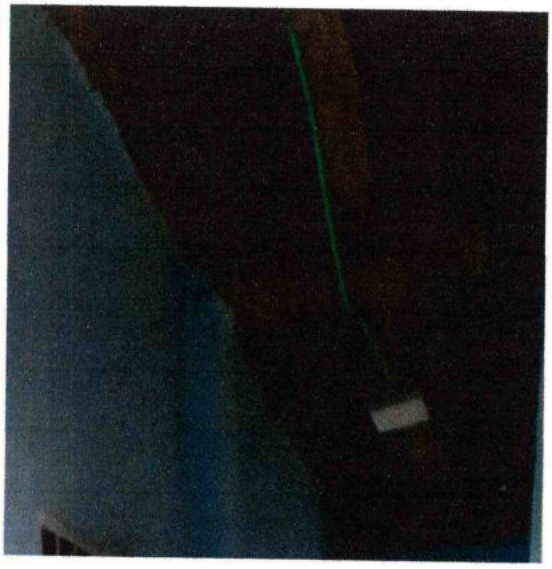
ESTADO CONDUCTORES ELÉCTRICOS	**ESTADO CONDUCTORES ELÉCTRICOS**

- **Tubería y ductos:** La tubería y ductos existentes en mal estado, pero se evidencia la ausencia en la mayoría de las dependencias de la institución educativa.

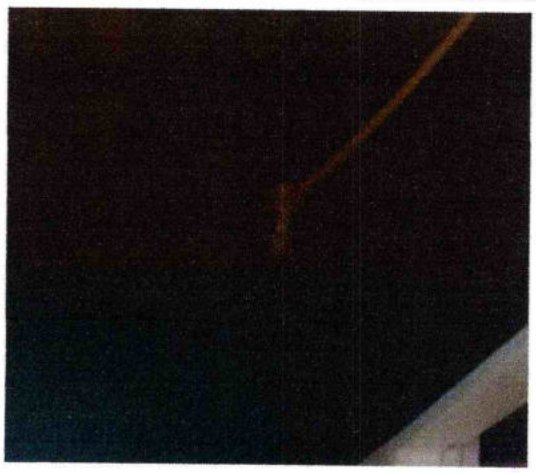
ESTADO DE TUBERÍA Y DUCTOS	**ESTADO DE TUBERÍA Y DUCTOS**

- **Luminarias:** Sistemas de iluminación, obsoletos con alto consumo energético, ausente en la mayoría de las dependencias y con poca eficiencia. En el siguiente registro fotográfico se evidencia el estado de las luminarias

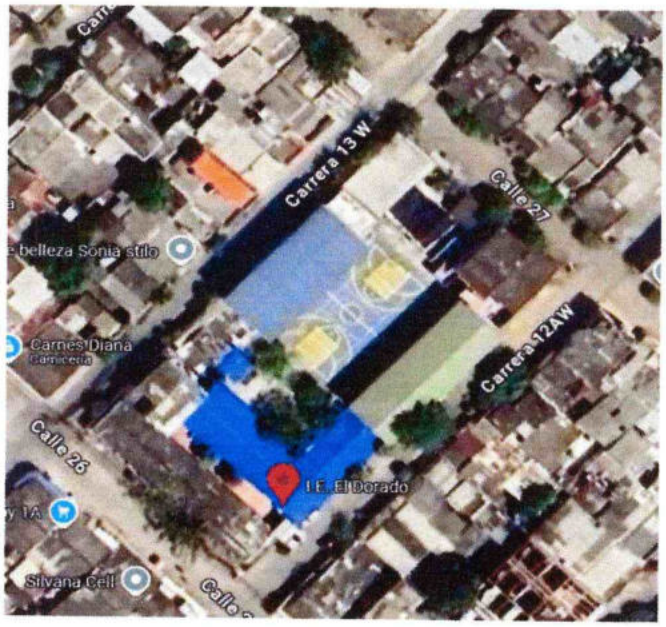
- **Sistema de apantallamiento:** Inexistente, dejando vulnerables todas las dependencias de la institución educativa ante descargas eléctricas.

- **Sistema de puesta a tierra:** Inexistente, dejando vulnerables todas las dependencias de la institución educativa ante posibles fallas de los equipos eléctricos.
