CONTINUACIÓN INFORMES DIAGNÓSTICOS

Se realizó una visita diagnóstica de campo a la institución JUAN XXIII el día 20/01/2025. Durante la inspección se verificaron las condiciones generales en cuanto a infraestructura existente como aulas de clases, restaurante escolar, escenarios deportivos, baterías sanitarias, cerramiento, estado de servicios públicos, estado de circulaciones y accesos entre otros espacios, todo enmarcado bajo lo establecido en la NTC 4595-2020.DESCRIPCIÓN DE LA INFRAESTRUCTURA EDUCATIVA.

DESCRIPCIÓN DE LA INFRAESTRUCTURA EDUCATIVA

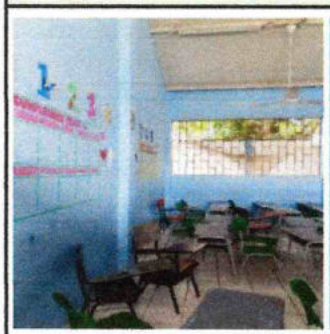
Imagen 1 y 2. Pintura embolsada en muros.

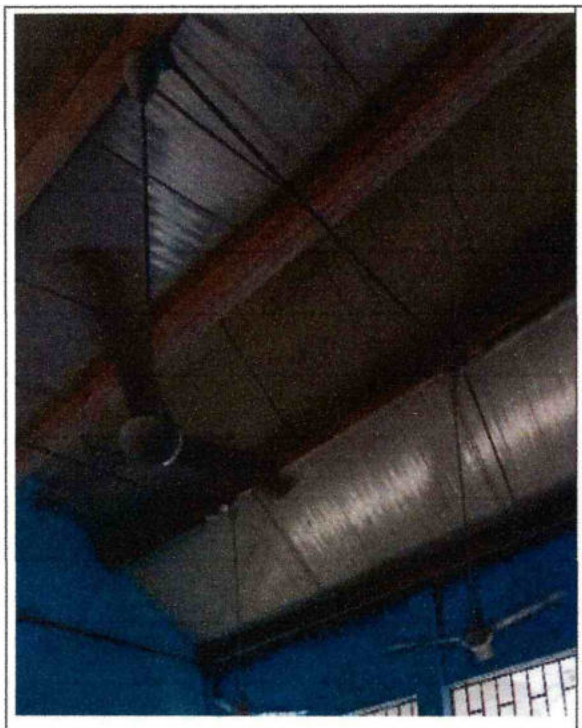
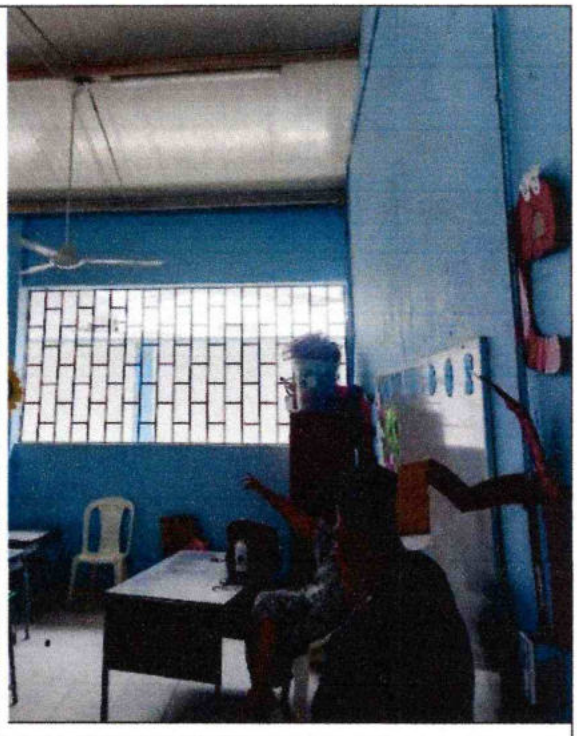
ESTADO CONDUCTORES ELÉCTRICOS

- **Conductores eléctricos:** Muchos presentan aislamiento deteriorado y no cumplen con los calibres mínimos recomendados por la norma NTC 2050. Se evidencian el cableado de con alto grado de deterioro, como se registra a continuación.

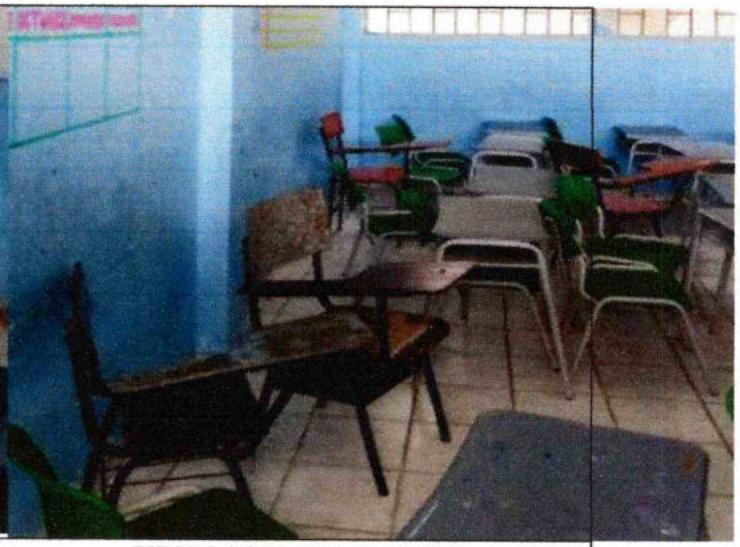
ESTADO DE TUBERÍA Y DUCTOS	**ESTADO DE TUBERÍA Y DUCTOS**

- **Tubería y ductos:** La tubería existente en mal estado y en algunos casos inexistentes, pero se evidencia la ausencia en la mayoría de las dependencias de la institución educativa.

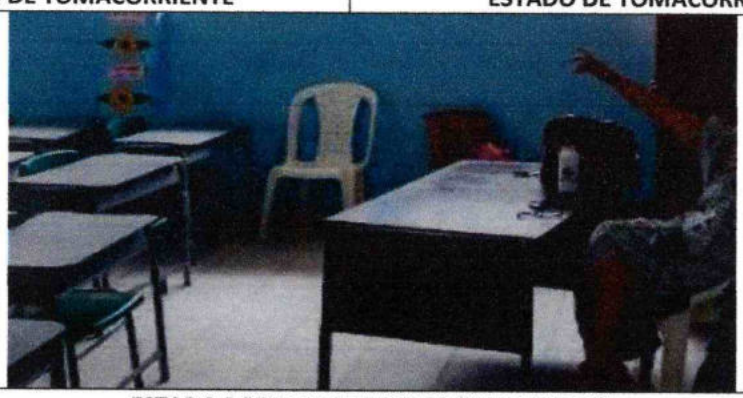
LUMINARIA DE PLAFÓN	**LUMINARIA TIPO PLAFÓN**

- **Luminarias:** Sistemas de iluminación, obsoletos con alto consumo energético, ausente en la mayoría de las dependencias y con poca eficiencia. En el siguiente registro fotográfico se evidencia el estado de las luminarias

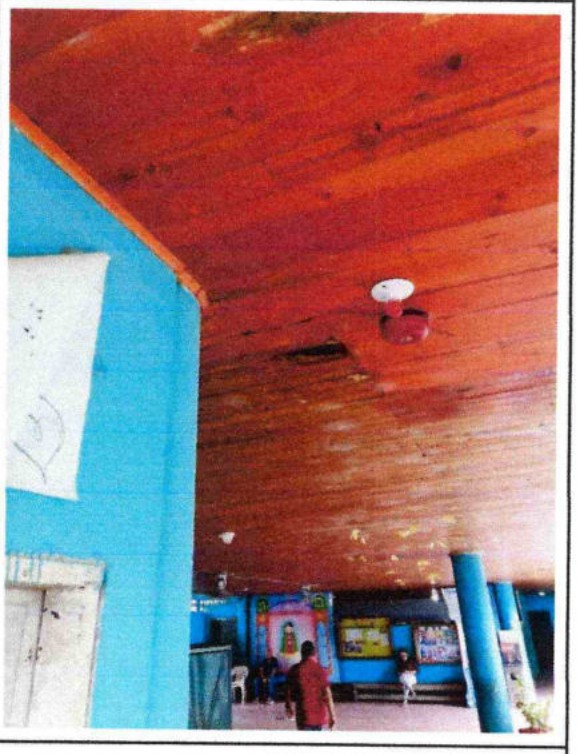
Aula escolar con daños en cielo raso

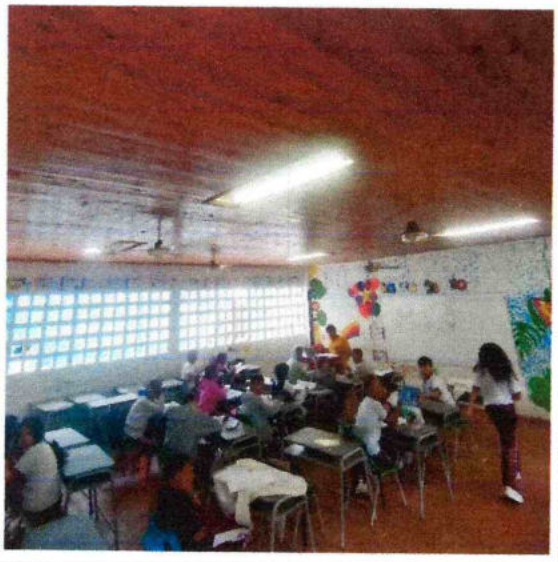
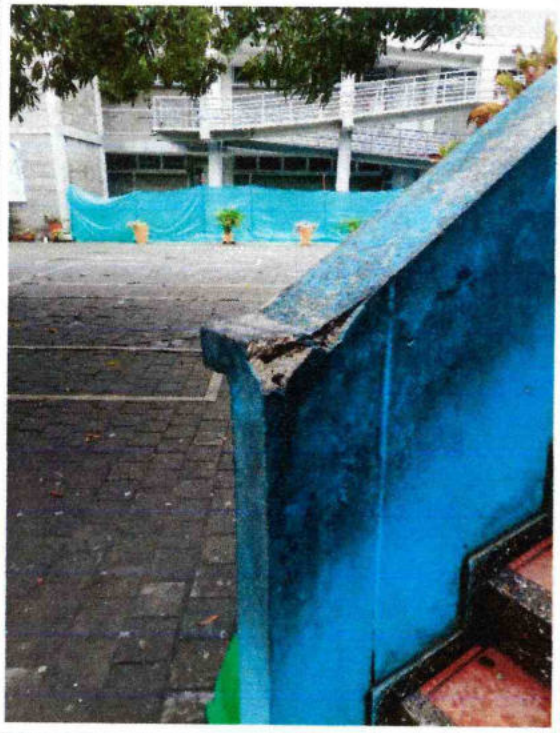
Cables expuestos

Estructuras oxidadas

Cielo raso con daños

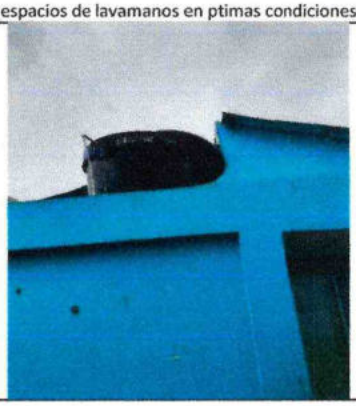
orinales retirados

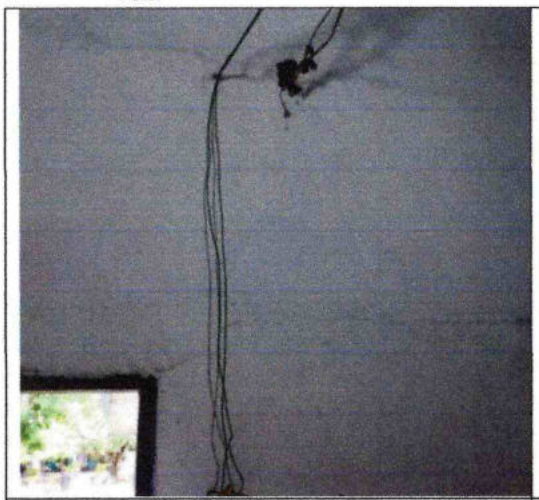
- **Tableros de distribución:** Se encontró tablero de distribución o caja de circuitos con riesgo de sobrecarga y conexiones deficientes, cables y tubería expuestas, con los sistemas de protección principal en mal estado (breakers tipo totalizador),

algunas protecciones de las luminarias fuera de servicio, como también algunos circuitos de alimentación presentan cortocircuito y deben ser reemplazados; así mismo, en posición inadecuada para su manipulación.

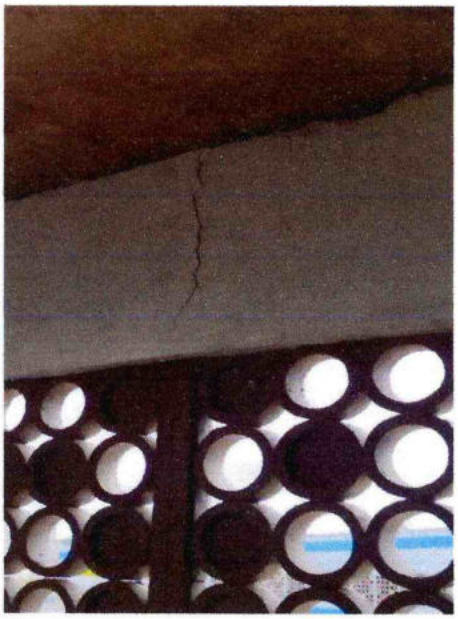
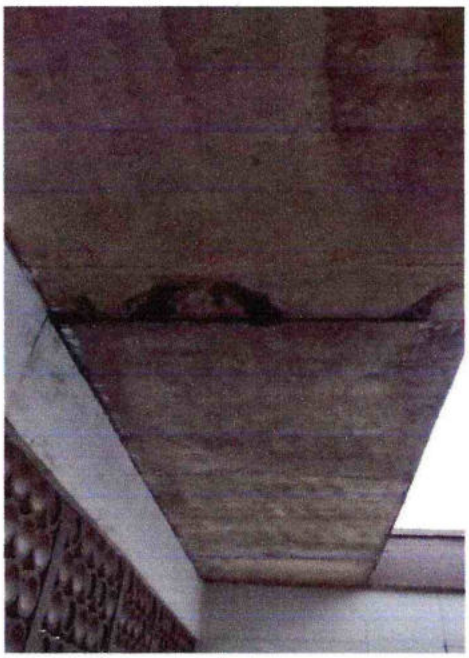
Patio escolar

Parqueadero con carpintería metálica oxidada	**Sala de profesores, estructura con fisuras**

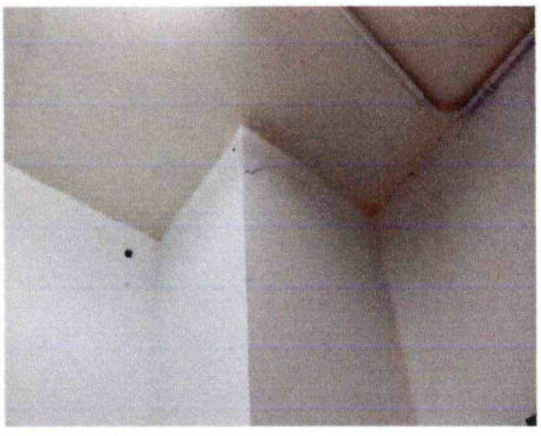
PARQUEADERO

ESTADO PAREDES

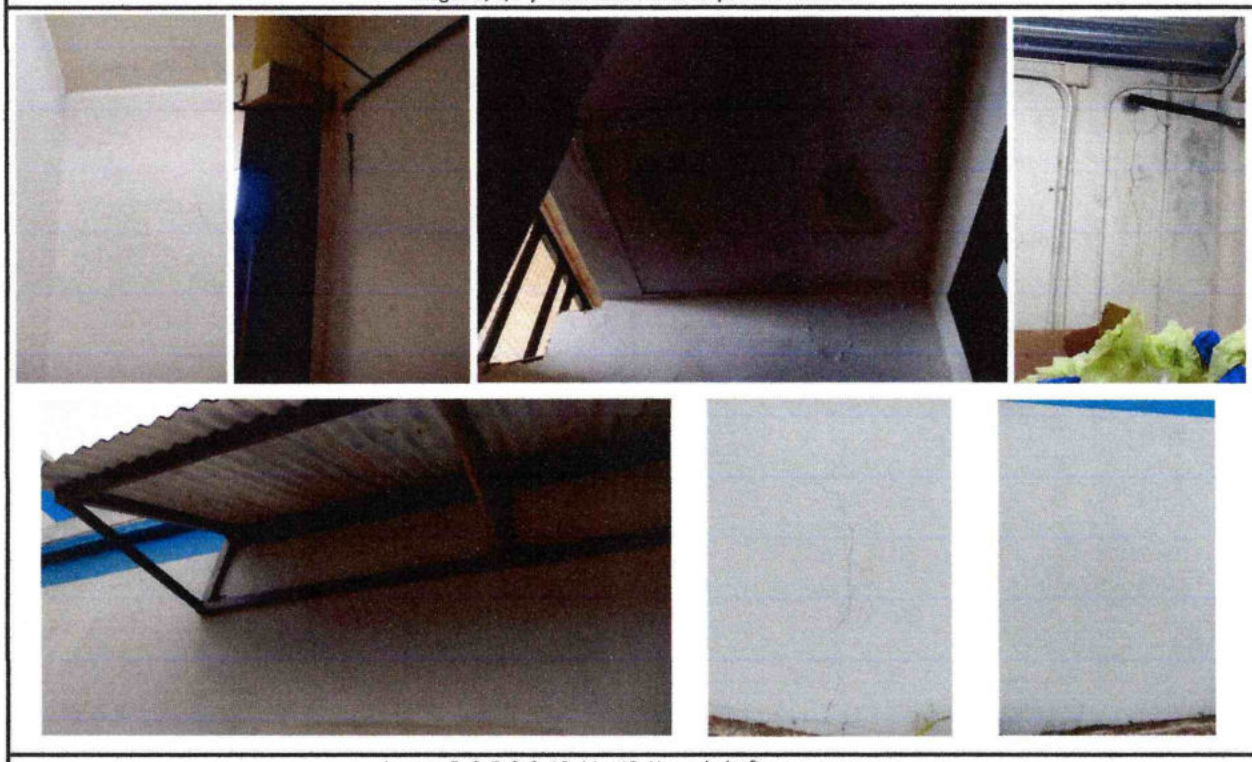
Imagen 1, 2, 3 y 4. Corrosión en la carpintería metálica.

Imagen 5, 6, 7, 8, 9, 10, 11 y 12. Humedad y fisuras en muros.

Imagen 13, 14, 15, 16 y 17. Fisuras y filtraciones en los pasillos del segundo piso.

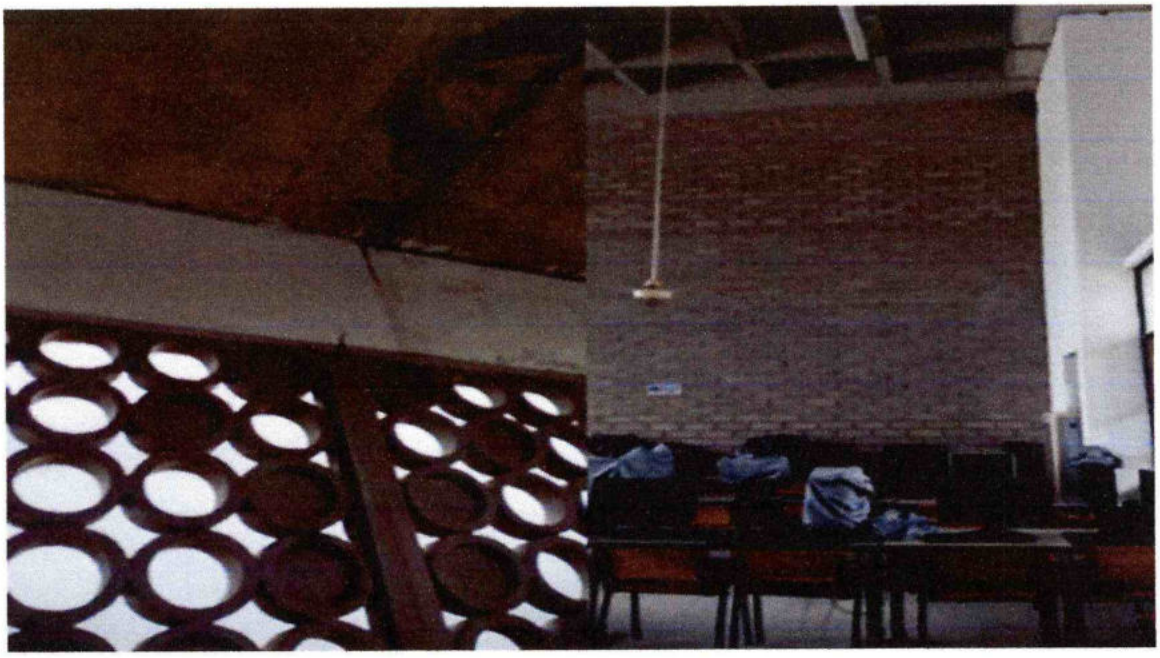
FOTOS

Elementos o zonas afectadas	Patología	Grado de Severidad	Descripción	Recomendación
Columna cubierta	Corrosión del acero expuesto	Moderada	Corrosión que ha generado pérdida de sección en el acero. La capacidad de carga puede estar comprometida y requiere tratamiento con inhibidores de corrosión o recubrimiento adecuado.	Concreto Reforzado: Retirar la corrosión superficial, aplicar una capa protectora y recubrir el área con mortero de reparación para asegurar la durabilidad del elemento. Acero Estructural: Limpieza a fondo de la corrosión y aplicación de un recubrimiento de pintura epóxica anticorrosiva. En algunos casos, puede ser necesario reforzar con placas en áreas donde la sección esté comprometida.
Cubierta	Humedad y filtraciones	Moderada	Filtraciones que afectan el material y pueden degradarlo con el tiempo. Es importante sellar las zonas afectadas y mejorar la impermeabilización.	Concreto Reforzado: Identificar y sellar la fuente de filtración. Reparar juntas y aplicar una membrana impermeabilizante en la superficie expuesta. Acero Estructural: Inspeccionar la estructura y reforzar con pintura anticorrosiva en las áreas donde la humedad esté afectando. Verificar uniones para prevenir la corrosión acelerada.

Division de baños	Humedad y filtraciones	Moderada	Filtraciones que afectan el material y pueden degradarlo con el tiempo. Es importante sellar las zonas afectadas y mejorar la impermeabilización.	Concreto Reforzado: Identificar y sellar la fuente de filtración. Reparar juntas y aplicar una membrana impermeabilizante en la superficie expuesta. Acero Estructural: Inspeccionar la estructura y reforzar con pintura anticorrosiva en las áreas donde la humedad esté afectando. Verificar uniones para prevenir la corrosión acelerada.
General	Humedad y filtraciones	Moderada	Filtraciones que afectan el material y pueden degradarlo con el tiempo. Es importante sellar las zonas afectadas y mejorar la impermeabilización.	Concreto Reforzado: Identificar y sellar la fuente de filtración. Reparar juntas y aplicar una membrana impermeabilizante en la superficie expuesta. Acero Estructural: Inspeccionar la estructura y reforzar con pintura anticorrosiva en las áreas donde la humedad esté afectando. Verificar uniones para prevenir la corrosión acelerada.
