CONTINUACIÓN INFORMES DIAGNÓSTICOS

DESCRIPCIÓN DE LA INFRAESTRUCTURA EDUCATIVA

DESCRIPCIÓN	DATOS
INSTITUCIÓN	IE LOS COLORES
SEDE	PRINCIPAL
ZONA	URBANO
LOCALIZACIÓN	8°44'34.12" N 75°53'33.03 O
DIRECCCIÓN	CARRERA 10W CALLE 3
BARRIO	LOS COLORES
COMUNA	4
MUNICIPIO	MONTERÍA
DEPARTAMENTO	CÓRDOBA

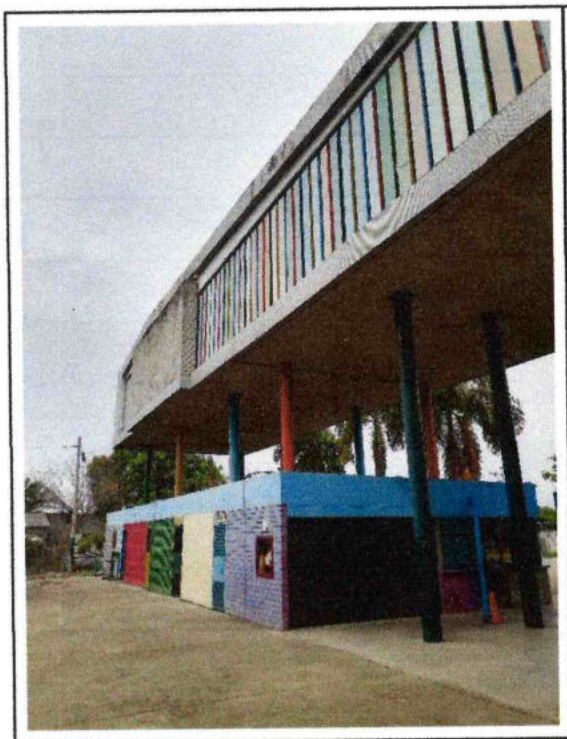
Daños estruturales

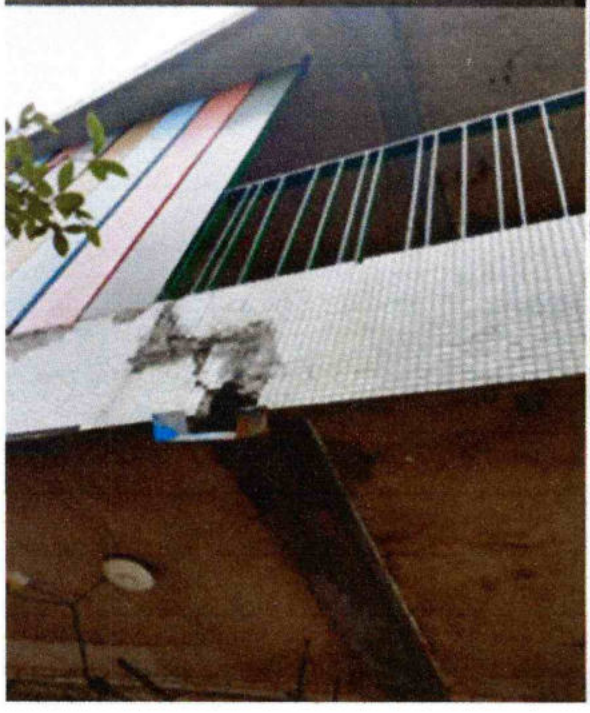
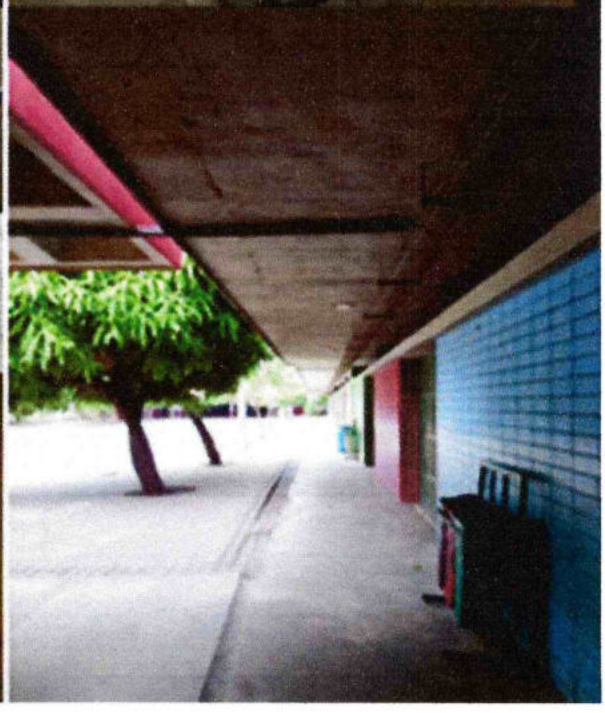
Elementos o zonas afectadas	Patología	Grado de Severidad	Descripción	Recomendación
Viga de entrepiso	Corrosión del acero expuesto	Moderada	Corrosión que ha generado pérdida de sección en el acero. La capacidad de carga puede estar comprometida y requiere tratamiento con inhibidores de corrosión o recubrimiento adecuado.	Concreto Reforzado: Retirar la corrosión superficial, aplicar una capa protectora y recubrir el área con mortero de reparación para asegurar la durabilidad del elemento. Acero Estructural: Limpieza a fondo de la corrosión y aplicación de un recubrimiento de pintura epóxica anticorrosiva. En algunos casos, puede ser necesario reforzar con placas en áreas donde la sección esté comprometida.
Losa de pasarela	Grietas	Moderada	Grietas que atraviesan el material sin separación significativa, indicando movimientos menores. Requieren monitoreo y sellado para evitar su avance.	Concreto Reforzado: Limpieza de grietas y sellado con resina epóxica o mortero flexible de mayor resistencia para asegurar estabilidad. Reforzar el acabado con una capa de pintura impermeabilizante. Acero Estructural: Verificar la integridad de las uniones afectadas (soldadura o pernos). Si hay uniones comprometidas, realizar reparaciones con soldadura y aplicar un recubrimiento anticorrosivo.

General	Humedad y filtraciones	Moderada	Filtraciones que afectan el material y pueden degradarlo con el tiempo. Es importante sellar las zonas afectadas y mejorar la impermeabilización.	Concreto Reforzado: Identificar y sellar la fuente de filtración. Reparar juntas y aplicar una membrana impermeabilizante en la superficie expuesta. Acero Estructural: Inspeccionar la estructura y reforzar con pintura anticorrosiva en las áreas donde la humedad esté afectando. Verificar uniones para prevenir la corrosión acelerada.

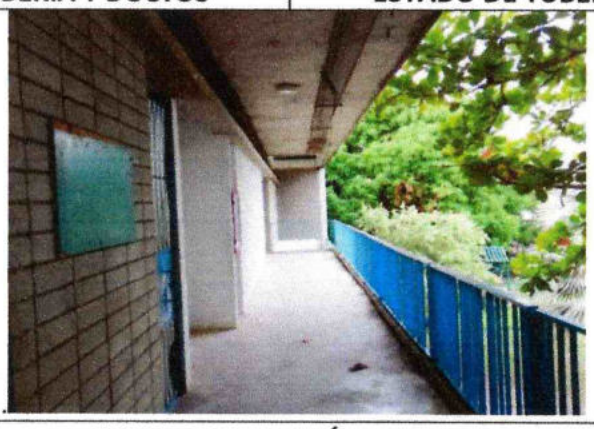
ESTADO DE TUBERÍA Y DUCTOS

- **Tubería y ductos:** Se observa tubería en MT, y bandeja metálica en varilla, no apta para cables en uso.

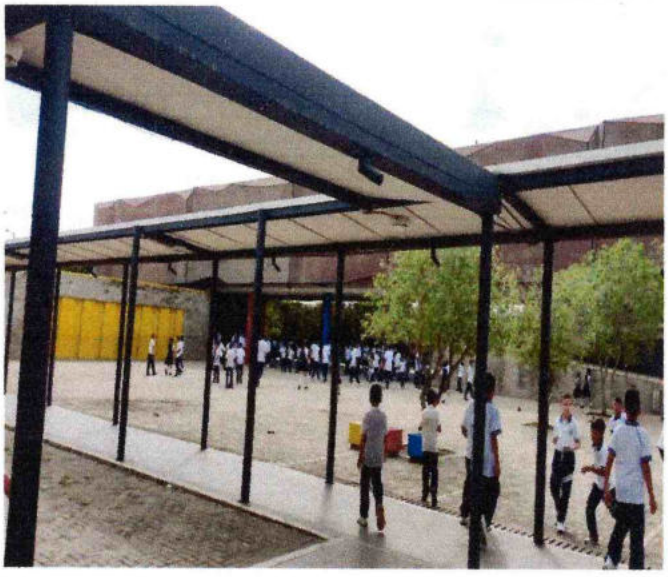
Canaletas metálicas con presencia de oxido

1. Mantenimiento correctivo del sistema de drenaje pluvial: Se recomienda realizar el reemplazo completo de las canaletas metálicas deterioradas por nuevas unidades en materiales resistentes a la corrosión, como aluminio o PVC, con capacidad adecuada para manejar los caudales previstos según los lineamientos de la NTC 1500. Además, se deben garantizar pendientes óptimas para el flujo del agua, evitando obstrucciones y rebosamientos en temporadas de lluvias intensas.

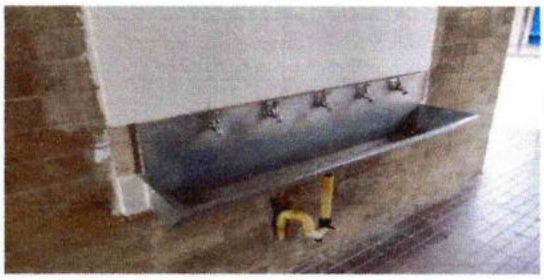
Sanitario y lavamanos en buen estado sin continuidad en suministro de agua

lavamanos en condiciones regulares, mal estado de conexiones hidráulicas

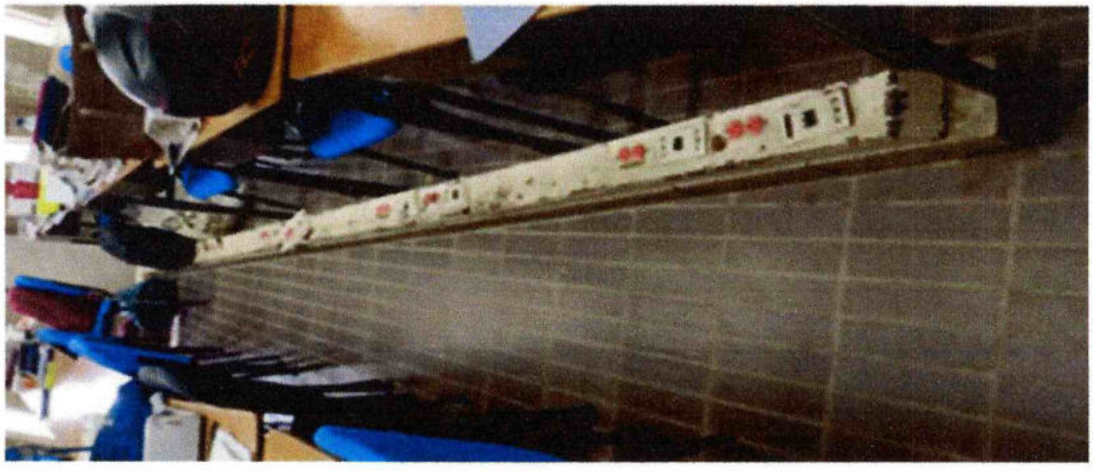
General	Humedad y filtraciones	Moderada	Filtraciones que afectan el material y pueden degradarlo con el tiempo. Es importante sellar las zonas afectadas y mejorar la impermeabilización.	Concreto Reforzado: Identificar y sellar la fuente de filtración. Reparar juntas y aplicar una membrana impermeabilizante en la superficie expuesta. Acero Estructural: Inspeccionar la estructura y reforzar con pintura anticorrosiva en las áreas donde la humedad esté afectando. Verificar uniones para prevenir la corrosión acelerada.

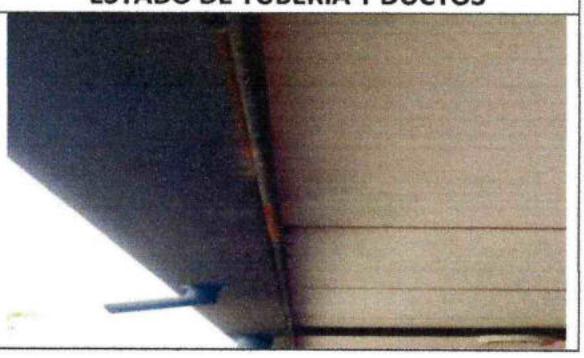
ESTADO DE TUBERÍA Y DUCTOS	**ESTADO DE TUBERÍA Y DUCTOS**

- **Tubería y ductos:** Se observa tubería en MT, tubería y ductos existentes en mal estado, oxidada, lo que requiere ser cambiada.

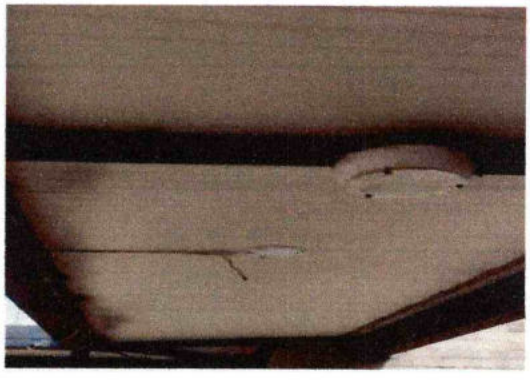
LUMINARIA DE ALUMBRADO PÚBLICO TIPO FAROL

- **Luminarias:** Sistemas de iluminación, sin mantenimiento, oxidadas y en algunos casos en mal estado. En el siguiente registro fotográfico se evidencia el estado de las luminarias.

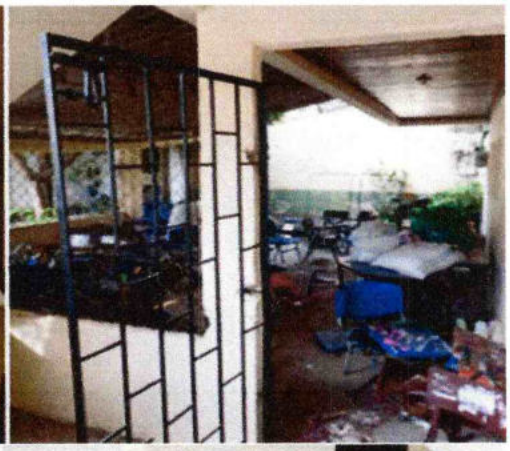
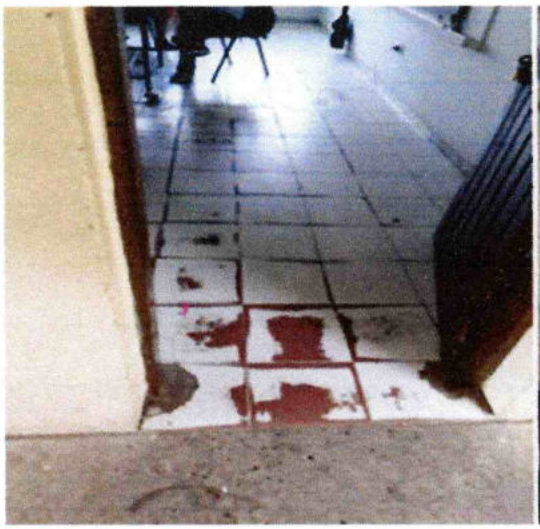
FOTOS

General	Humedad y filtraciones	Moderada	Filtraciones que afectan el material y pueden degradarlo con el tiempo. Es importante sellar las zonas afectadas y mejorar la impermeabilización.	Concreto Reforzado: Identificar y sellar la fuente de filtración. Reparar juntas y aplicar una membrana impermeabilizante en la superficie expuesta. Acero Estructural: Inspeccionar la estructura y reforzar con pintura anticorrosiva en las áreas donde la humedad esté afectando. Verificar uniones para prevenir la corrosión acelerada.

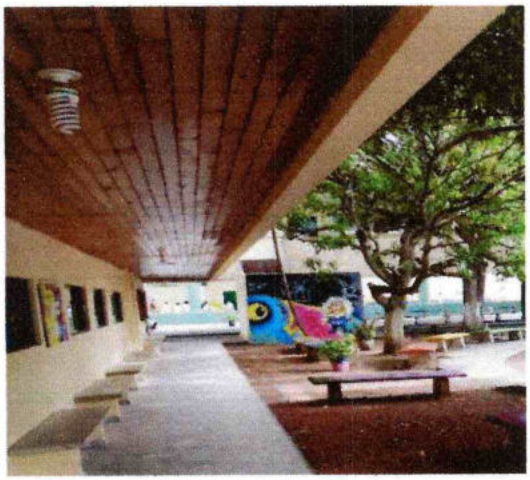
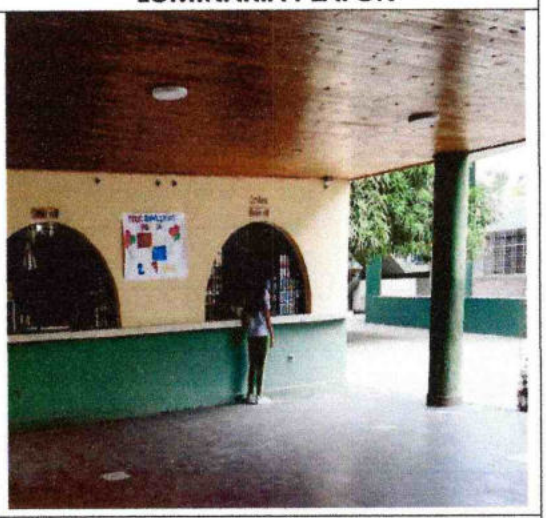
- **Luminarias:** Sistemas de iluminación, en algunos caso obsoletos, con alto consumo energético, ausente en la mayoría de las dependencias y con poca eficiencia. En otras aulas o espacios luminaria de panel LED sin mantenimiento y lampara tubulares. En el siguiente registro fotográfico se evidencia el estado de las luminarias.

LUMINARIA PANEL LED	**LUMINARIA PLAFÓN**
