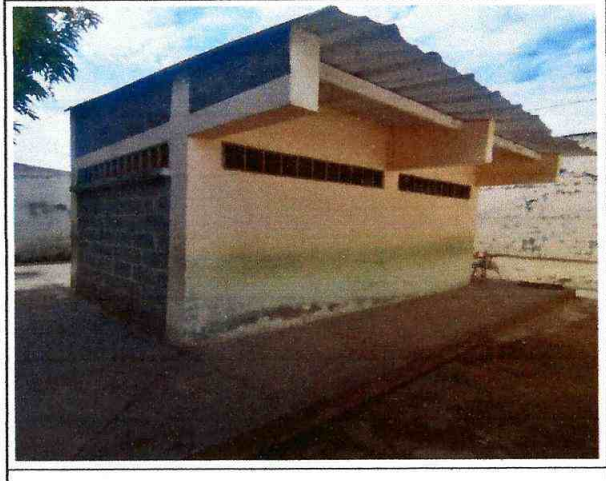
AULA DESHABILITADA

ESTADO DE AULAS

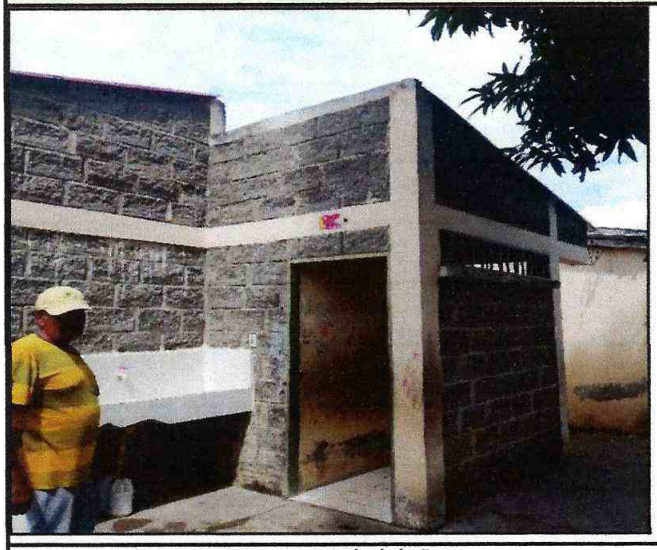
Imagen 1 Estado de baños

Imagen 2-Estado de baño en deterioro

Imagen 3- Baterias de baño

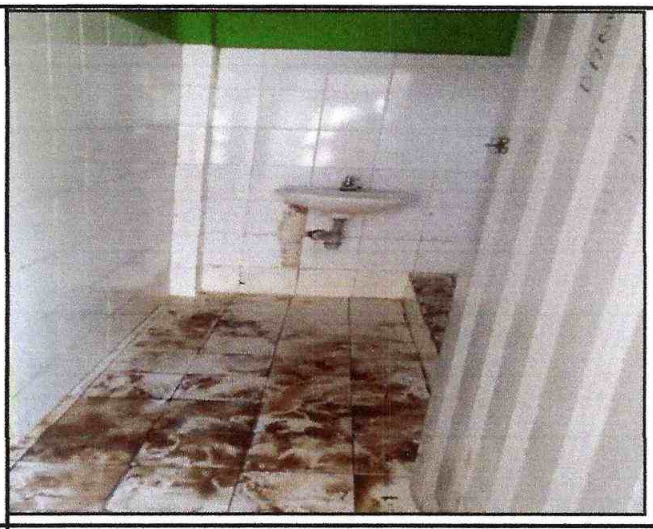
Imagen 4-Estado de bateria de baño

Imagen 5.6- Redes hidrosanitarias

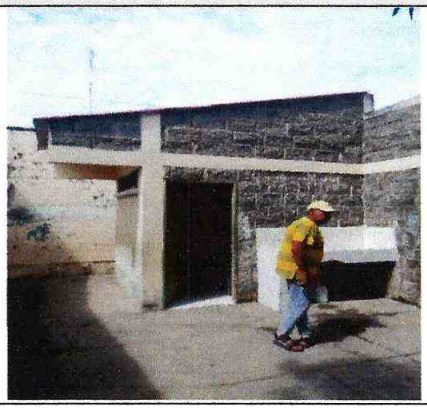
Observaciones:	no cuentan con acceso adecuado para las unidades sanitarias, ni con señalizaciones de distinción de sexo

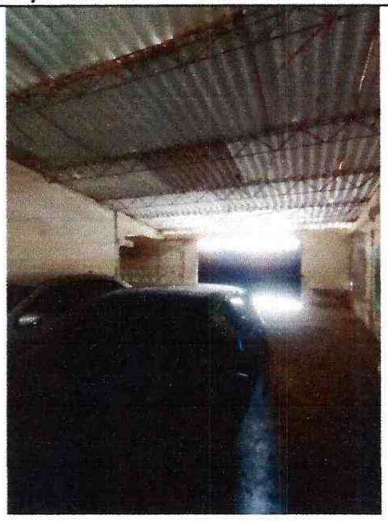
No se observan sistemas de protección contra rayos, como pararrayos o mallas captoras, instalados en las edificaciones. Esto puede exponer las instalaciones a daños estructurales y eléctricos causados por descargas atmosféricas.

Requiere de una evaluación del nivel de riesgo de las instalaciones frente a descargas atmosféricas, la cual es obligatoria para determinar si se requiere la instalación de un sistema de apantallamiento, según lo establecido en el RETIE.

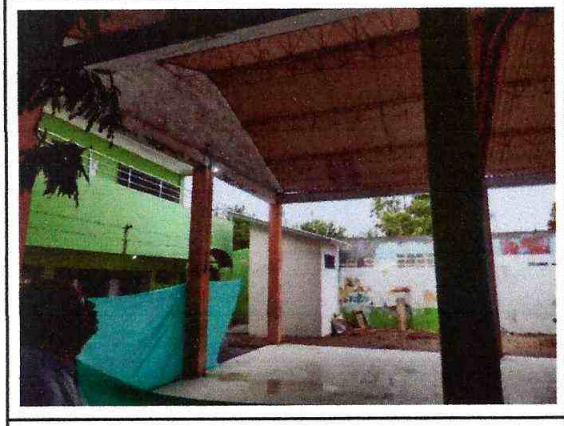
La institución carece de un espacio recreo-deportivo funcional, ya que el área múltiple fue demolida debido a su deterioro y riesgo de colapso. Esta situación limita las actividades deportivas, recreativas y eventos escolares, afectando el bienestar físico y social de los estudiantes.

1. Construcción de área recreo deportivo: Diseño y construcción de un nuevo espacio múltiple o recreo-deportivo para lo cual se necesita realizar estudios de suelo y diseño estructural conforme a la Norma Colombiana de Construcción Sismo Resistente (NSR-10) para garantizar la seguridad de la infraestructura. Implementar un diseño que cumpla con la NTC 4595, asegurando la funcionalidad, accesibilidad y adecuada distribución de espacios. Utilizar materiales de alta calidad que garanticen durabilidad y resistencia a las condiciones climáticas locales. Incluir medidas de accesibilidad universal, como rampas y señalización. Asegurar un sistema de drenaje eficiente para evitar el estancamiento de agua en la nueva infraestructura.

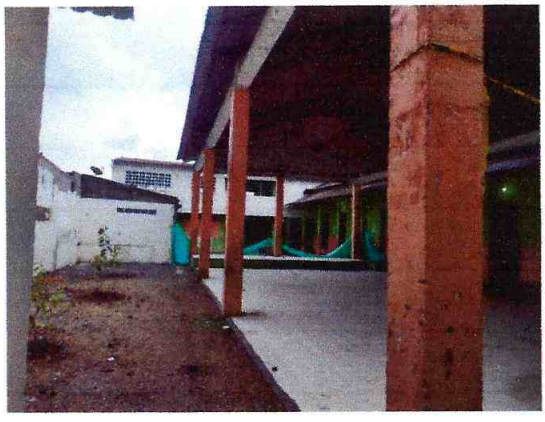
Estado de escenario recreo deportivo

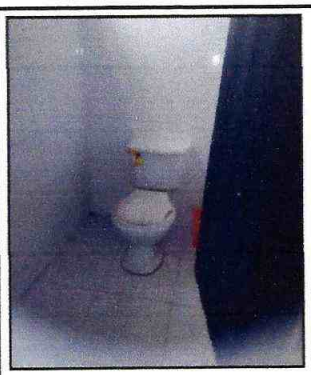
Imagen 1 y 2.Desnivel de piso

Imagen 3 y 4.Estado de baños

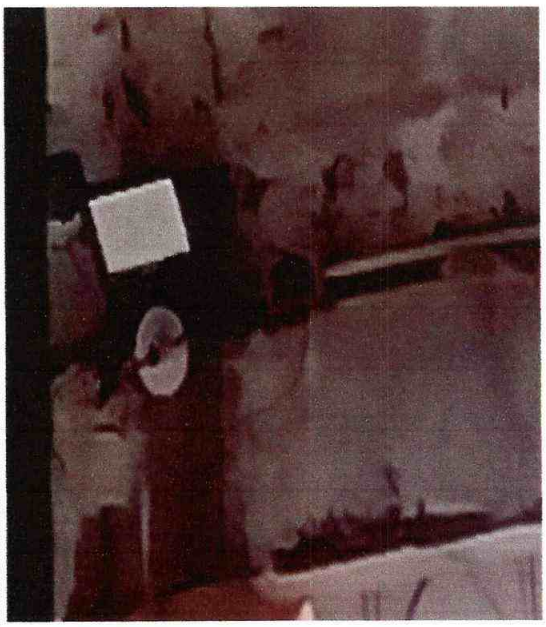
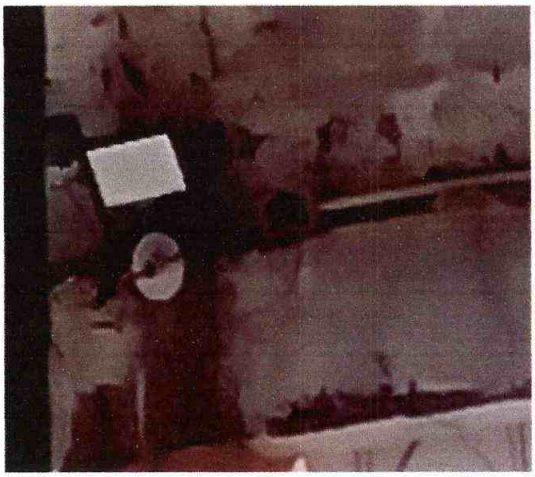
TABLERO ELÉCTRICO

- **Tableros de distribución:** Se encontraron los tableros de distribución o cajas de circuitos, con riesgo de sobrecarga y conexiones deficientes por falta de balanceo de cargas en las fases, con interruptores de protección principal en mal estado (breakers tipo totalizador), algunas protecciones de las luminarias fuera de servicio, como también algunos circuitos de alimentación presentan cortocircuito y deben ser reemplazados.

- **Conductores eléctricos:** Muchos presentan aislamiento deteriorado y no cumplen con los calibres mínimos recomendados por la norma NTC 2050, como se registra a continuación.
