CONTINUACIÓN INFORMES DIAGNÓSTICOS

CONSORCIO EDUCATIVO 2024

CONSORCIO EDUCATIVO 2024	INFORME DIAGNÓSTICO DE ALCANCE Y DEFINICIÓN DE OBRAS Contrato LP-SIM-026-2024, objeto: ESTUDIOS, DISEÑOS, CONSTRUCCIÓN Y MANTENIMIENTO DE INFRAESTRUCTURA FÍSICA EN INSTITUCIONES EDUCATIVAS DEL MUNICIPIO DE MONTERÍA.	Alcaldía de MONTERÍA

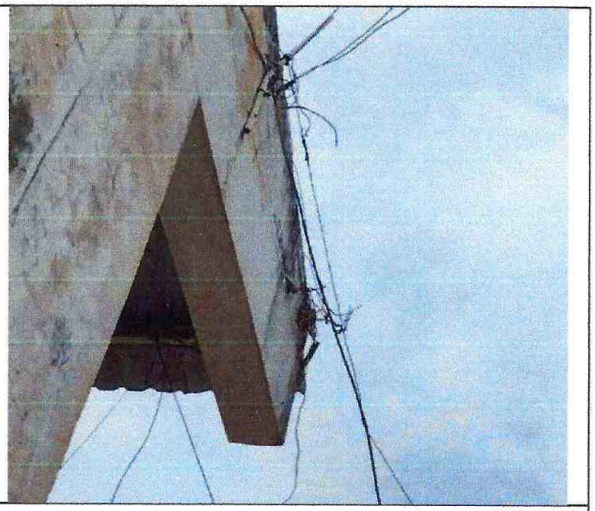
- **Conductores eléctricos:** Se observan empalmes por dentro de las tuberías y algunos cables con aislamientos deteriorados. No cumplen con los calibres mínimos recomendados por la norma NTC 2050. Se evidencian que los circuitos están mezclados, las cargas de ventiladores con iluminación y toma corrientes a la vez.

ESTADO CONDUCTORES ELECTRICOS

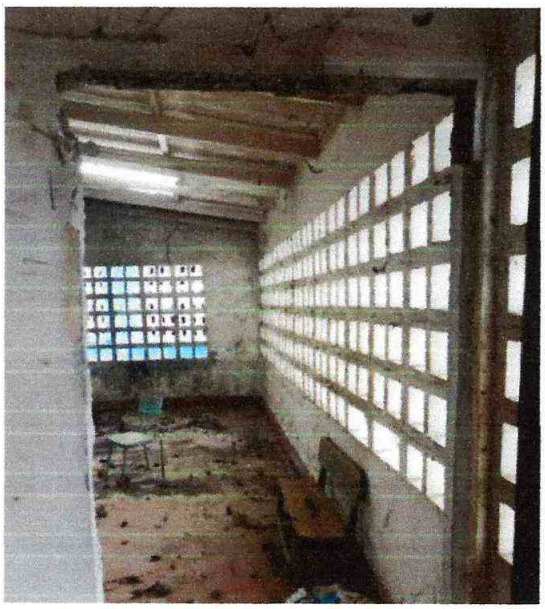
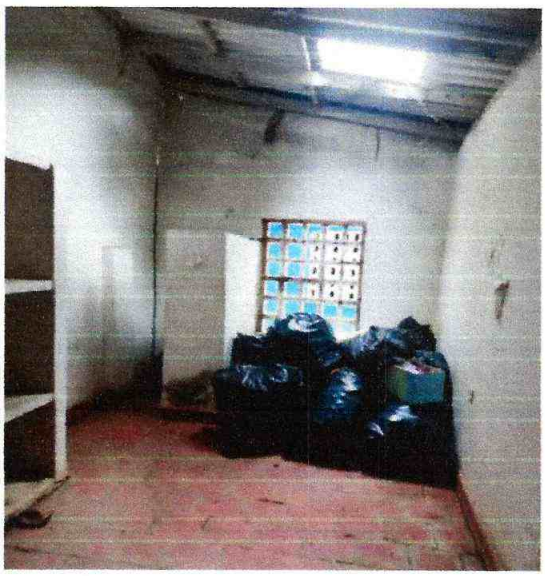
Aula en abandono	**Aula en abandono**

Aula en abandono	**Espacios sin utilizar usados para almacenar basuras**

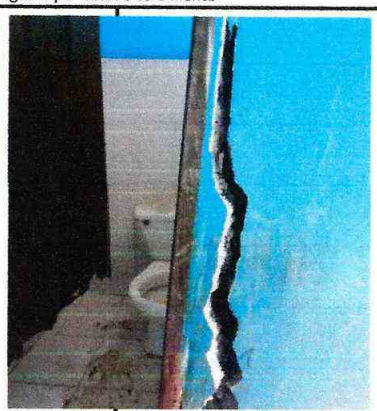
Imagen 6-Paredes agretadas

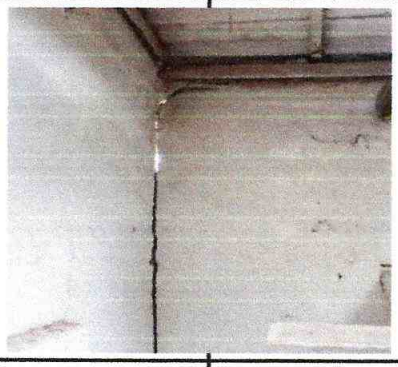
Imagen 13- Paredes agretadas

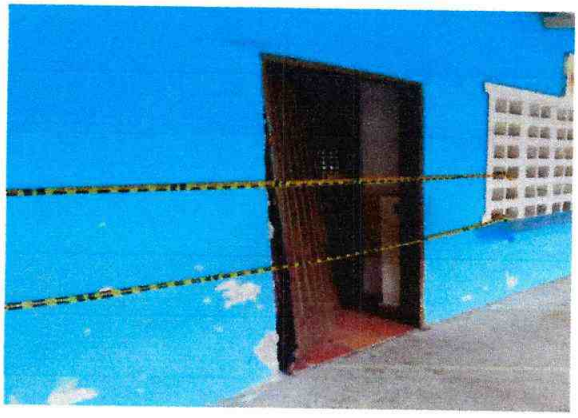
Elementos o zonas afectadas	Patología	Grado de Severidad	Descripción	Recomendación
Muros internos	Grietas	Grave	Grietas con desplazamiento o separación notable, indicando movimientos estructurales importantes. Puede haber riesgo estructural, requiriendo una intervención de reparación urgente.	Concreto Reforzado: Realizar una limpieza profunda de las grietas, inyectar mortero de alta resistencia o resina epóxica en toda la sección afectada y verificar la integridad del acero. Si la estructura está comprometida, reforzar con elementos adicionales. Acero Estructural: Si la grieta compromete la integridad estructural, reemplazar el elemento afectado o realizar refuerzos con placas soldadas. Aplicar una protección anticorrosiva para aumentar la durabilidad de la reparación.
Bateria de baños	Grietas	Grave	Grietas con desplazamiento o separación notable, indicando movimientos estructurales importantes. Puede haber riesgo estructural, requiriendo una intervención de reparación urgente.	Concreto Reforzado: Realizar una limpieza profunda de las grietas, inyectar mortero de alta resistencia o resina epóxica en toda la sección afectada y verificar la integridad del acero. Si la estructura está comprometida, reforzar con elementos adicionales. Acero Estructural: Si la grieta compromete la integridad estructural, reemplazar el elemento afectado o realizar refuerzos con placas soldadas. Aplicar una protección anticorrosiva para aumentar la durabilidad de la reparación.

Cubierta metalica	Corrosión del acero expuesto	Moderada	Corrosión que ha generado pérdida de sección en el acero. La capacidad de carga puede estar comprometida y requiere tratamiento con inhibidores de corrosión o recubrimiento adecuado.	Concreto Reforzado: Retirar la corrosión superficial, aplicar una capa protectora y recubrir el área con mortero de reparación para asegurar la durabilidad del elemento. Acero Estructural: Limpieza a fondo de la corrosión y aplicación de un recubrimiento de pintura epóxica anticorrosiva. En algunos casos, puede ser necesario reforzar con placas en áreas donde la sección esté comprometida.
Plantilla en concreto	Grietas	Moderada	Grietas que atraviesan el material sin separación significativa, indicando movimientos menores. Requieren monitoreo y sellado para evitar su avance.	Concreto Reforzado: Limpieza de grietas y sellado con resina epóxica o mortero flexible de mayor resistencia para asegurar estabilidad. Reforzar el acabado con una capa de pintura impermeabilizante. Acero Estructural: Verificar la integridad de las uniones afectadas (soldadura o pernos). Si hay uniones comprometidas, realizar reparaciones con soldadura y aplicar un recubrimiento anticorrosivo.

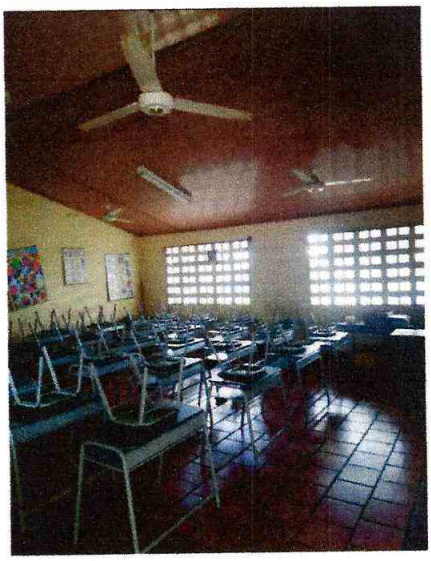
- **Tubería y ductos:** Se observa tubería en PVC expuesta, la cual no cumple la norma NTC2050. La tubería y ductos existentes en mal estado, pero se evidencia la ausencia en la mayoría de las dependencias de la institución educativa.

ESTADO DE TUBERÍA Y DUCTOS	**ESTADO DE TUBERÍA Y DUCTOS**

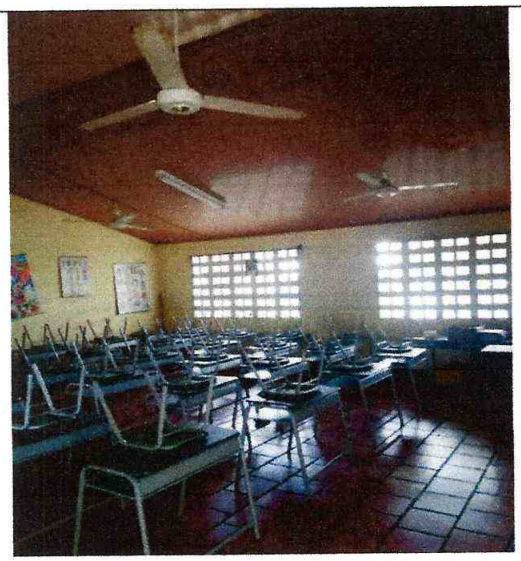
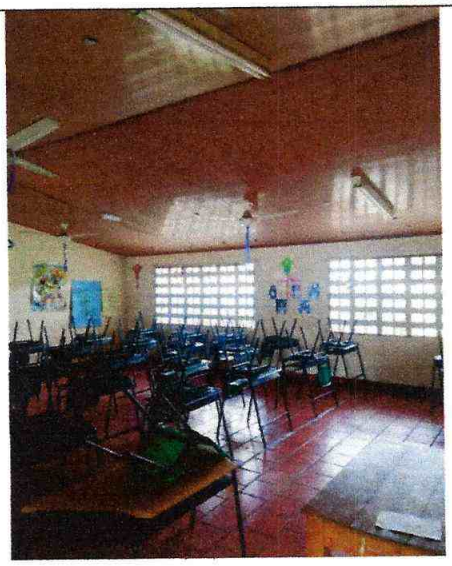
- **Luminarias:** Sistemas de iluminación, anticuados con alto consumo energético, ausente en la mayoría de las dependencias y con poca eficiencia. En el siguiente registro fotográfico se evidencia el estado de las luminarias.

LUMINARIA TUBULAR T8	**LUMINARIA TUBULAR T8**

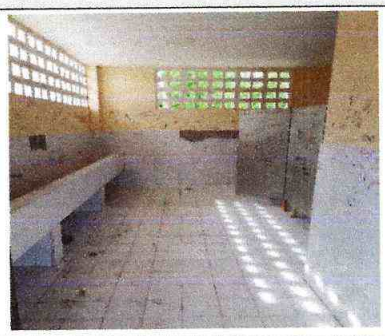
divisiones de sanitarios

lavamanos sin conexiones hidráulicas

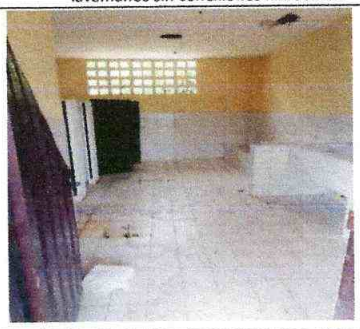
sanitario en buen funcionamiento con falta de accesorios

lavamanos sin conexiones hidráulicas

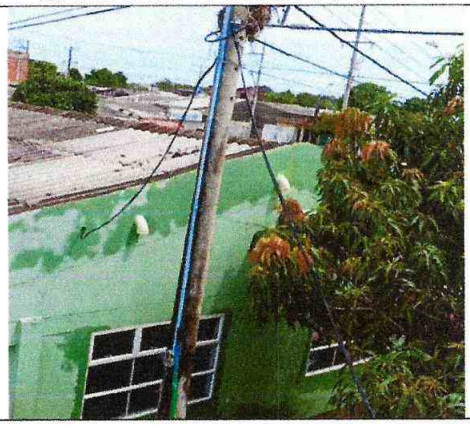
ESTADO CONDUCTORES ELECTRICOS

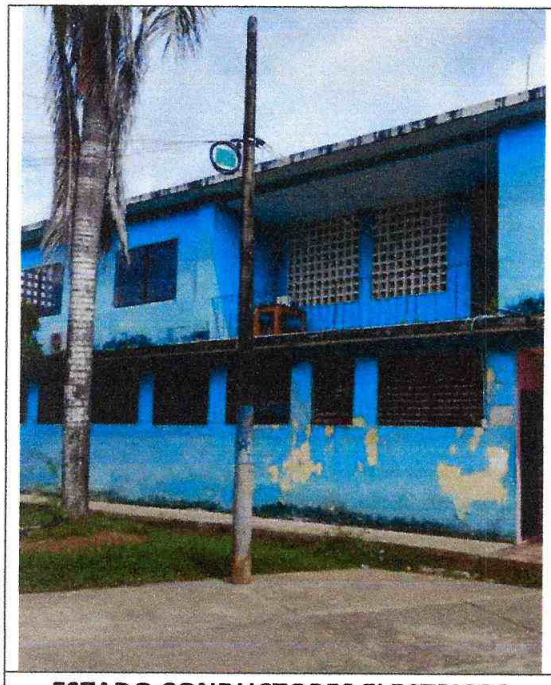
ESTADO CONDUCTORES ELECTRICOS

- **Conductores eléctricos:** Se observan empalmes por dentro de las tuberías y algunos cables con aislamientos deteriorados. No cumplen con los calibres mínimos recomendados por la norma NTC 2050. Se evidencian que los circuitos están mezclados, las cargas de ventiladores con iluminación y toma corrientes a la vez.

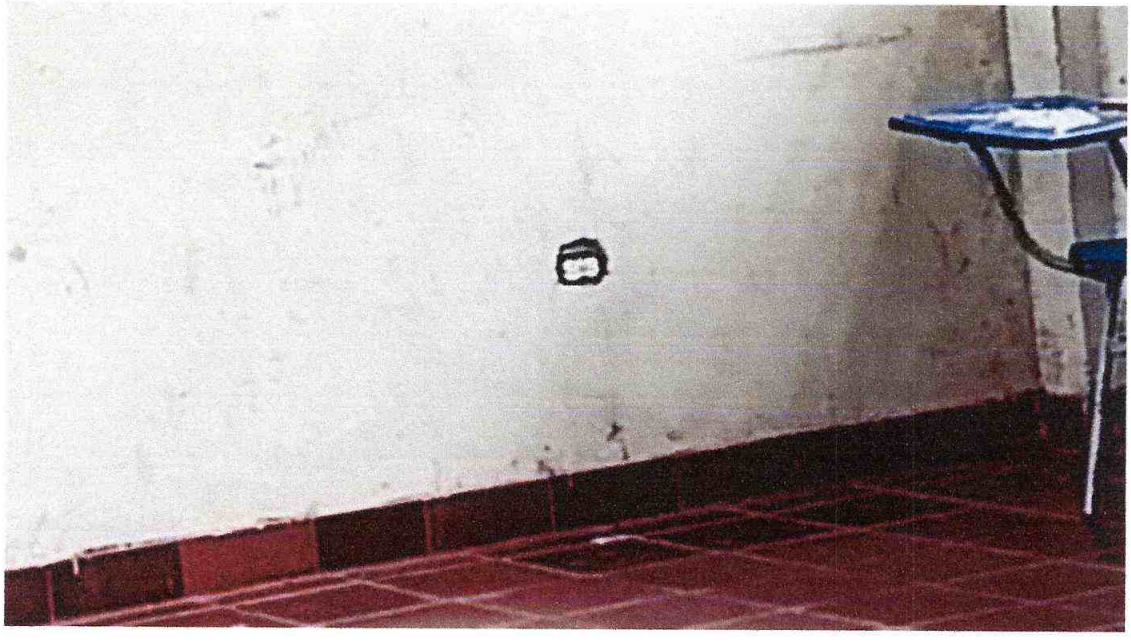
- **Luminarias:** Sistemas de iluminación, anticuados con alto consumo energético, ausente en la mayoría de las dependencias y con poca eficiencia. En el siguiente registro fotográfico se evidencia el estado de las luminarias.

- **Ventiladores:** Ventiladores en mal estado, obsoletos y sin mantenimiento, lo que ocasiona un riego para la población estudiantil y docente

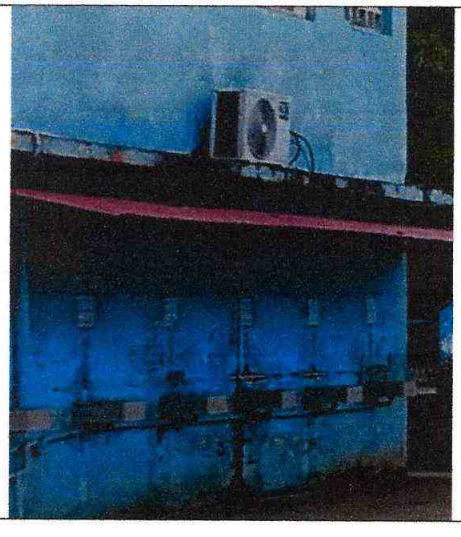
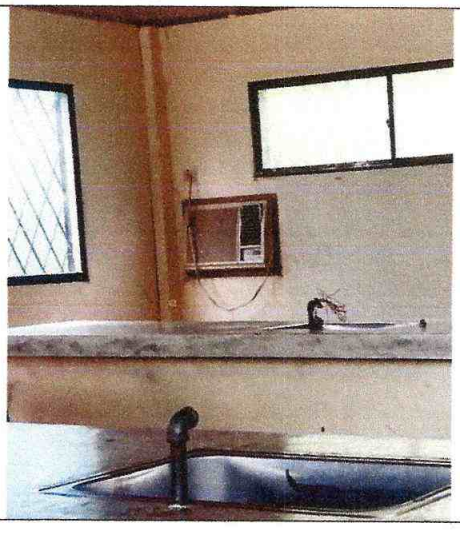
ESTADO DE TUBERÍA Y DUCTOS

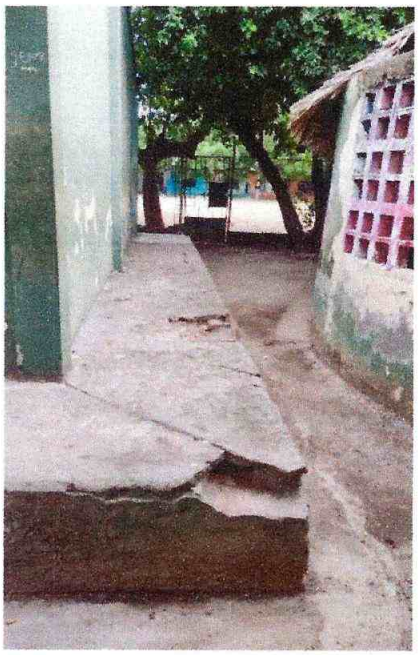
Baterías sanitarias con presencia de oxido	**Lavamanos funcionales a falta de mantenimiento**

Circulaciones y andenes en mal estado	**Kiosco en mal estado**
