CONTINUACIÓN INFORMES DIAGNÓSTICOS

CONSORCIO EDUCATIVO 2024

CONSORCIO EDUCATIVO 2024	INFORME DIAGNÓSTICO DE ALCANCE Y DEFINICIÓN DE OBRAS Contrato LP-SIM-026-2024, objeto: ESTUDIOS, DISEÑOS, CONSTRUCCIÓN Y MANTENIMIENTO DE INFRAESTRUCTURA FÍSICA EN INSTITUCIONES EDUCATIVAS DEL MUNICIPIO DE MONTERÍA.	Alcaldía de MONTERÍA

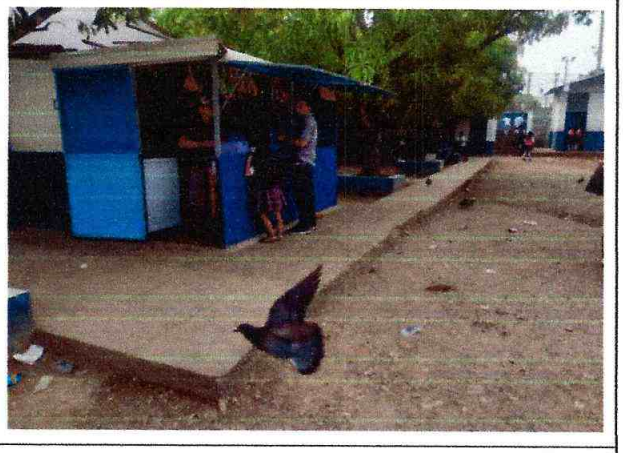
Circulaciones

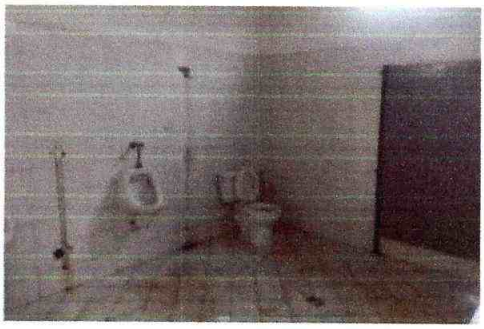
LAVAMANOS EXISTENTES

SANITARIO Y ORINAL EXISTENTE

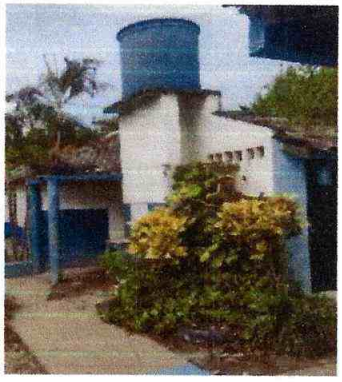
POZO SEPTICO

TANQUE ELEVADO

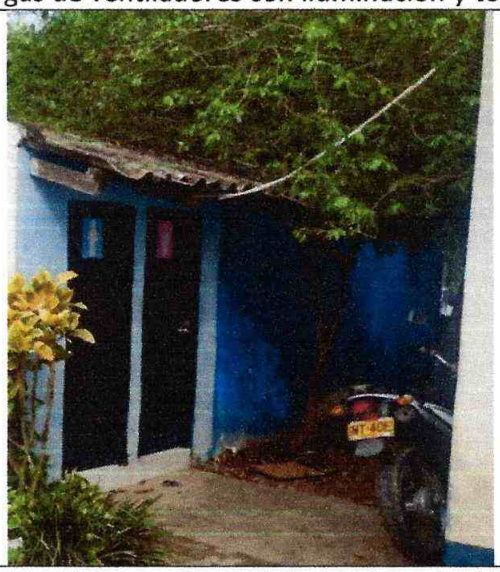
ESTADO CONDUCTORES ELECTRICOS

- **Conductores eléctricos:** Se observan empalmes por dentro de las tuberías y algunos cables con aislamientos deteriorados. No cumplen con los calibres mínimos recomendados por la norma NTC 2050. Se evidencian que los circuitos están mezclados, las cargas de ventiladores con iluminación y toma corrientes a la vez.

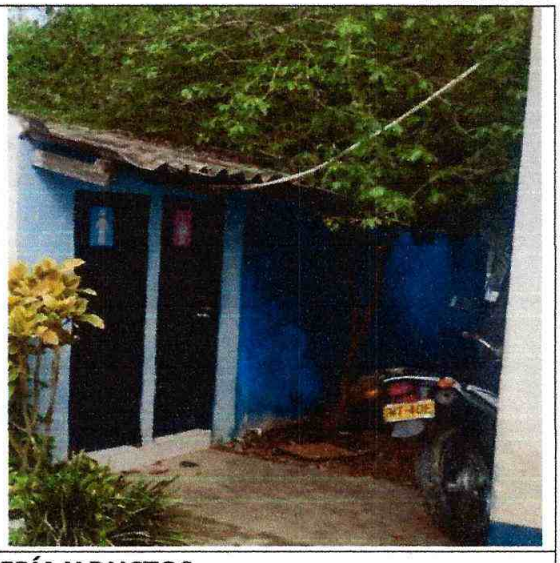
ESTADO DE TUBERÍA Y DUCTOS

- **Tubería y ductos:** Se observa tubería en PVC expuesta, la cual no cumple la norma NTC2050. La tubería y ductos existentes en mal estado, pero se evidencia la ausencia en la mayoría de las dependencias de la institución educativa.

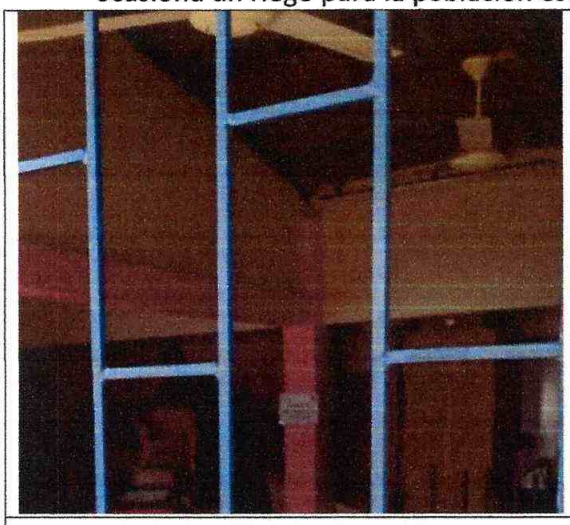
ESTADO DE LUMINARIA

- **Luminarias:** Sistemas de iluminación, anticuados con alto consumo energético, ausente en la mayoría de las dependencias y con poca eficiencia. En el siguiente registro fotográfico se evidencia el estado de las luminarias.

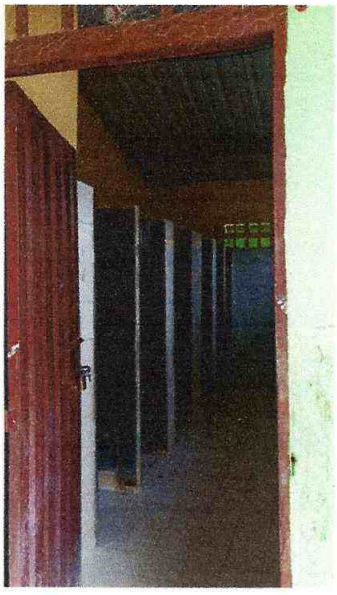
Batería sanitaria niñas	**Escaleras con fisuras.**

Sanitario con daños	**Sanitario con daños**

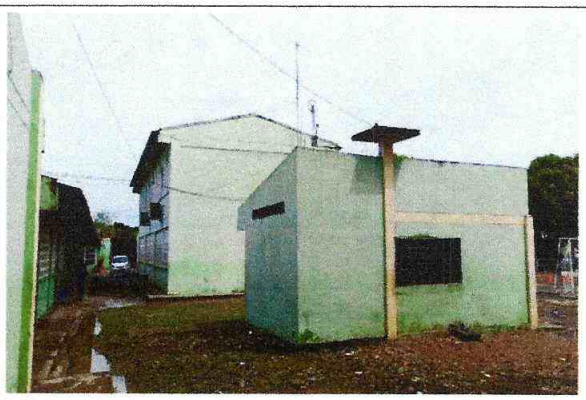
Tienda escolar – Salón de música - Bodega

Patio escolar

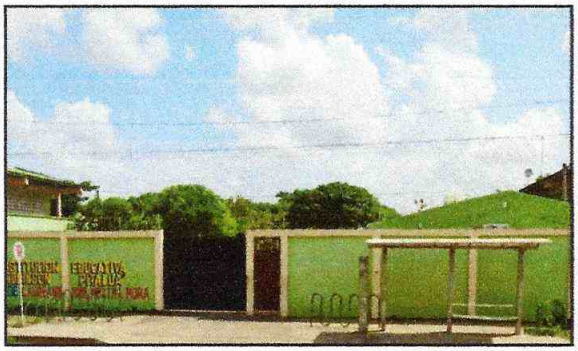
Imagen 1 Entrada principal

Imagen 2- Entrada principal

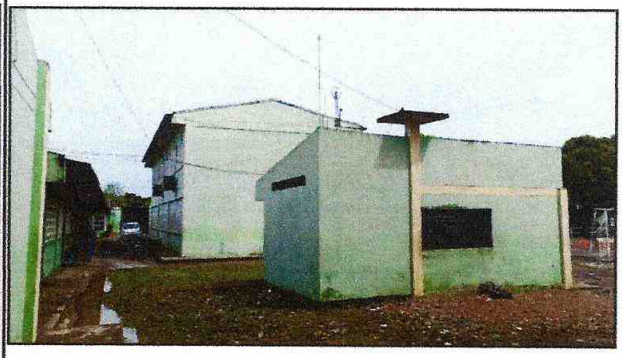
Imagen 8- Red electrica

Imagen 9. Paredes con humedad

Imagen 10-Humedad circulacion

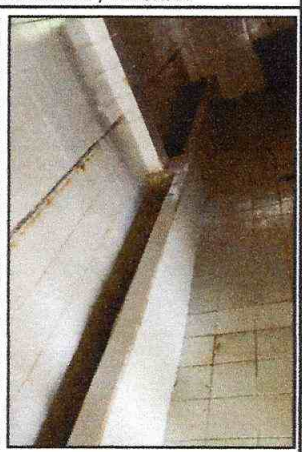
Imagen 13-Bateria sanitaria-sistema orinales

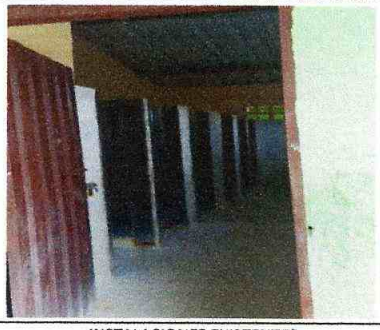
SANITARIO EXISTENTE

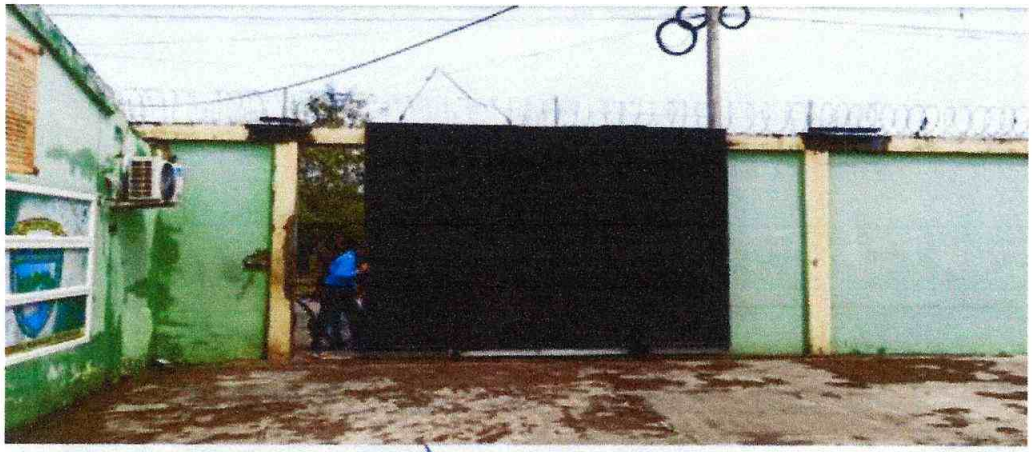
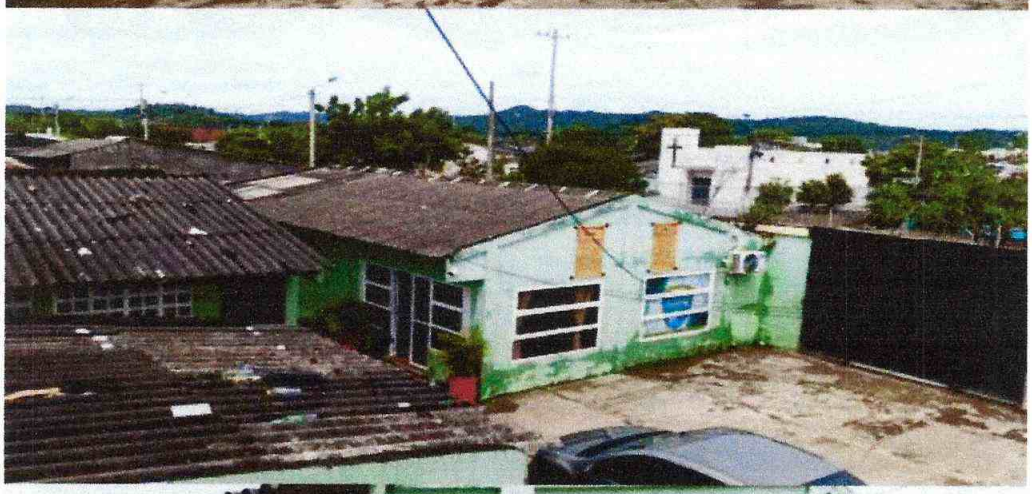
FOTOS

Elementos o zonas afectadas	Patologia	Grado de Severidad	Descripción	Recomendación
Columna de cerramiento externo	Humedad y filtraciones	Moderada	Filtraciones que afectan el material y pueden degradarlo con el tiempo. Es importante sellar las zonas afectadas y mejorar la impermeabilización.	Concreto Reforzado: Identificar y sellar la fuente de filtración. Reparar juntas y aplicar una membrana impermeabilizante en la superficie expuesta. Acero Estructural: Inspeccionar la estructura y reforzar con pintura anticorrosiva en las áreas donde la humedad esté afectando. Verificar uniones para prevenir la corrosión acelerada.
General	Humedad y filtraciones	Moderada	Filtraciones que afectan el material y pueden degradarlo con el tiempo. Es importante sellar las zonas afectadas y mejorar la impermeabilización.	Concreto Reforzado: Identificar y sellar la fuente de filtración. Reparar juntas y aplicar una membrana impermeabilizante en la superficie expuesta. Acero Estructural: Inspeccionar la estructura y reforzar con pintura anticorrosiva en las áreas donde la humedad este afectando. Verificar uniones para prevenir la corrosión acelerada.

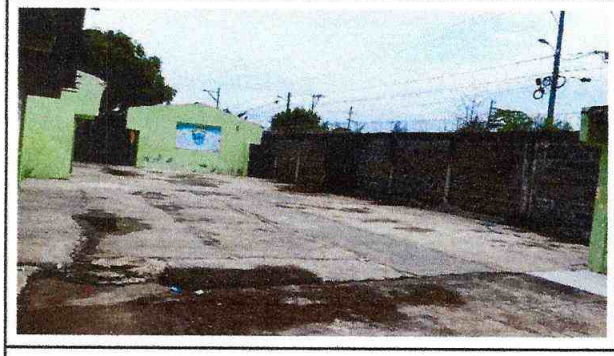
Entrada para vehículos

Patio escolar – entrada principal (Bloque antiguo)

Patio escolar con circulaciones dañadas (Bloque antiguo)

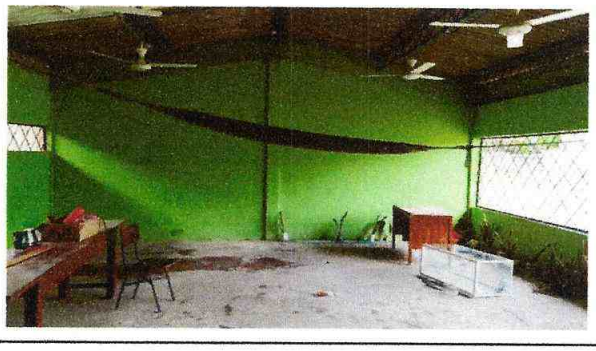
Cocina escolar

Comedor escolar

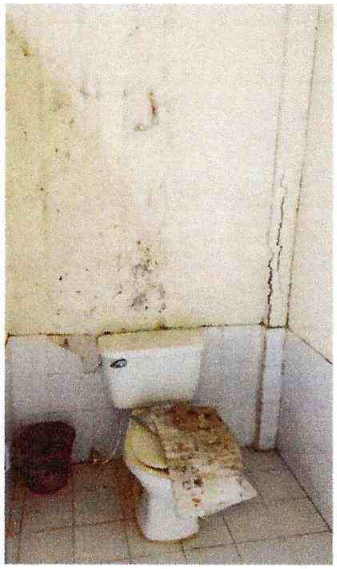
Baterías sanitarias con diseños antiguos y daños

Batería con daños en su infraestructura

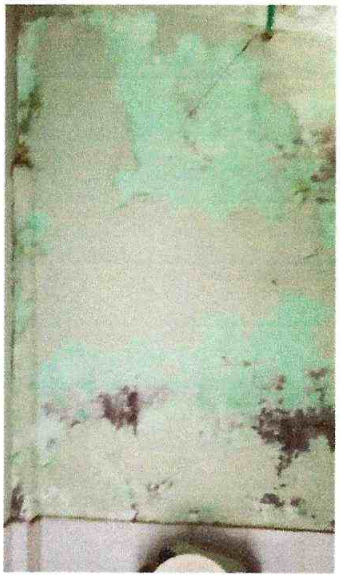
Cubierta de baterías sanitarias con daños

Baterías sanitarias con humedad en sus paredes

Áreas verdes con mal drenaje pluvial

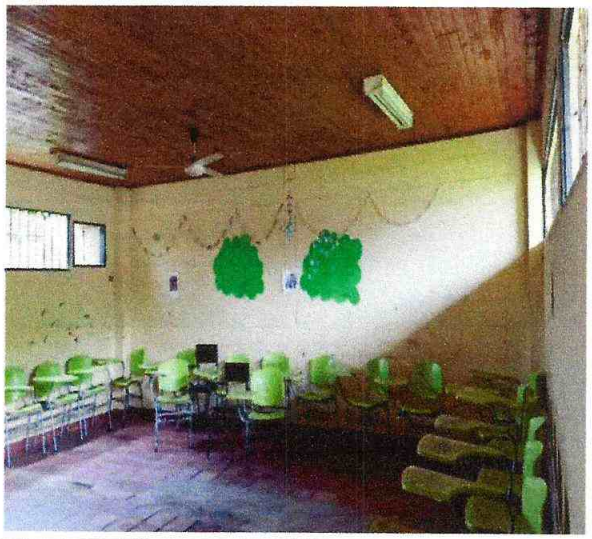
Bloque de aulas con falta de mantenimiento (Bloque nuevo)

Pisos con daños (Bloque nuevo)

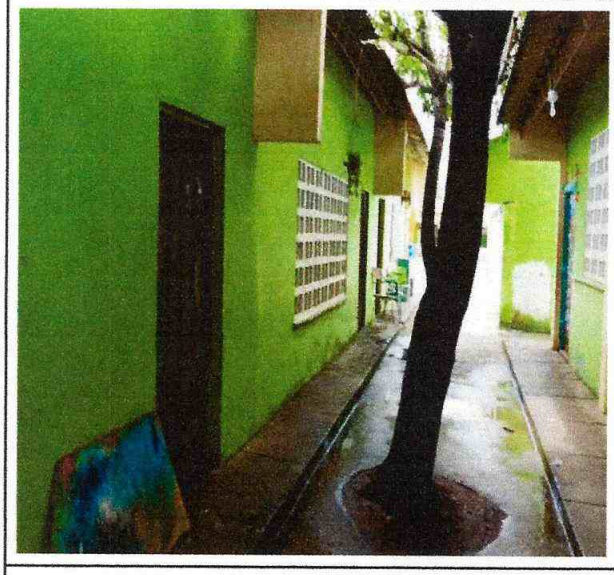
Patio escolar con drenaje pluvial deficiente (Bloque antiguo)

Cubierta desgastada con orificios (Bloque antiguo)

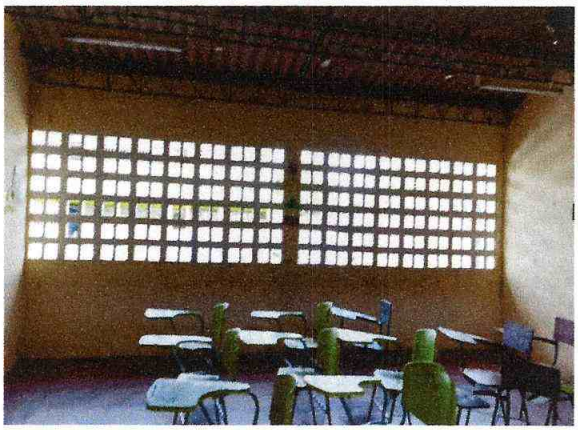
BLOQUE DE AULAS¿ CON FALTA DE MANTENIMIENTO	PISOS DETERIORADOS

CUBIERTA DE AULAS DE CLASE	AULAS DE CLASE

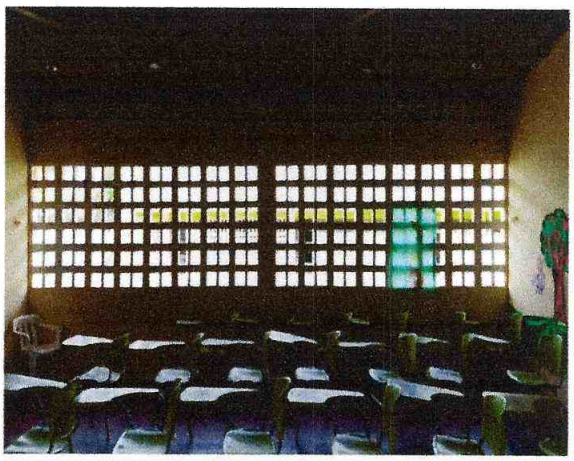
CUBIERTA DE AULAS

BODEGA

AULAS DE CLASE

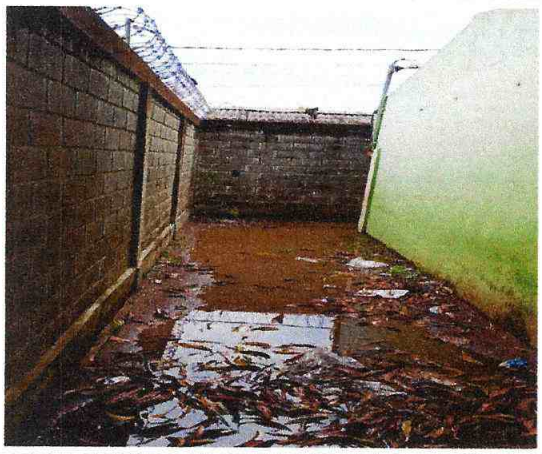
ÁREAS SIN DRENAJE	COCINA ESCOLAR

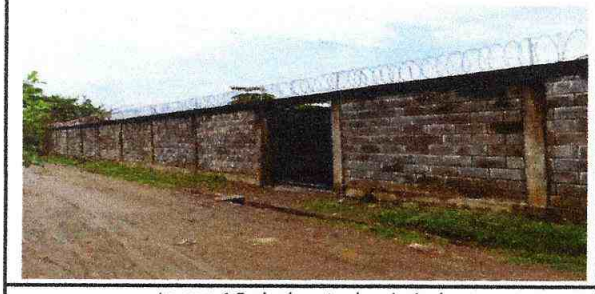
Imagen 1 Fachada entrada principal

Imagen 2-Entrada para vehiculos

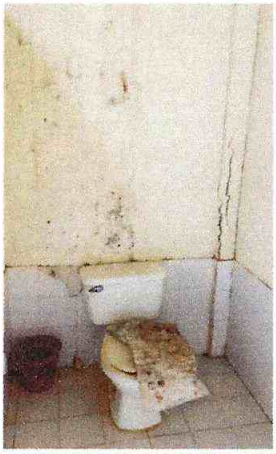
Imagen 7-Batería con daños en su infraestructura

gen 8-Baterías sanitarias con humedad en sus paredes(Areas verdes mal dren

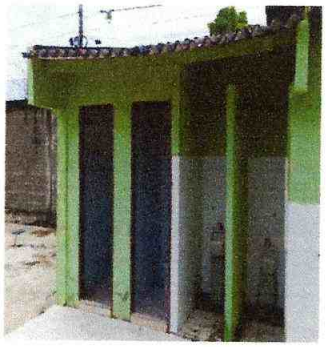
SAITARIO EXISTENTE

BAÑOS EXISTENTE

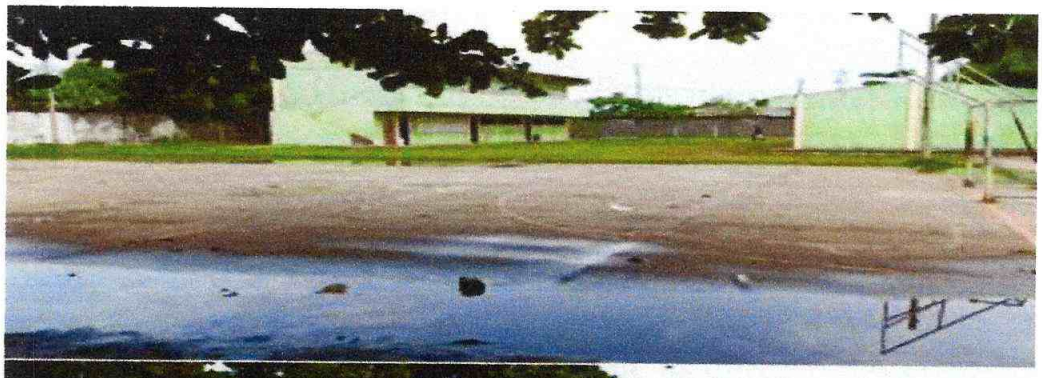
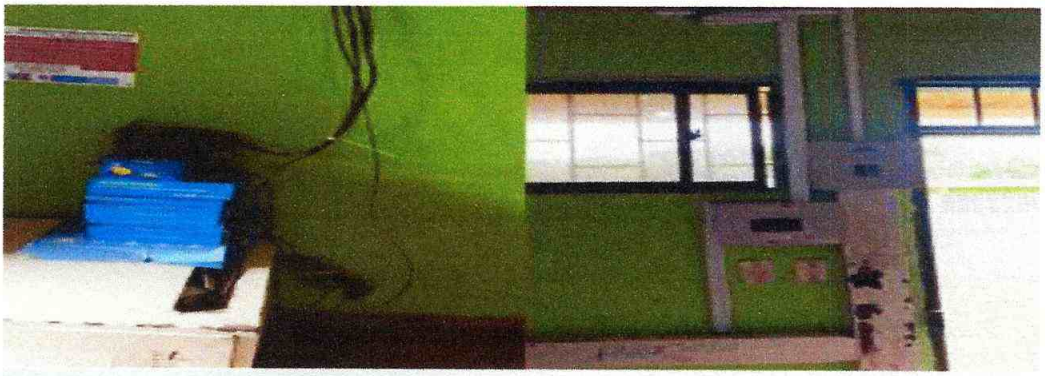
FOTOS

General	Humedad y filtraciones	Moderada	Filtraciones que afectan el material y pueden degradarlo con el tiempo. Es importante sellar las zonas afectadas y mejorar la impermeabilización.	Concreto Reforzado: Identificar y sellar la fuente de filtración. Reparar juntas y aplicar una membrana impermeabilizante en la superficie expuesta. Acero Estructural: Inspeccionar la estructura y reforzar con pintura anticorrosiva en las áreas donde la humedad esté afectando. Verificar uniones para prevenir la corrosión acelerada.
