CONTINUACIÓN INFORMES DIAGNÓSTICOS

El presente contrato se adjudicó mediante la licitación pública N° LP-SIM-026-2024 con objeto: ESTUDIO, DISEÑOS, CONSTRUCCIÓN Y MANTENIMIENTO DE INFRAESTRUCTURA FÍSICA EN INSTITUCIONES EDUCATIVAS DEL MUNICIPIO DE MONTERÍA.

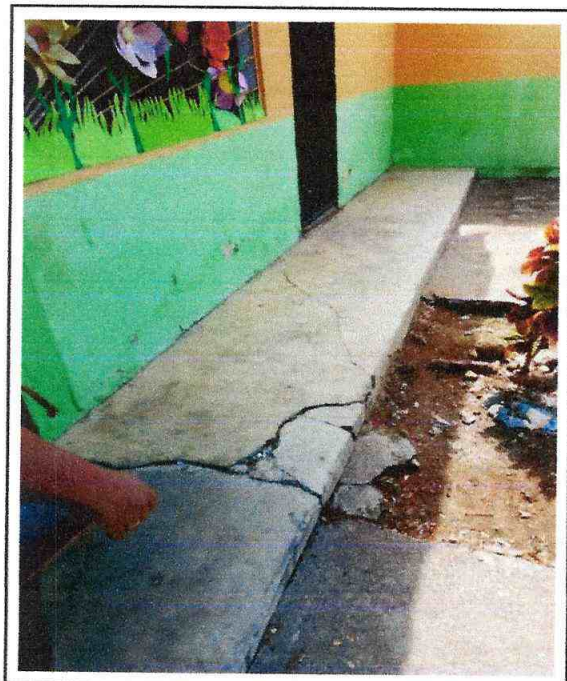
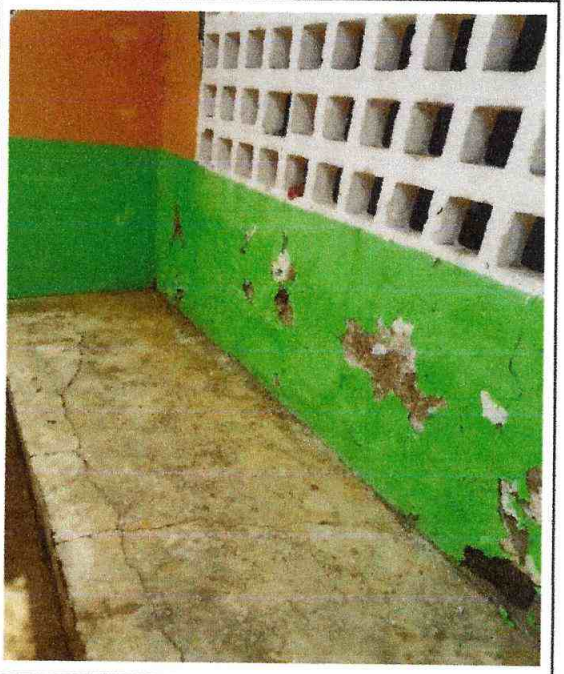
3. Losas De Pisos De Circulación Con Agrietamientos Y Daños Estructurales

Las áreas de circulación presentan agrietamientos y zonas destruidas, lo que dificulta la movilidad segura de estudiantes y docentes. Estas condiciones comprometen la accesibilidad y el uso adecuado de estos espacios, afectando el tránsito diario en la institución.

3. Mantenimiento de circulaciones: se procederá a la reparación de losas en las áreas de circulación afectadas, eliminando grietas y zonas dañadas mediante la demolición de secciones deterioradas y la colocación de nuevas losas con concreto reforzado. El diseño incluirá materiales antideslizantes para mejorar la seguridad de los

usuarios. Esta intervención se realizará en conformidad con los lineamientos de la NTC 4595, priorizando la accesibilidad y funcionalidad de estos espacios esenciales para el tránsito diario.

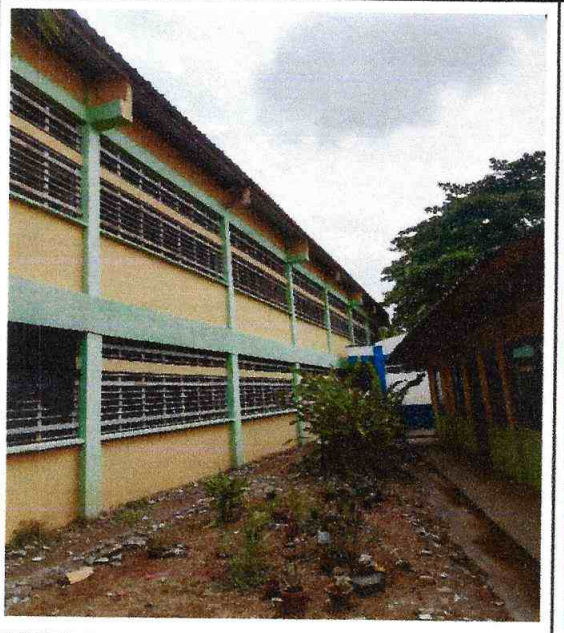
4. Las Aulas Presentan Humedad Y Agrietamientos Leves

En algunas aulas se evidencian problemas puntuales de agrietamiento en muros y presencia de humedad, atribuibles al nivel freático. Aunque las grietas no comprometen la estructura, estas condiciones requieren un mantenimiento general para preservar la funcionalidad y el ambiente óptimo en los espacios educativos.

4. Mantenimiento de aulas con problemas de humedad y agrietamientos: se ejecutarán trabajos de mantenimiento preventivo en las aulas afectadas por humedad y grietas leves. Las actividades incluirán la reparación de grietas con morteros especiales, impermeabilización de muros para mitigar los problemas de humedad y la aplicación de nuevos acabados, como pintura resistente a la humedad. Estas acciones estarán alineadas con los requisitos de la NTC 4595, asegurando un ambiente óptimo y seguro para el desarrollo de actividades educativas.

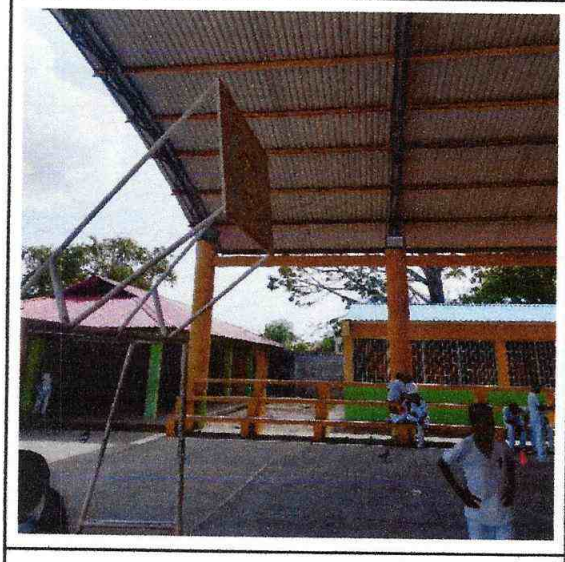
Piso con daños	**Muros en mal estado**

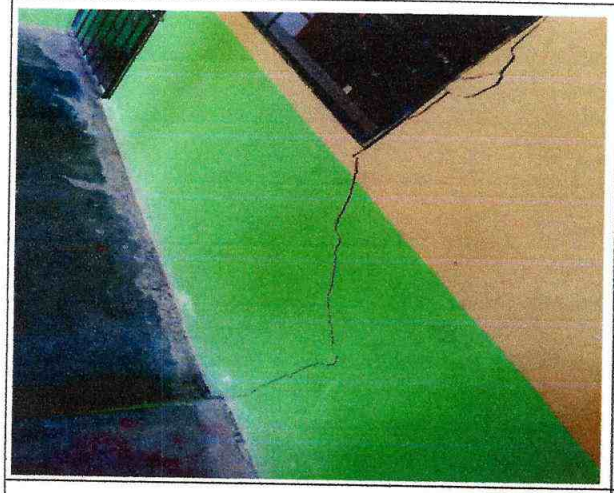
SALÓN SOCIAL

ESTADO DE PAREDES

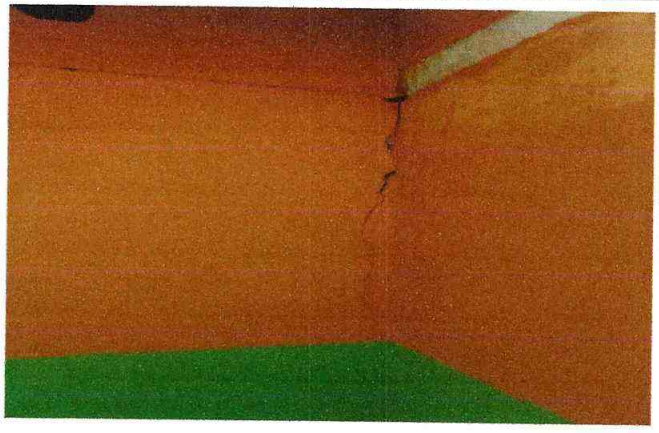
Imagen 9-Estado paredes de aulas

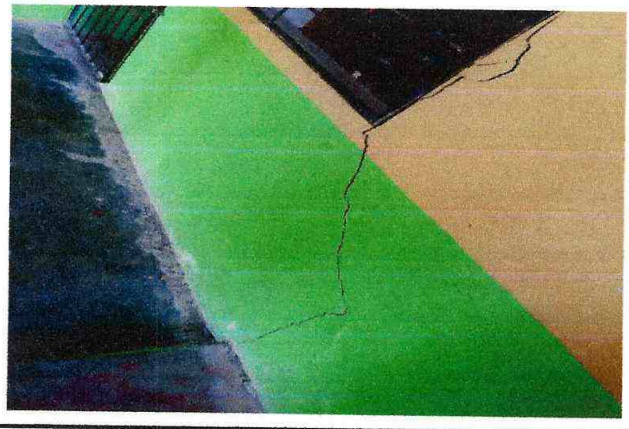
Imagen 10-Agrietamiento de ulas

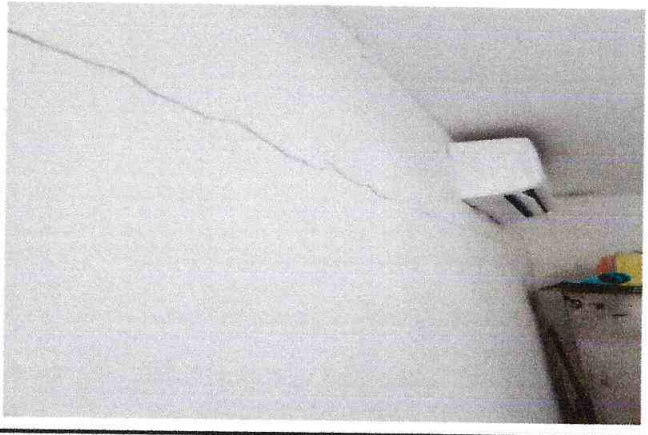
Imagen 11-Agrietamiento de sala de profesores

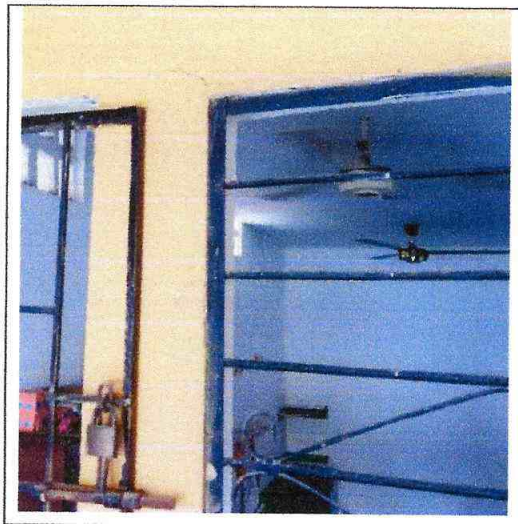
ESTADO DE TUBERÍA Y DUCTOS	ESTADO DE TUBERÍA Y DUCTOS

- **Tubería y ductos:** Se observa tubería en PVC expuesta, la cual no cumple la norma NTC2050. La tubería y ductos existentes en mal estado, pero se evidencia la ausencia en la mayoría de las dependencias de la institución educativa.

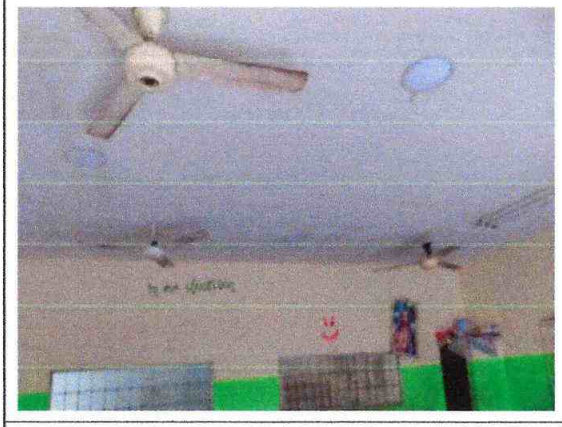
ESTADO DE CUBIERTAS

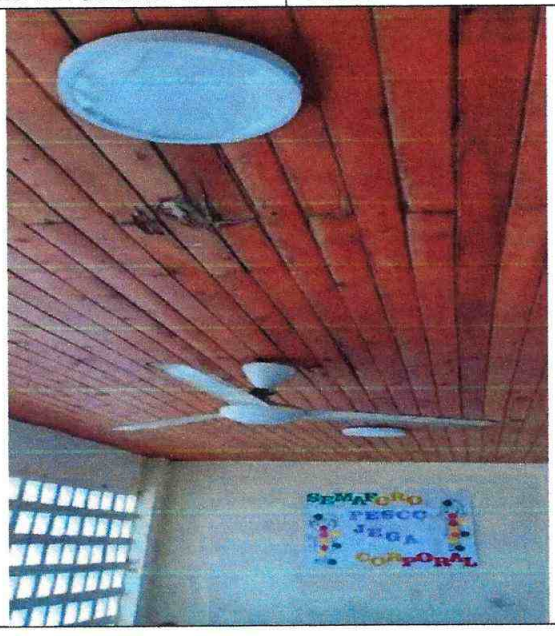
ESTADO CONDUCTORES ELECTRICOS	**ESTADO CONDUCTORES ELECTRICOS**

- **Conductores eléctricos:** Se observan empalmes por dentro de las tuberías y algunos cables con aislamientos deteriorados. No cumplen con los calibres mínimos recomendados por la norma NTC 2050. Se evidencian que los circuitos están mezclados, las cargas de ventiladores con iluminación y toma corrientes a la vez.

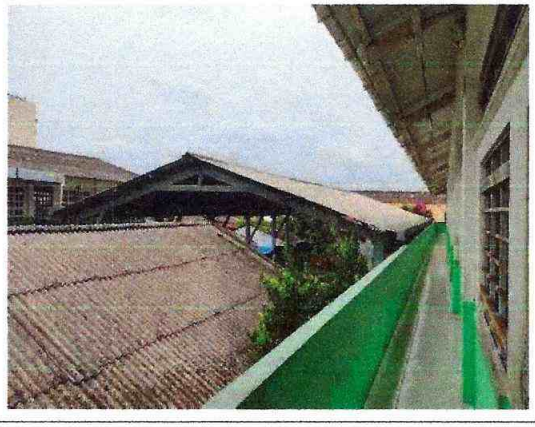
ESTRUCTURA CON GRIETAS

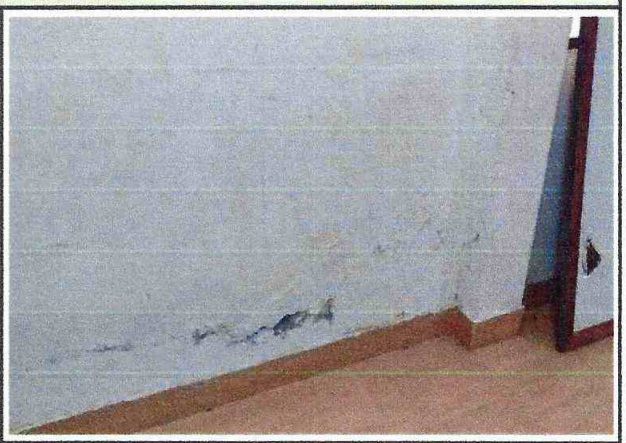
Imagen 3. muros en mal estado

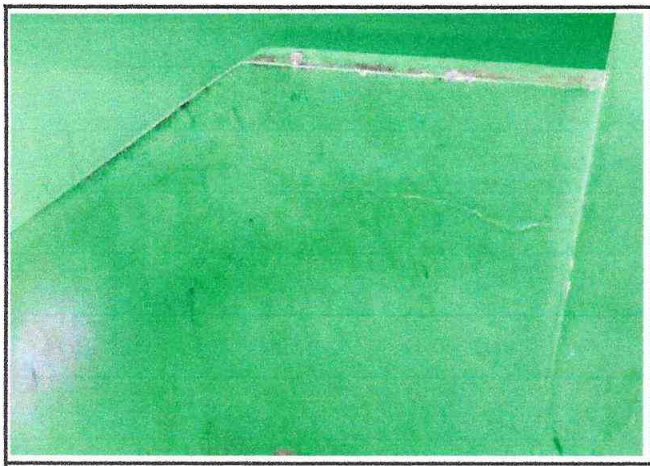
Imagen 4. muros en mal estado

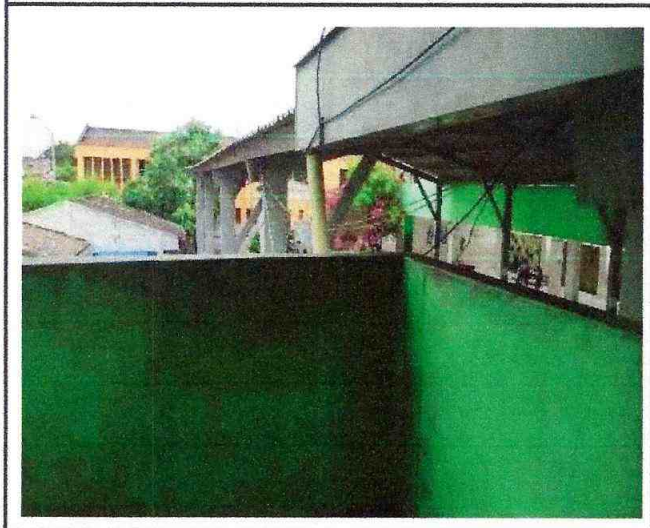
Imagen 8-Red electrica dispersa por la institución

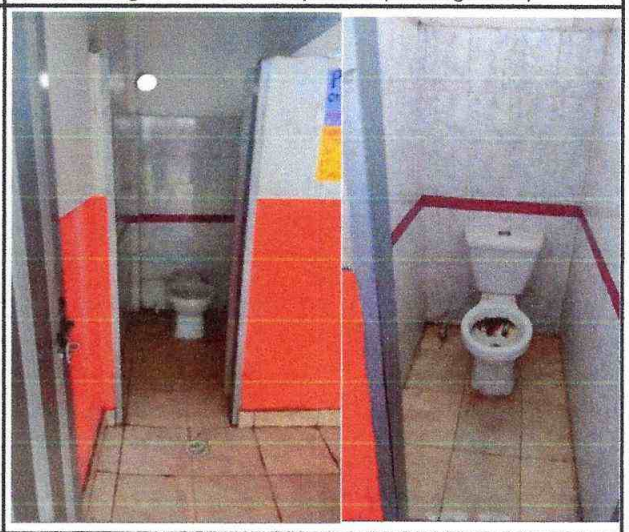
Imagen 9-Batería sanitaria – elementos sin tanques

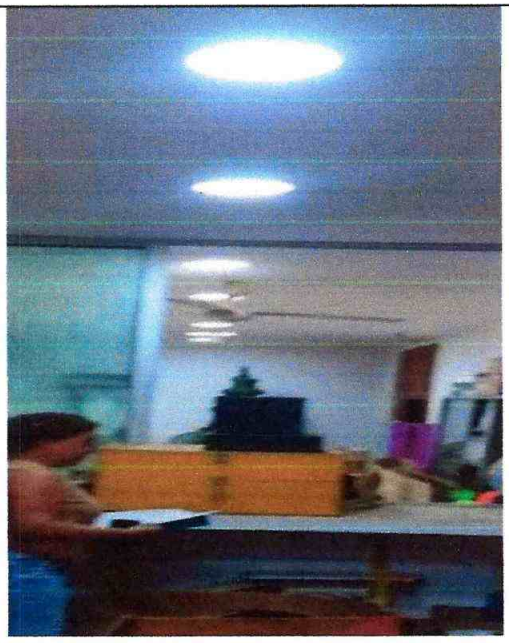
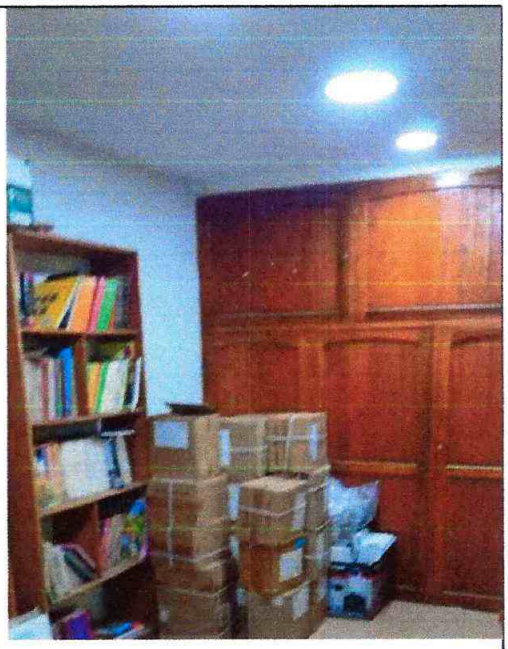
ESTADO CONDUCTORES ELECTRICOS

- **Conductores eléctricos:** Se observan empalmes por dentro de las tuberías y algunos cables con aislamientos deteriorados. No cumplen con los calibres mínimos recomendados por la norma NTC 2050. Se evidencian que los circuitos están mezclados, las cargas de ventiladores con iluminación y toma corrientes a la vez.
