CONTINUACIÓN INFORMES DIAGNÓSTICOS

CONSORCIO EDUCATIVO 2024	INFORME DIAGNÓSTICO DE ALCANCE Y DEFINICIÓN DE OBRAS Contrato LP-SIM-026-2024, objeto: ESTUDIOS, DISEÑOS, CONSTRUCCIÓN Y MANTENIMIENTO DE INFRAESTRUCTURA FÍSICA EN INSTITUCIONES EDUCATIVAS DEL MUNICIPIO DE MONTERÍA.	Alcaldía de MONTERÍA

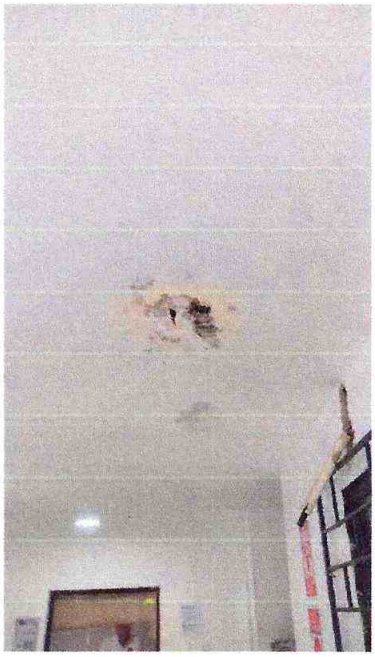
<table><tr><td>  </td><td>  </td></tr><tr><td>Circulación afectada por raíces – Patio escolar</td><td>Circulación afectada por raíces – Patio escolar</td></tr></table>

Humedad en paredes – Área administrativa

Humedad en cielo raso – Área administrativa

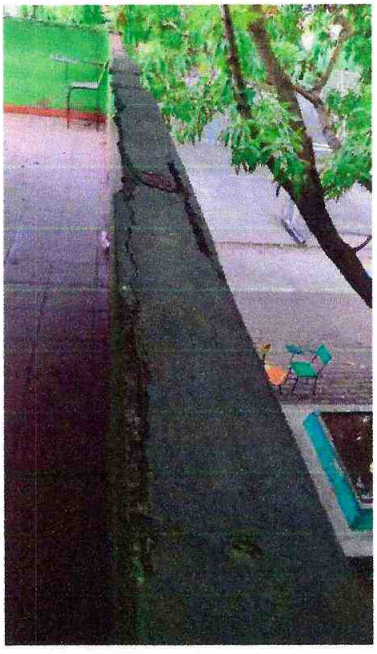
Escaleras con desprendimiento

Rampas de acceso

Estructura de escalera con desprendimientos

6. Mantenimiento de escaleras y barandas: Las escaleras y barandas deben ser reparadas para eliminar grietas y reforzar los pasamanos utilizando materiales robustos y seguros. Es necesario garantizar que cumplan con los estándares de seguridad estructural establecidos en la Ley 400 de 1997 y la NSR-10, así como con los requisitos de accesibilidad de la NTC 6047, para asegurar la seguridad de todos los usuarios, incluidas las personas con discapacidad.

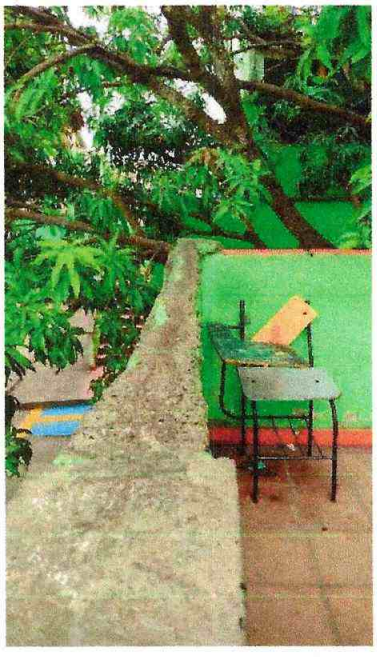
Red electrica esparcida – Patio escolar

Estructura de pasamanos con grietas y fisuras

Estructura de pasamanos con desprendimiento

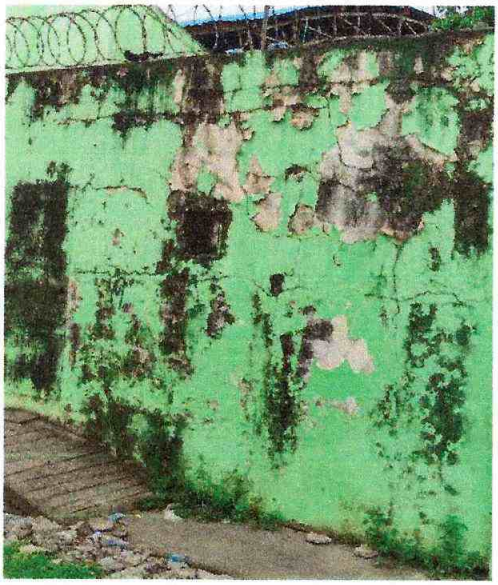
Fisuras en el interior del cerramiento con acero expuesto

Fisuras en el interior del cerramiento

Desprendimiento de material exponiendo acero del cerramiento

3. Mantenimiento del cerramiento perimetral: Para garantizar la estabilidad del cerramiento, es necesario reparar las grietas y reforzar las columnas donde el acero estructural está expuesto, mediante la aplicación de materiales anticorrosivos y la restauración del concreto dañado. Estas acciones deben alinearse con la Ley 400 de 1997 y la NSR-10, las cuales establecen requisitos para la rehabilitación y seguridad estructural de edificaciones que protejan a las personas y los bienes.

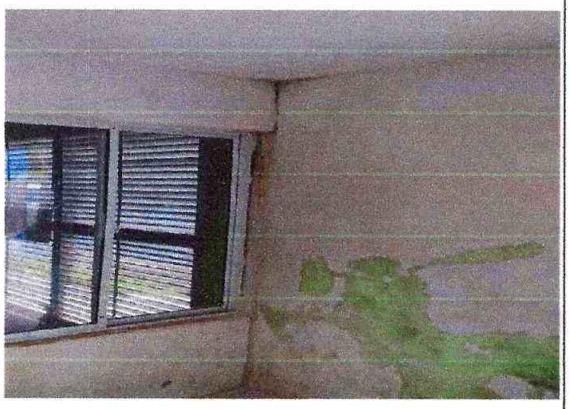
RECTORIA	ESTADO DE PAREDES

ESTADO DE PAREDES	ESTADO DE PAREDES

ESTADO DE CIELO RASOS	ESTADO DE CIELO RASOS

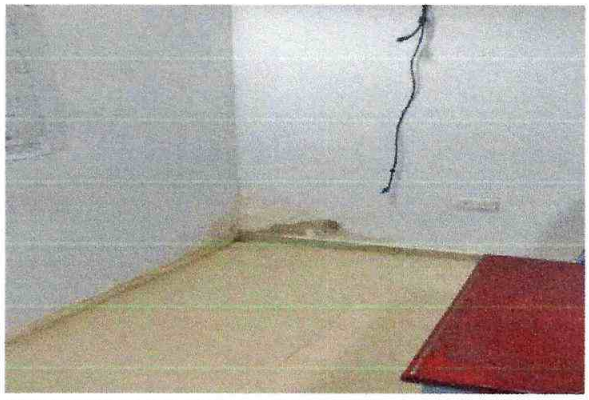
ONNEXIIONES ELECTRICAS	ESCALERAS

ESTADO DE PAREDES	ADMINISTRACION

SALA DE COORDINACION	ESTADO DE PAREDES

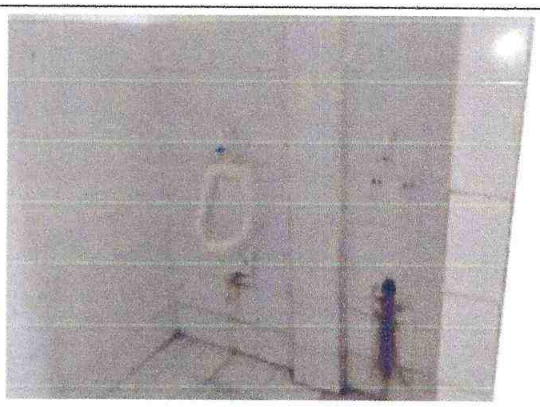
BATERIA SANITARIA

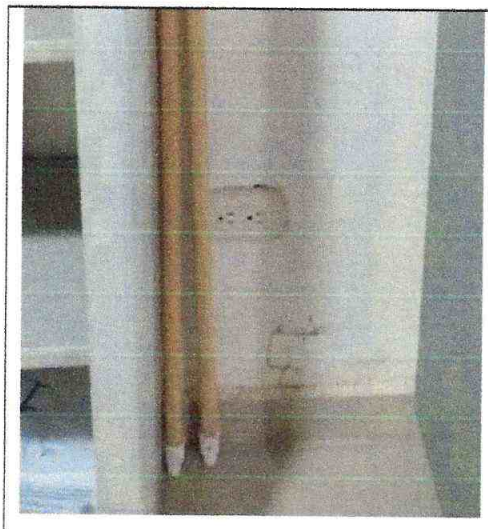
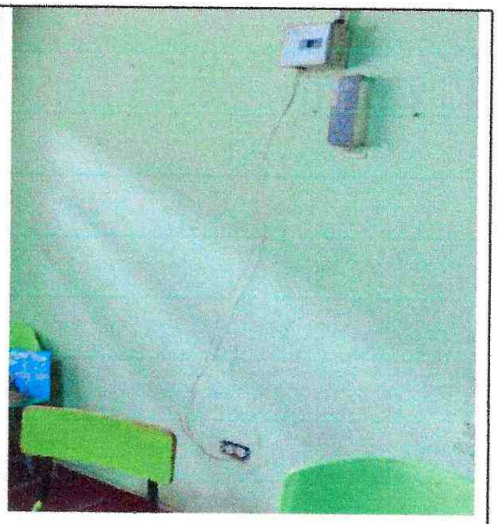
- **Ventiladores:** Ventiladores en mal estado, obsoletos y sin mantenimiento, lo que ocasiona un riego para la población estudiantil y docente.

ESTADO DE VENTILADORES

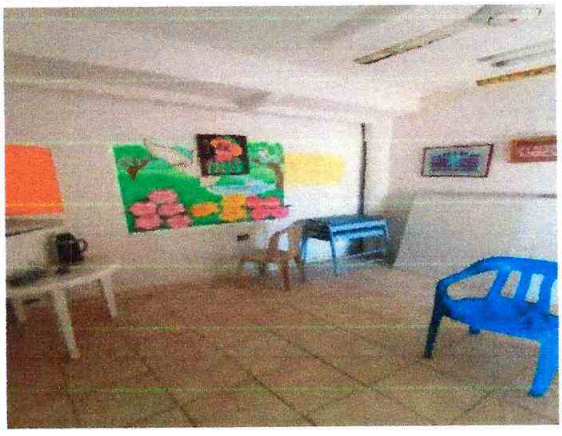
SALA DE PROFESORES	**CONEXIÓN ELÉCTRICA EXPUESTA**

ESCALERAS CON FISURAS	**BODEGA**

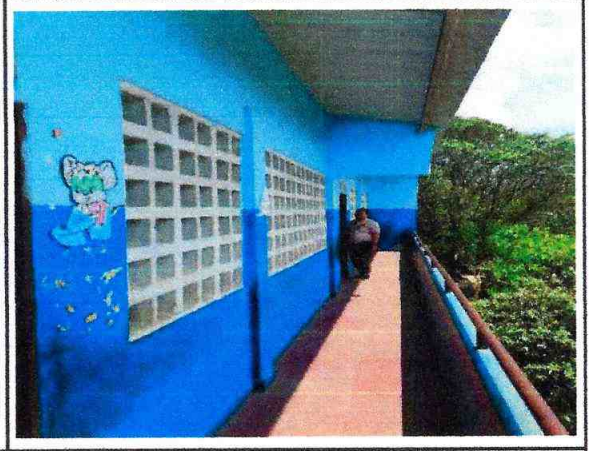
PATIO SALÓN	**CIRCULACIONES**

CIRCULACIONES	**ESTADO CUBIERTAS**

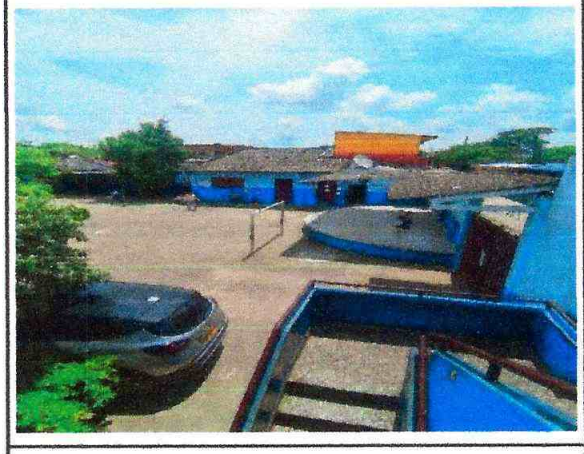
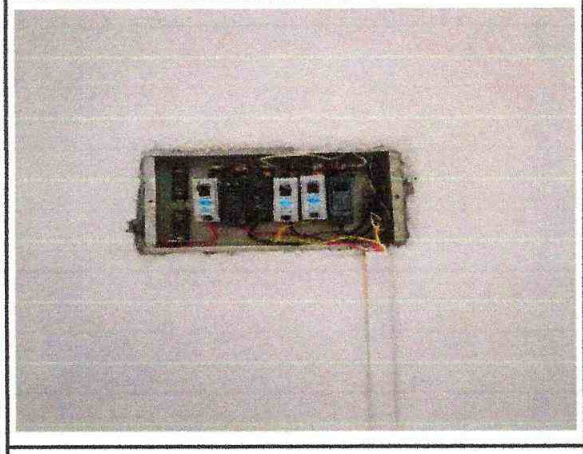
CIRCULACIONES	**ESTADO DE LOS MUROS**

CABLES ELÉCTRICOS EXPUESTOS	**LAVAMANOS**

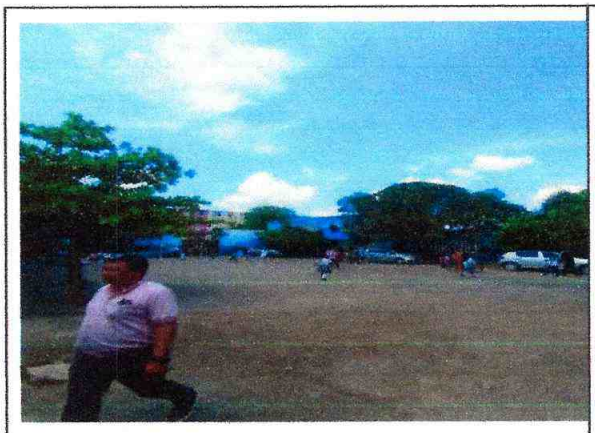
ESTADO PAREDES

CIRCULACIONES

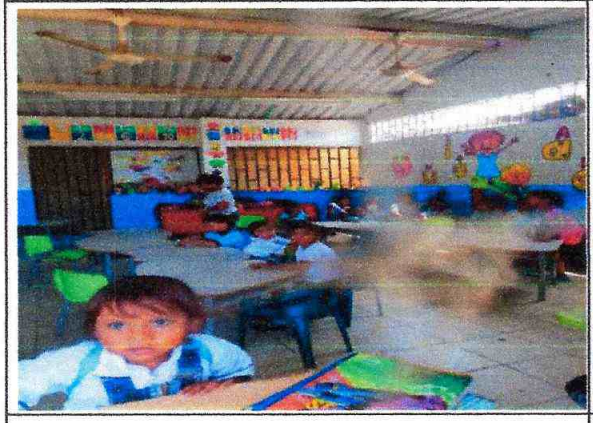
ESTADO PAREDES

CIRCULACIONES

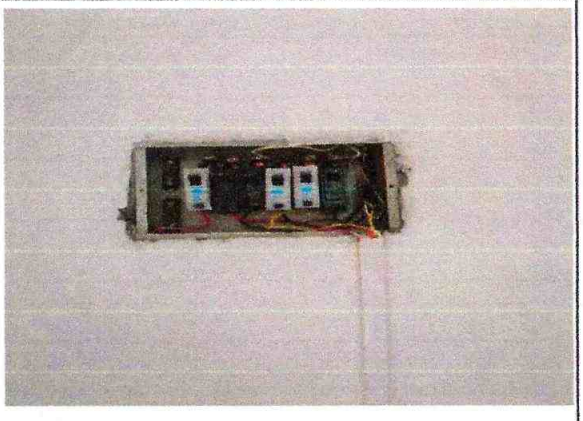
AULAS

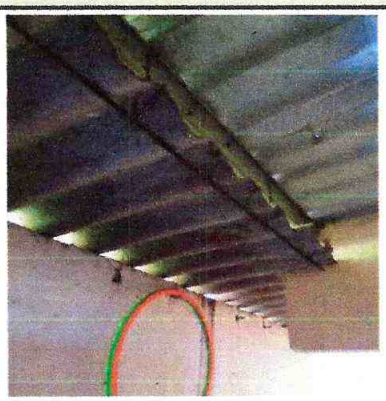
Imagen 1, 2 y 3. Cubiertas en mal estado.

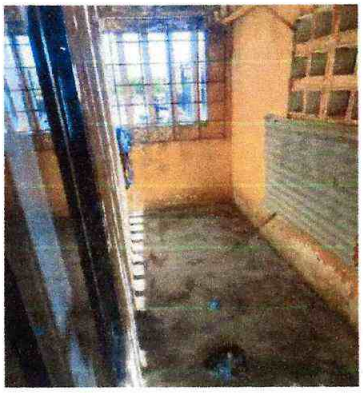
Imagen 4, 5 y 6. Humedad y desprendimiento de pintura en muros.

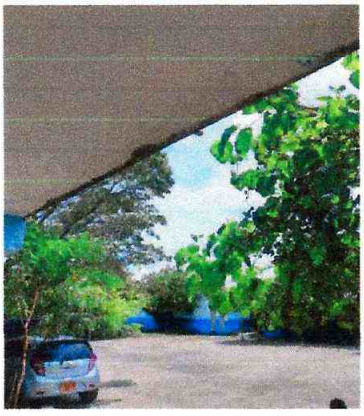
Imagen 7, 8 y 9. Humedad en cielo raso.

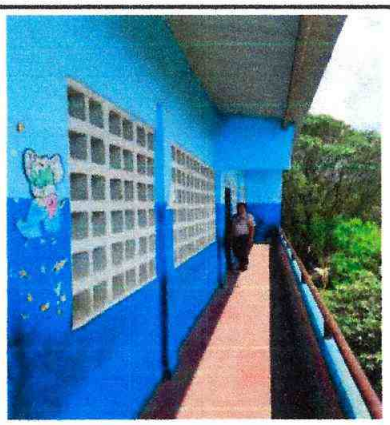
Imagen 10, 11 y 12. Pasamanos de escaleras y del segundo piso deteriorado.

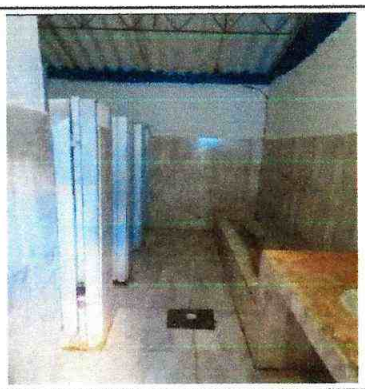
sanitario con falta de accesorios

lavamanos fuera de funcionamiento, sin conexiones hidraulicas ni accesorios

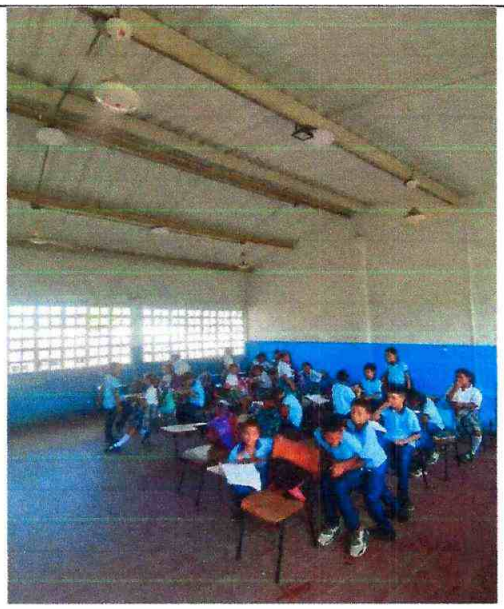
- **Luminarias:** Sistemas de iluminación, anticuados con alto consumo energético, ausente en la mayoría de las dependencias y con poca eficiencia. En el siguiente registro fotográfico se evidencia el estado de las luminarias.

REFLECTORES	**REFLECTORES, LUMINARIA LED A LA VISTA**

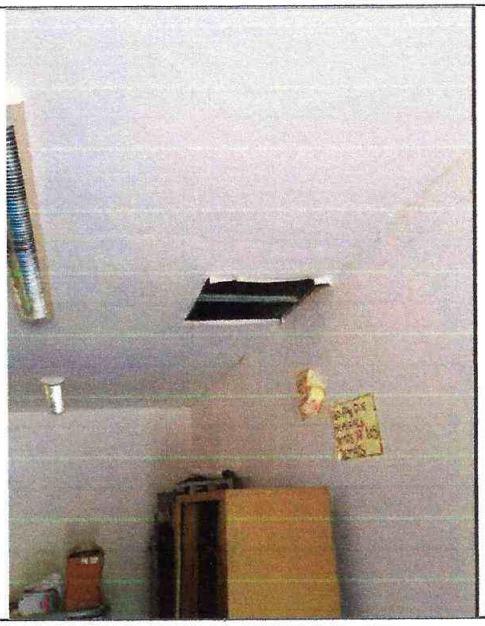
LUMINARIA LED	**LAMPARA TUBULAR EN T8**

LAMPARA TUBULAR EN T8

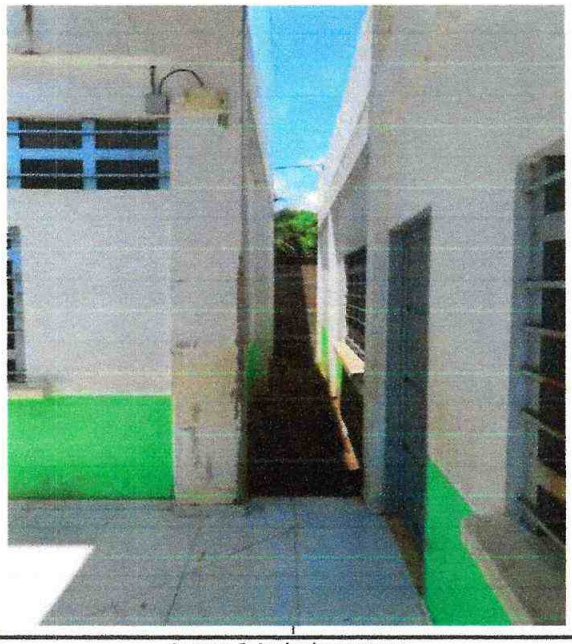
Imagen 8-Acabados-Carpinteria oxidada

Imagen 9-Acabado en muros

Imagen 10-Acabado en muros

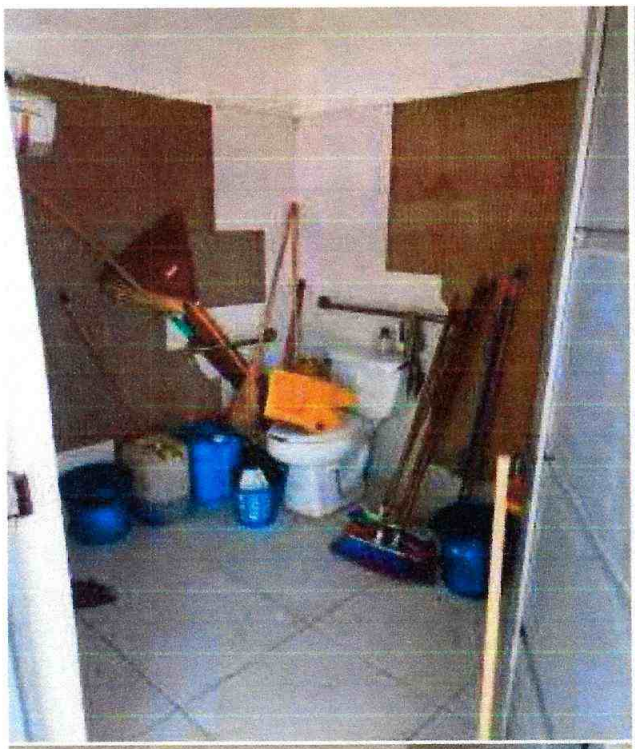
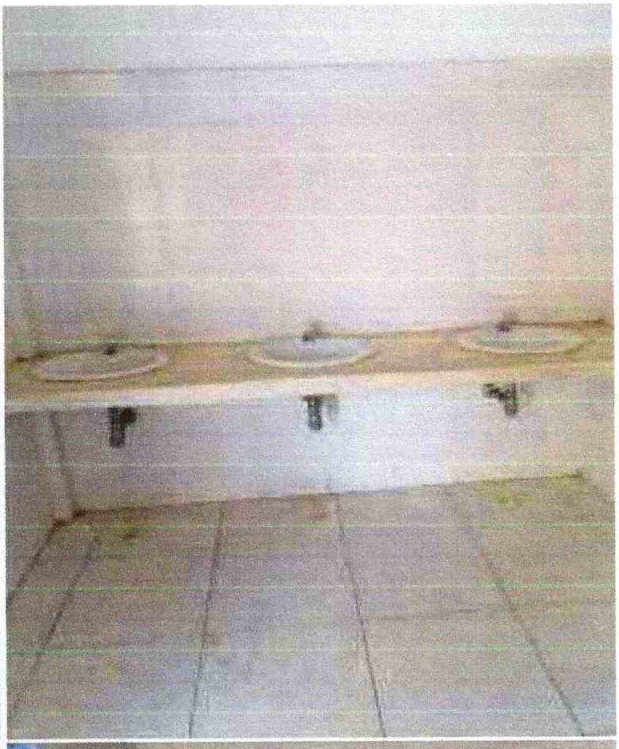
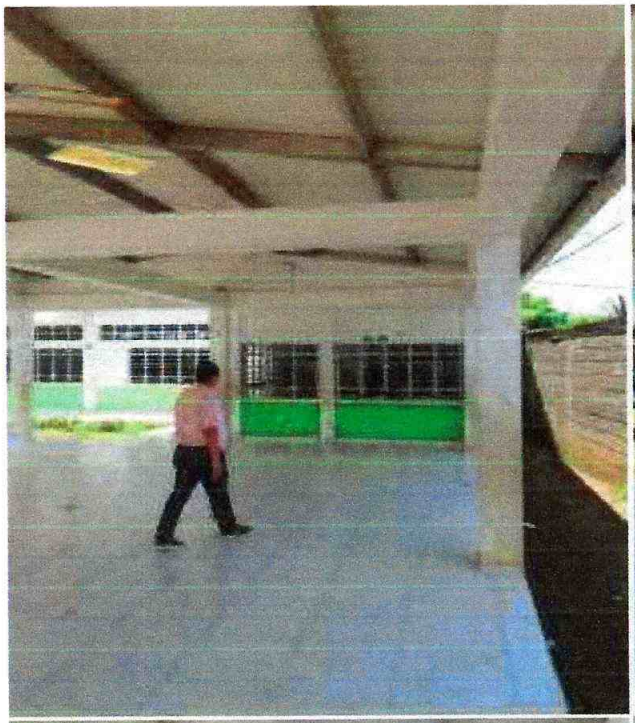
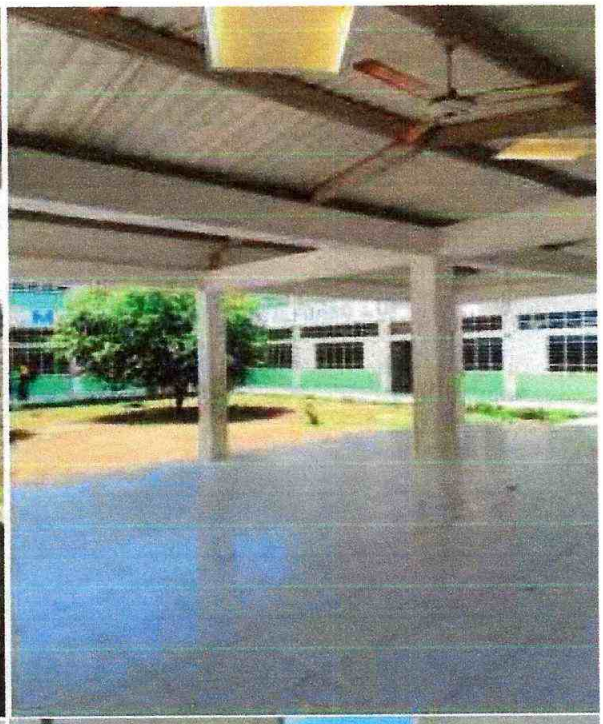
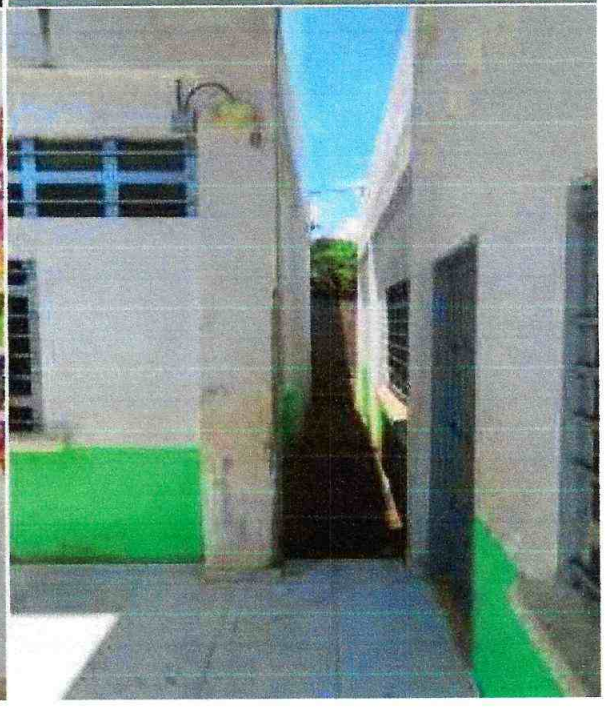
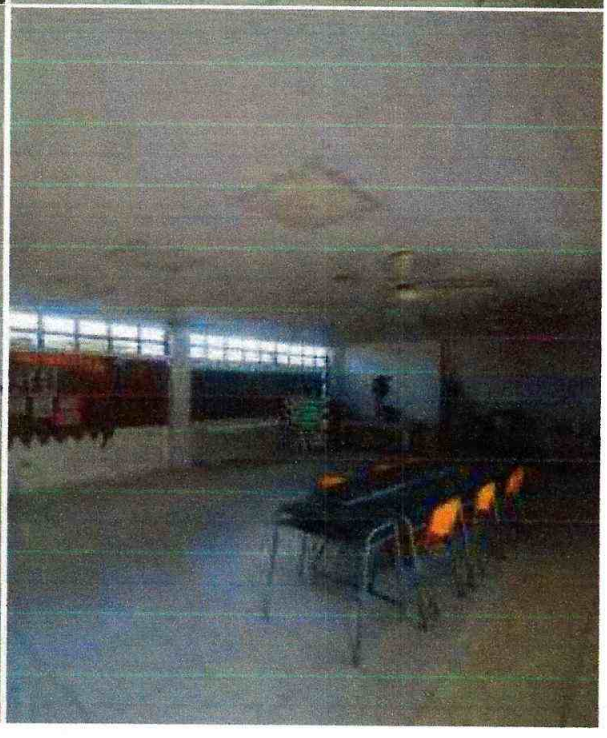
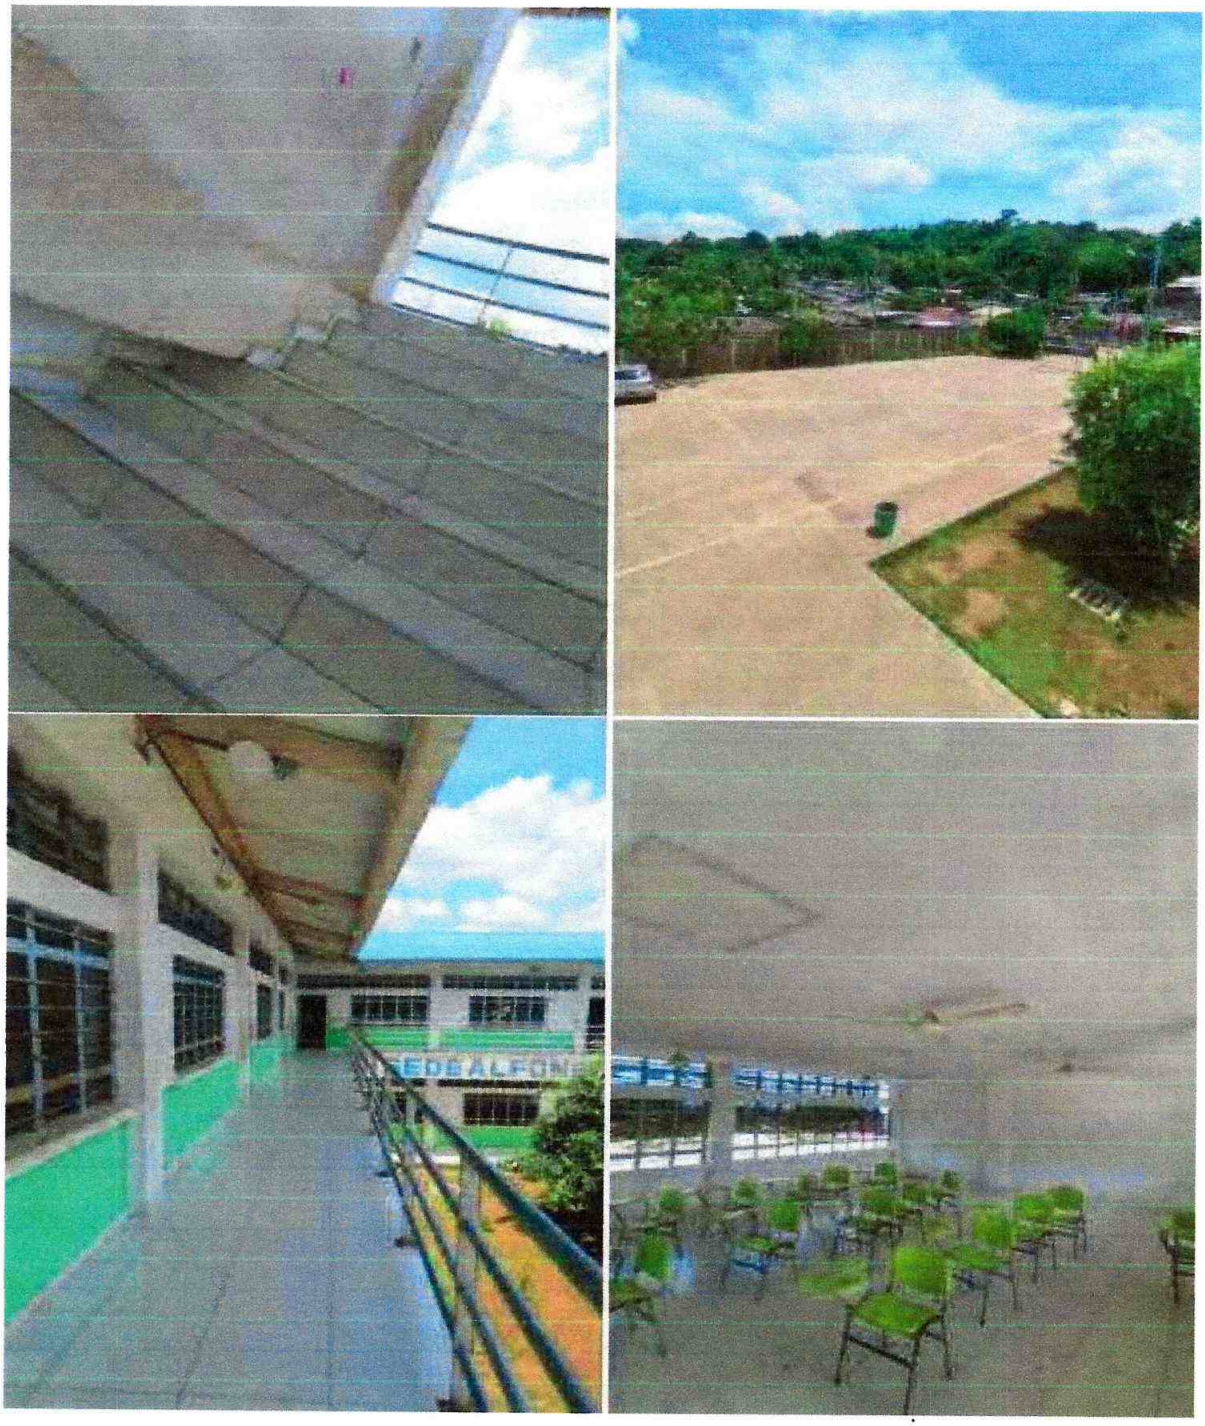
Elementos o zonas afectadas	Patología	Grado de Severidad	Descripción	Recomendación
General	Humedad y filtraciones	Moderada	Filtraciones que afectan el material y pueden degradarlo con el tiempo. Es importante sellar las zonas afectadas y mejorar la impermeabilización.	Concreto Reforzado: Identificar y sellar la fuente de filtración. Reparar juntas y aplicar una membrana impermeabilizante en la superficie expuesta. Acero Estructural: Inspeccionar la estructura y reforzar con pintura anticorrosiva en las áreas donde la humedad esté afectando. Verificar uniones para prevenir la corrosión acelerada.
