CONTINUACIÓN INFORMES DIAGNÓSTICO

CONSORCIO EDUCATIVO 2024	INFORME DIAGNÓSTICO DE ALCANCE Y DEFINICIÓN DE OBRAS Contrato LP-SIM-026-2024, objeto: ESTUDIOS, DISEÑOS, CONSTRUCCIÓN Y MANTENIMIENTO DE INFRAESTRUCTURA FÍSICA EN INSTITUCIONES EDUCATIVAS DEL MUNICIPIO DE MONTERÍA.	Alcaldía de MONTERÍA

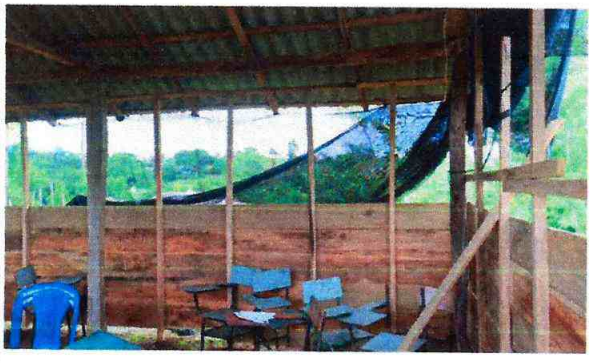
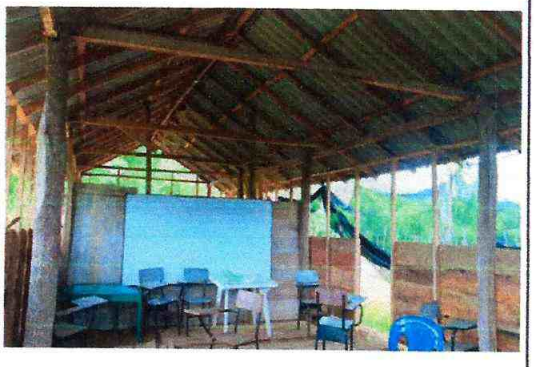
- **Tubería y ductos:** Aulas con techos de Eternit y paredes de madera, no hay instalaciones eléctricas en el sitio.

ESTADO DE TUBERÍA Y DUCTOS	ESTADO DE TUBERÍA Y DUCTOS

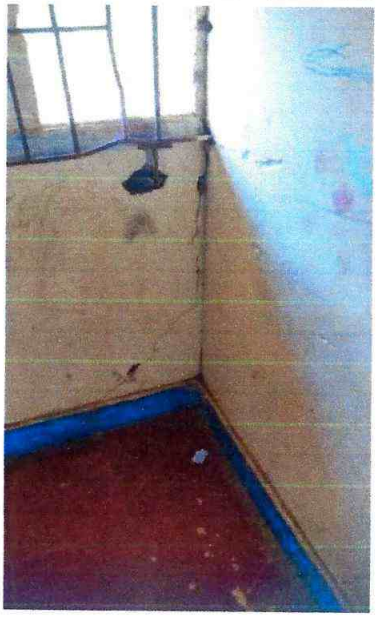
Cerramiento perimetral	**Aula con hundimiento y daños en paredes**

Cubierta con daños y orificios	**Comedor escolar**

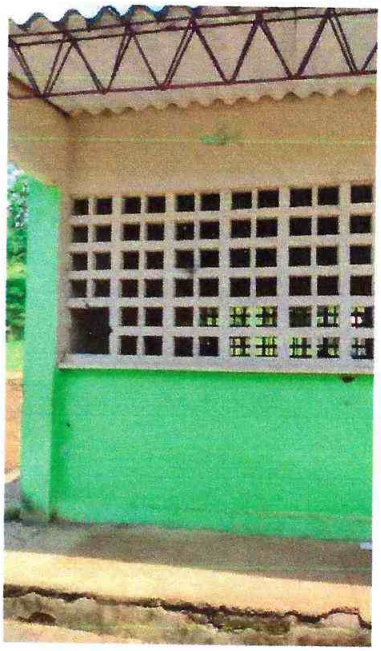
Columna con grietas y fisuras

Columna y andenes con grietas y fisuras

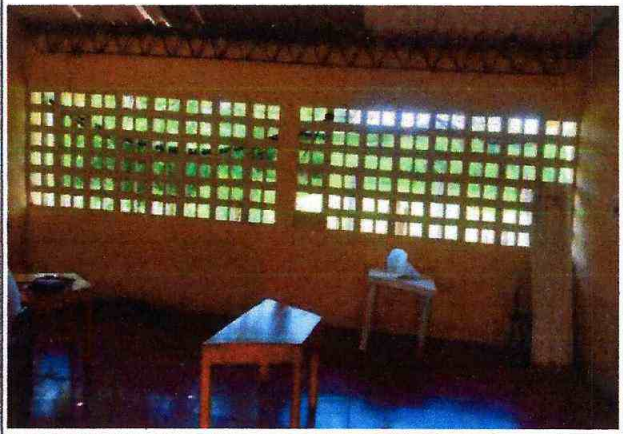
CERRAMIENTO EN MAL ESTADO

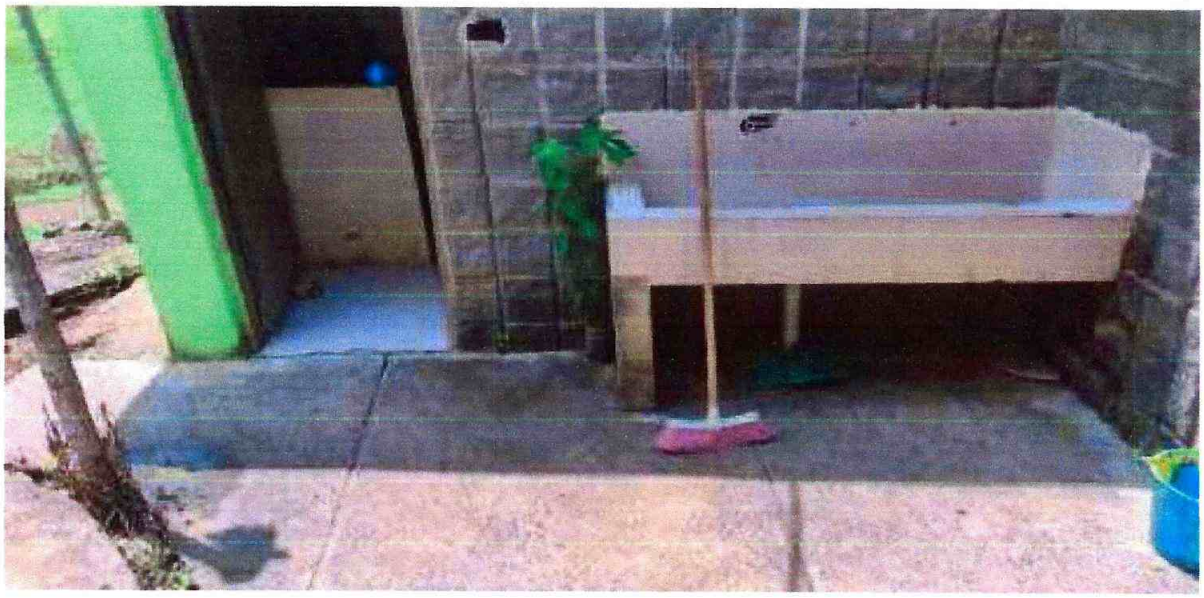
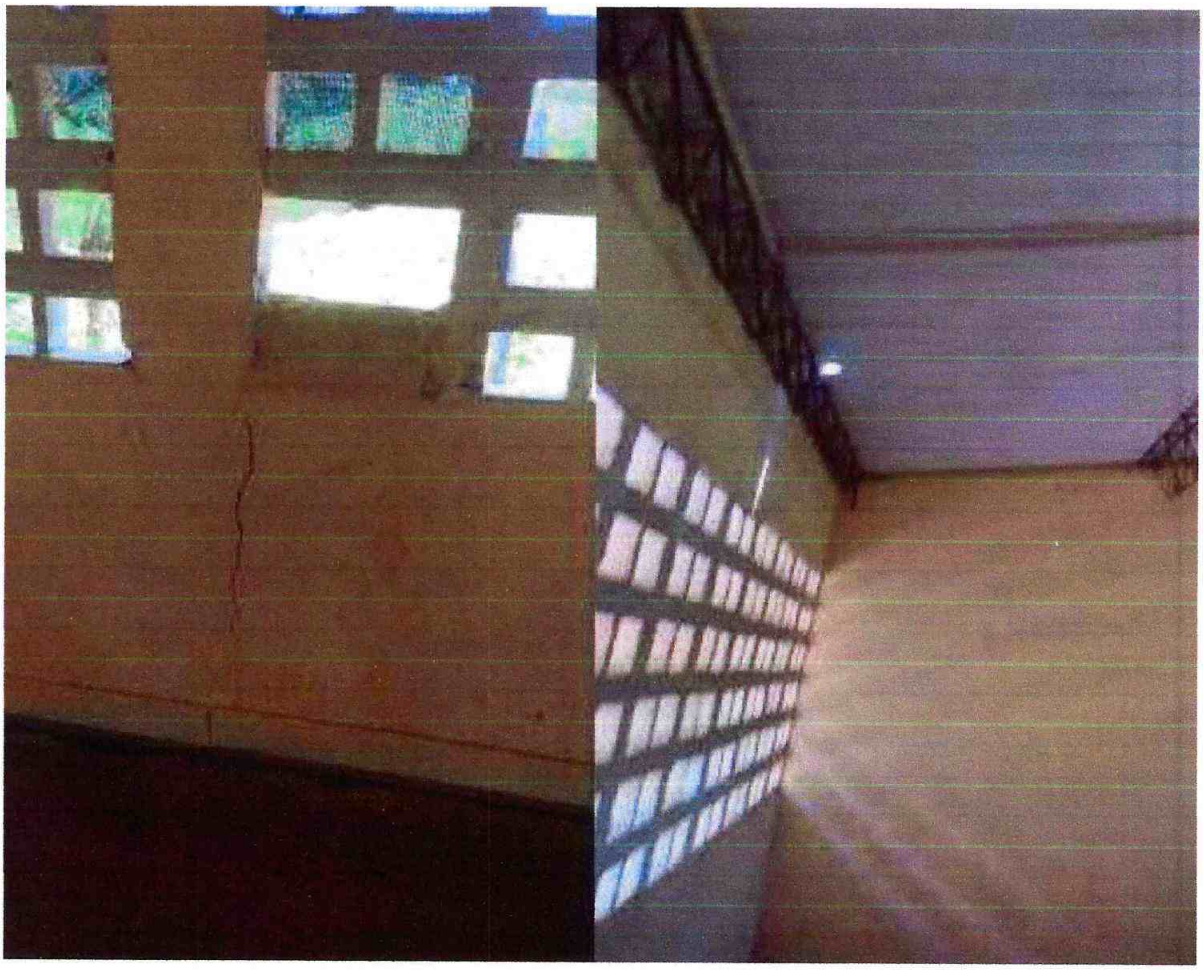
FOTOS

Elementos o zonas afectadas	Patología	Grado de Severidad	Descripción	Recomendación
Pisos en general	Grietas	Grave	Grietas con desplazamiento o separación notable, indicando movimientos estructurales importantes. Puede haber riesgo estructural, requiriendo una intervención de reparación urgente.	Concreto Reforzado: Realizar una limpieza profunda de las grietas, inyectar mortero de alta resistencia o resina epóxica en toda la sección afectada y verificar la integridad del acero. Si la estructura está comprometida, reforzar con elementos adicionales. Acero Estructural: Si la grieta compromete la integridad estructural, reemplazar el elemento afectado o realizar refuerzos con placas soldadas. Aplicar una protección anticorrosiva para aumentar la durabilidad de la reparación.
Cubierta	Corrosión del acero expuesto	Moderada	Corrosión que ha generado pérdida de sección en el acero. La capacidad de carga puede estar comprometida y requiere tratamiento con inhibidores de corrosión o recubrimiento adecuado.	Concreto Reforzado: Retirar la corrosión superficial, aplicar una capa protectora y recubrir el área con mortero de reparación para asegurar la durabilidad del elemento. Acero Estructural: Limpieza a fondo de la corrosión y aplicación de un recubrimiento de pintura epóxica anticorrosiva. En algunos casos, puede ser necesario reforzar con placas en áreas donde la sección esté comprometida.

Muros internos	Grietas	Moderada	Grietas que atraviesan el material sin separación significativa, indicando movimientos menores. Requieren monitoreo y sellado para evitar su avance.	Concreto Reforzado: Limpieza de grietas y sellado con resina epóxica o mortero flexible de mayor resistencia para asegurar estabilidad. Reforzar el acabado con una capa de pintura impermeabilizante. Acero Estructural: Verificar la integridad de las uniones afectadas (soldadura o pernos). Si hay uniones comprometidas, realizar reparaciones con soldadura y aplicar un recubrimiento anticorrosivo.
General	Humedad y filtraciones	Moderada	Filtraciones que afectan el material y pueden degradarlo con el tiempo. Es importante sellar las zonas afectadas y mejorar la impermeabilización.	Concreto Reforzado: Identificar y sellar la fuente de filtración. Reparar juntas y aplicar una membrana impermeabilizante en la superficie expuesta. Acero Estructural: Inspeccionar la estructura y reforzar con pintura anticorrosiva en las áreas donde la humedad esté afectando. Verificar uniones para prevenir la corrosión acelerada.

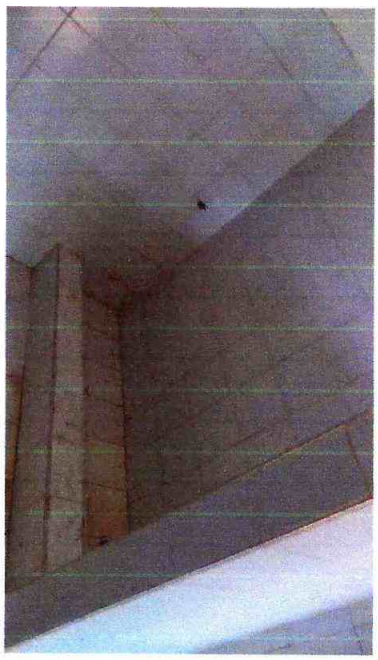
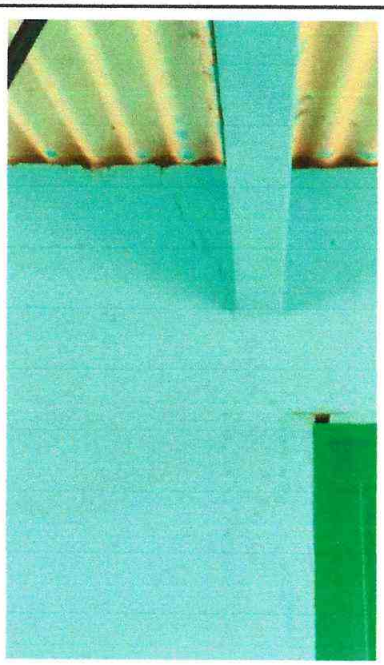
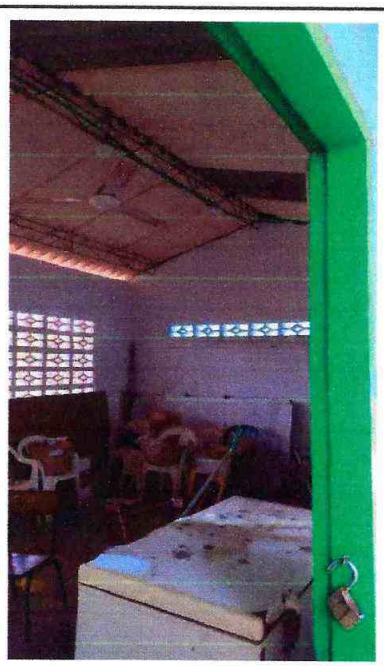
Batería sanitaria niñas

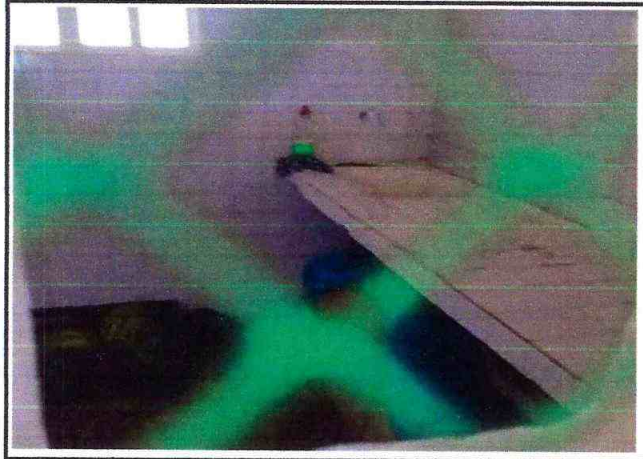
Imagen 9. Mesón de cocina escolar

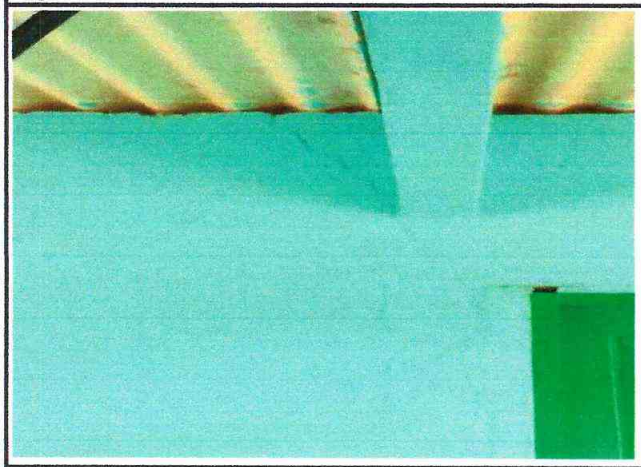
Imagen 13. Aula con fisura en su estructura

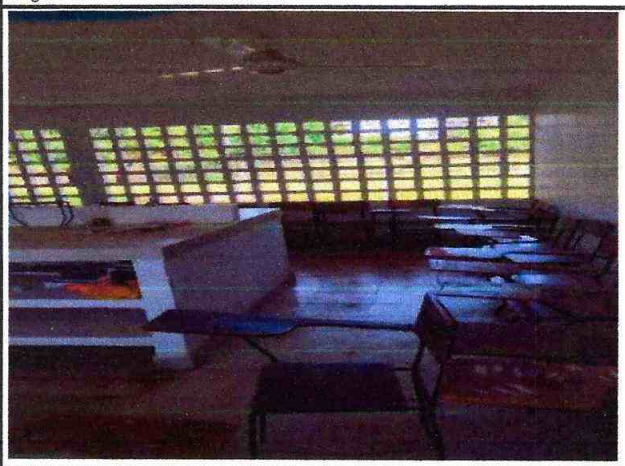
Imagen 14. Laboratorio carente de dotación

Imagen 15. Patio escolar con cableado eléctrico expuesto

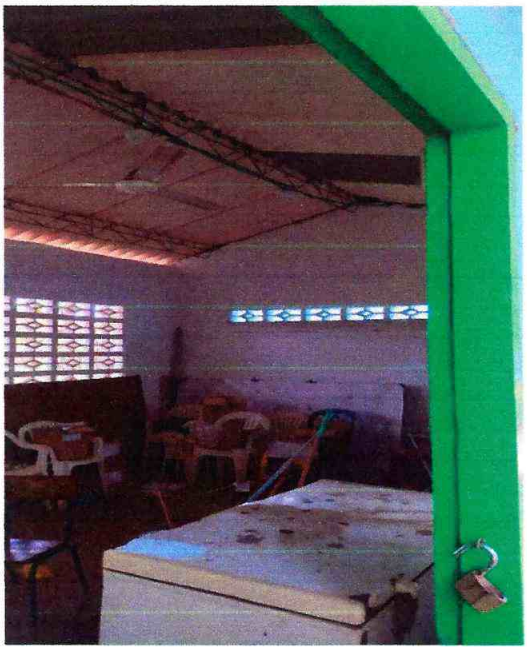
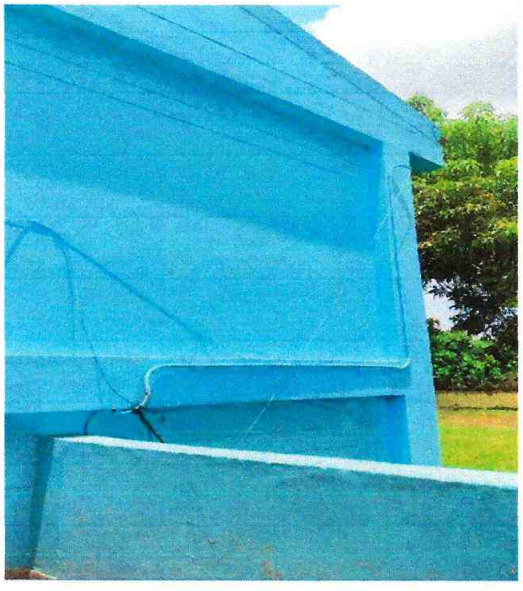
TABLERO DE DISTRIBUCIÓN

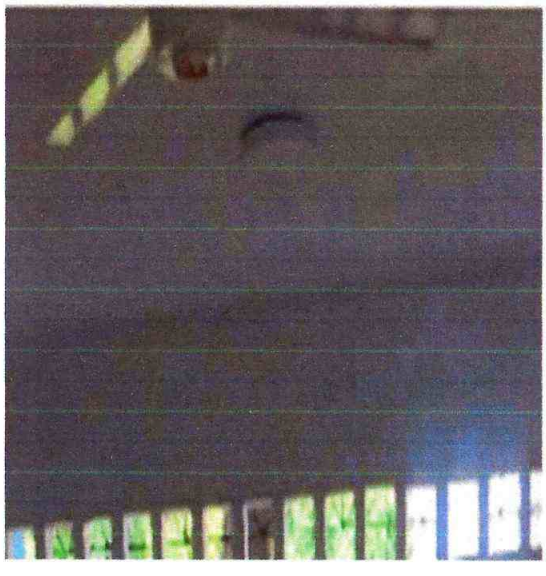
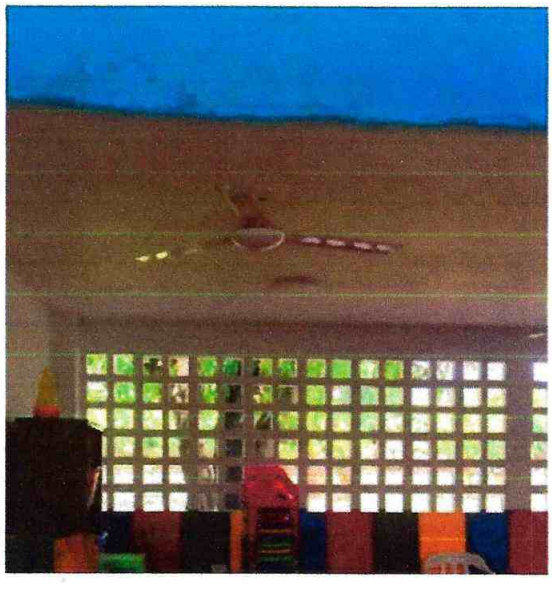
- **Conductores eléctricos:** Muchos presentan aislamiento deteriorado y no cumplen con los calibres mínimos recomendados por la norma NTC 2050. Se evidencian el cableado con alto grado de deterioro y expuestos, como se registra a continuación.

ESTADO CONDUCTORES ELÉCTRICOS	ESTADO CONDUCTORES ELÉCTRICOS

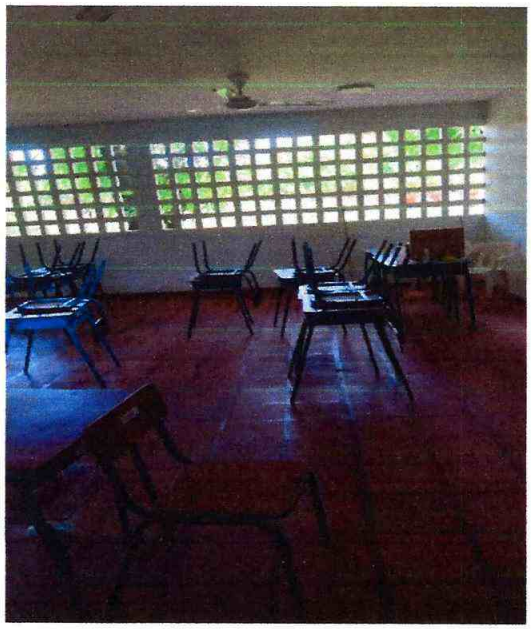
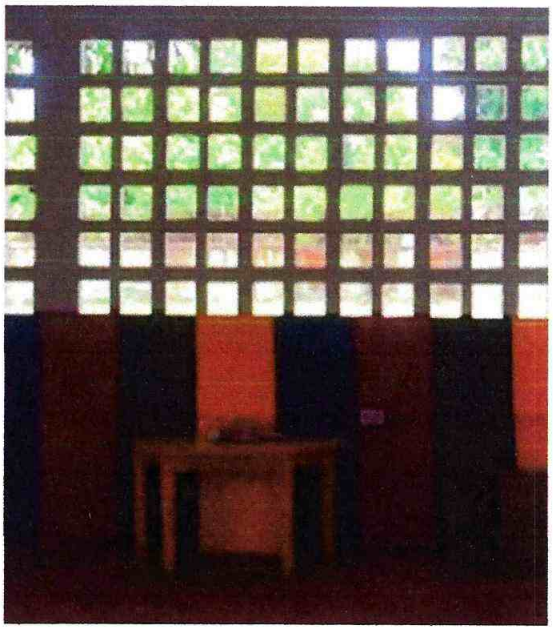
- **Tubería y ductos:** La tubería y ductos existentes en mal estado, pero se evidencia la ausencia en la mayoría de las dependencias de la institución educativa.

ESTADO DE TUBERÍA Y DUCTOS	**ESTADO DE TUBERÍA Y DUCTOS**

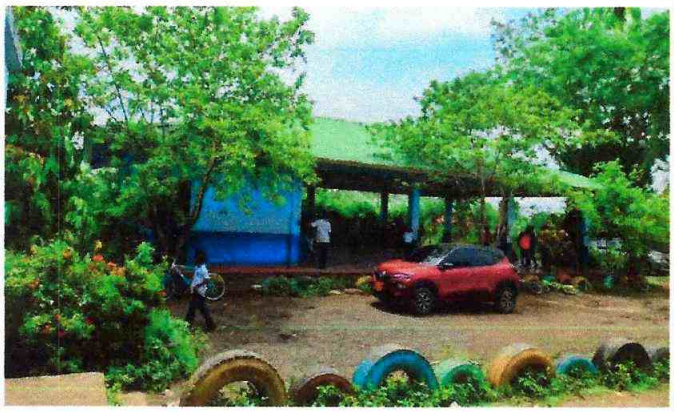
Fachada – entrada principal	**Patio escolar**

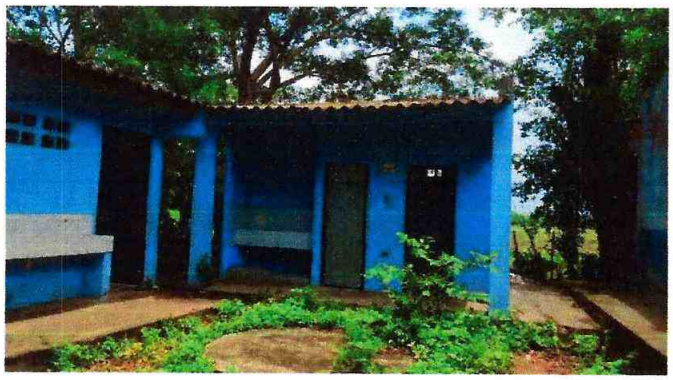
Aulas escolares	**Bodega**

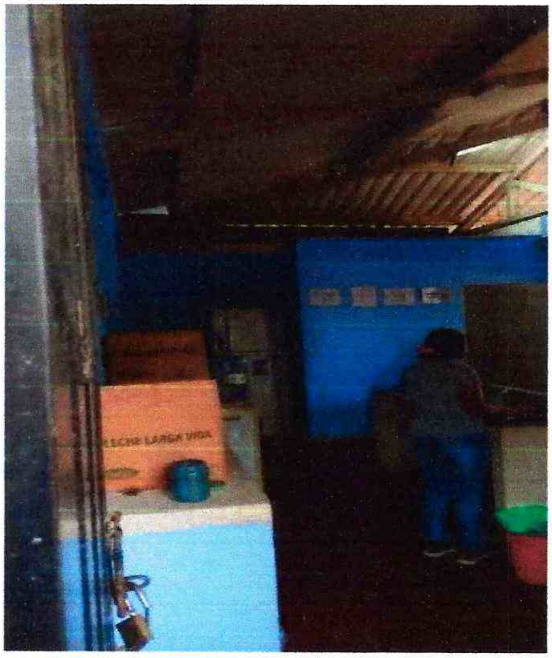
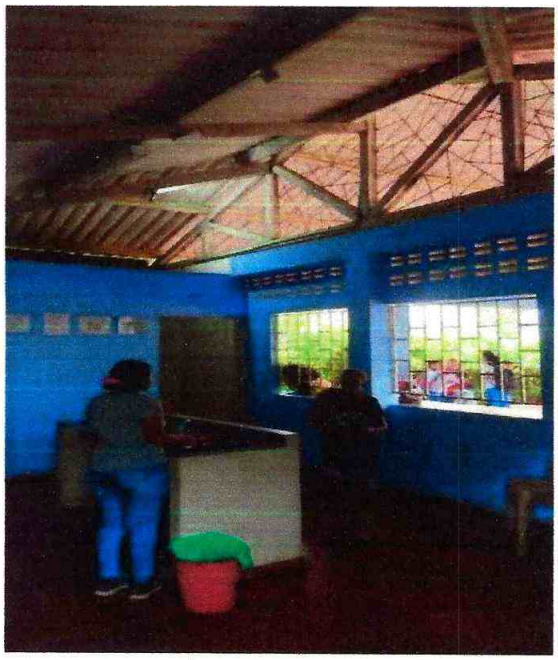
Comedor escolar	**Kiosco recreativo**

Infraestructura con desgastes de pintura	**Cableado - Estructura con desgaste**

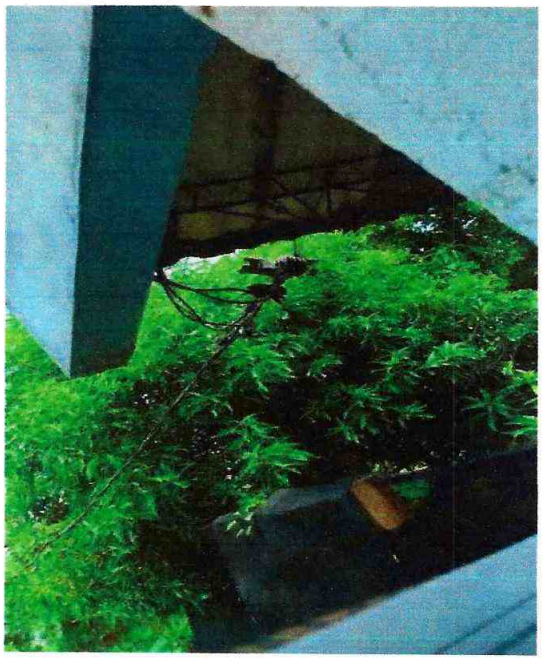
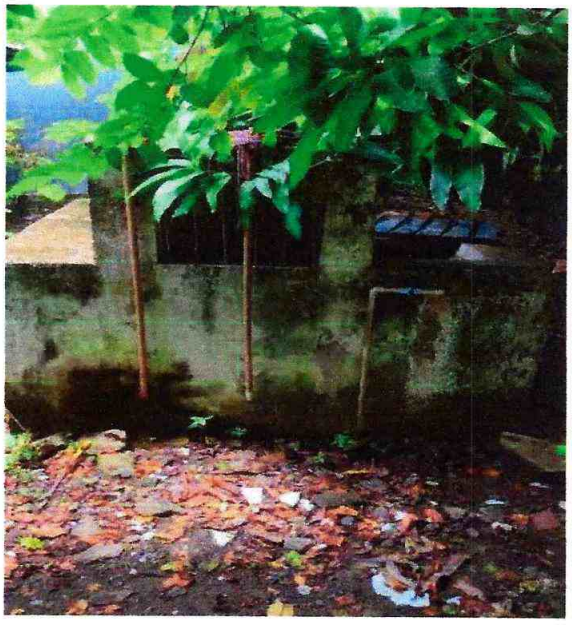
Infraestructura con desgastes de pintura	**Infraestructura con desgastes de pintura y humedad en los muros**

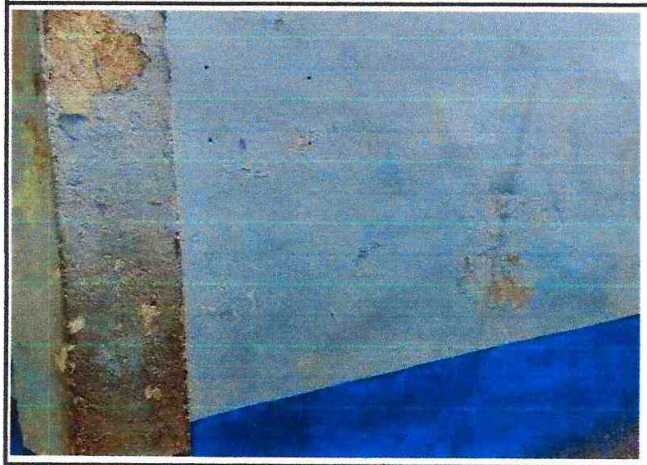
Imagen 13. Estructura con húmedad y desgaste
