CONTINUACIÓN INFORMES DIAGNÓSTICOS

CONSORCIO EDUCATIVO 2024

ASUNTO:
Revisión, inspección y diagnóstico del estado actual del sistema eléctrico y de iluminación en la Institución Educativa El Cerrito - Sede Principal del municipio de Montería, Córdoba.

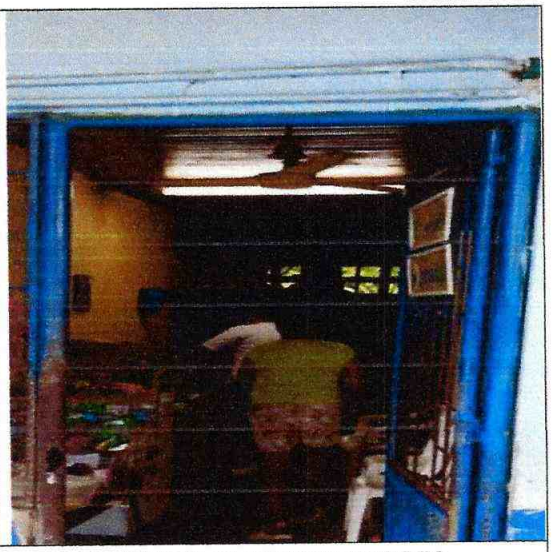
ESTADO DE TUBERÍA Y DUCTOS	ESTADO DE TUBERÍA Y DUCTOS

- **Conductores eléctricos:** Se observan empalmes por dentro de las tuberías y algunos cables con aislamientos deteriorados. No cumplen con los calibres mínimos recomendados por la norma NTC 2050. Se evidencian que los circuitos están mezclados, las cargas de ventiladores con iluminación y toma corrientes a la vez.

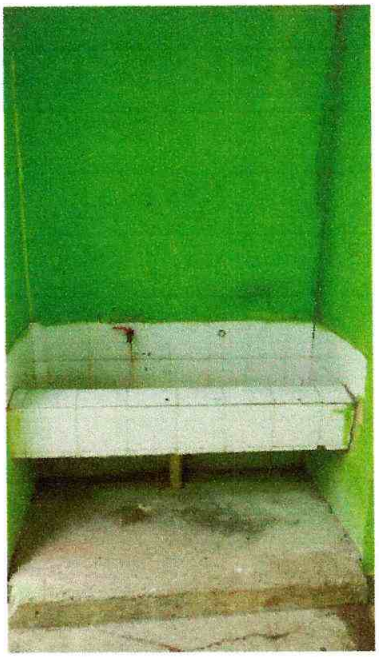
Comedor fuera de funcionamiento

Comedor con pisos en mal estado

3. Mantenimiento correctivo y ampliación del comedor escolar: El comedor clausurado debe ser rehabilitado y ampliado siguiendo los estándares de diseño de espacios educativos establecidos en la NTC 4595. Se deben reparar las grietas en el piso y garantizar que las dimensiones cumplan con los requisitos para albergar a todos los estudiantes de manera cómoda y segura.

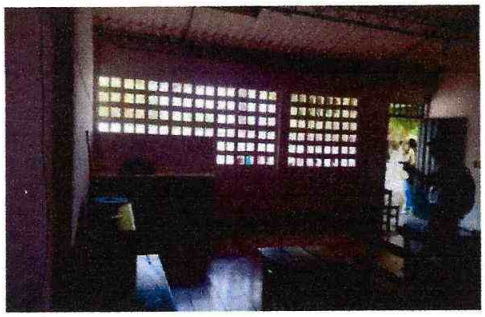
PAREDES DE CERRAMIENTO CON HUMEDAD

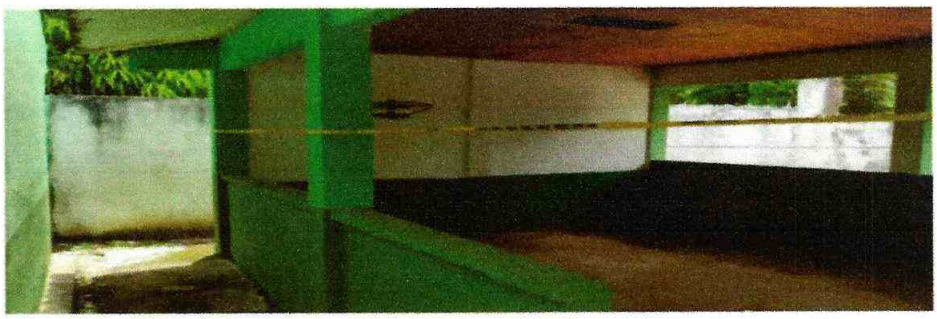
Elementos o zonas afectadas	Patología	Grado de Severidad	Descripción	Recomendación
Pisos en general	Grietas	Moderada	Grietas que atraviesan el material sin separación significativa, indicando movimientos menores. Requieren monitoreo y sellado para evitar su avance.	Concreto Reforzado: Limpieza de grietas y sellado con resina epóxica o mortero flexible de mayor resistencia para asegurar estabilidad. Reforzar el acabado con una capa de pintura impermeabilizante. Acero Estructural: Verificar la integridad de las uniones afectadas (soldadura o pernos). Si hay uniones comprometidas, realizar reparaciones con soldadura y aplicar un recubrimiento anticorrosivo.
Muro de cerramiento perimetral	Desprendimiento	Moderada	Exposición del refuerzo en algunas zonas, con pérdida de recubrimiento. Requiere reparación para evitar la corrosión.	Concreto Reforzado: Limpieza y reparación con mortero de reparación de alta adherencia. Aplicar protección impermeabilizante. Acero Estructural: Limpieza exhaustiva del área y aplicación de un recubrimiento anticorrosivo.

Muros exterior	Grietas	Moderada	Grietas que atraviesan el material sin separación significativa, indicando movimientos menores. Requieren monitoreo y sellado para evitar su avance.	Concreto Reforzado: Limpieza de grietas y sellado con resina epóxica o mortero flexible de mayor resistencia para asegurar estabilidad. Reforzar el acabado con una capa de pintura impermeabilizante. Acero Estructural: Verificar la integridad de las uniones afectadas (soldadura o pernos). Si hay uniones comprometidas, realizar reparaciones con soldadura y aplicar un recubrimiento anticorrosivo.
General	Humedad y filtraciones	Moderada	Filtraciones que afectan el material y pueden degradarlo con el tiempo. Es importante sellar las zonas afectadas y mejorar la impermeabilización.	Concreto Reforzado: Identificar y sellar la fuente de filtración. Reparar juntas y aplicar una membrana impermeabilizante en la superficie expuesta. Acero Estructural: Inspeccionar la estructura y reforzar con pintura anticorrosiva en las áreas donde la humedad esté afectando. Verificar uniones para prevenir la corrosión acelerada.

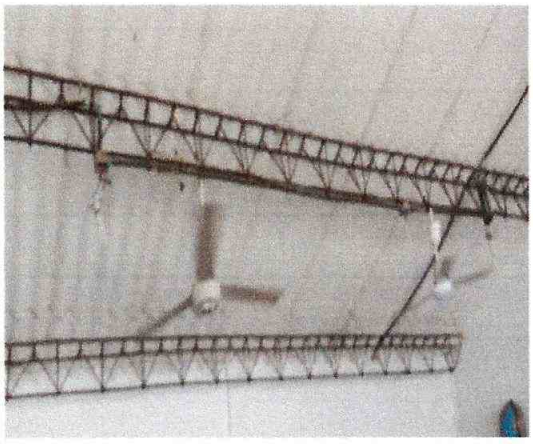
ESTADO CONDUCTORES ELÉCTRICOS	**ESTADO CONDUCTORES ELÉCTRICOS**

- **Conductores eléctricos:** Muchos presentan aislamiento deteriorado y no cumplen con los calibres mínimos recomendados por la norma NTC 2050. Se evidencian el cableado con alto grado de deterioro, como se registra a continuación.

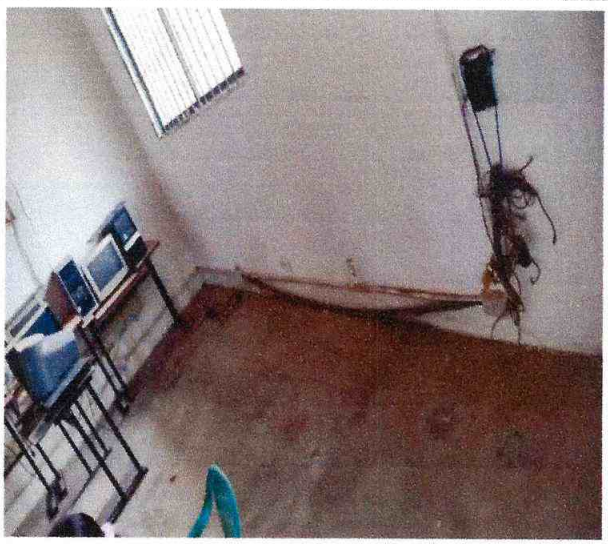
Red eléctrica en mal estado

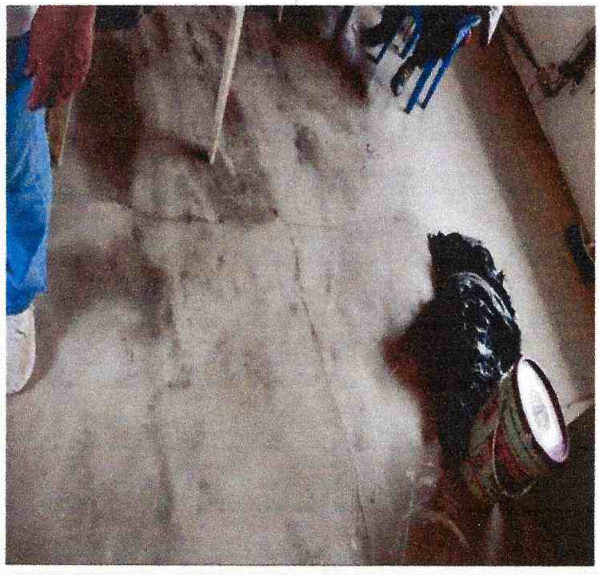
Red eléctrica holgada

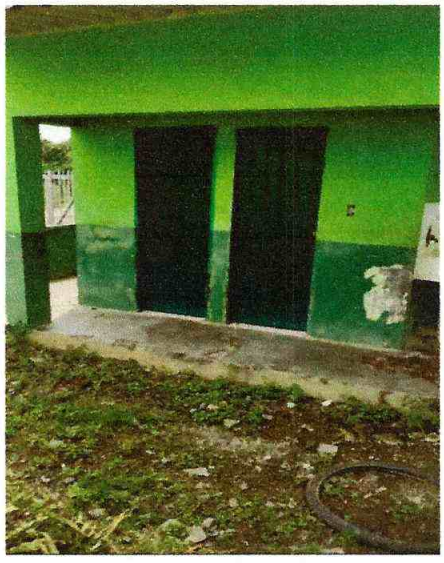
Aulas de clase con cubierta en asbesto-cemento

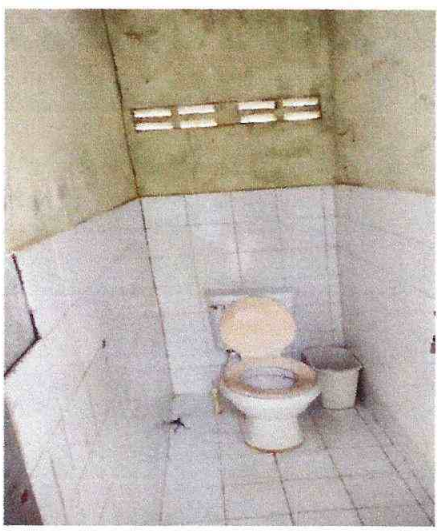
Orinal en mal estado – Estructura dañada

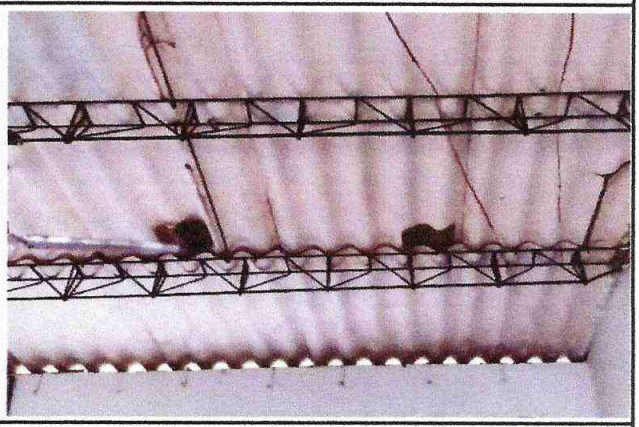
Imagen 11. Cableado eléctrico expuesto

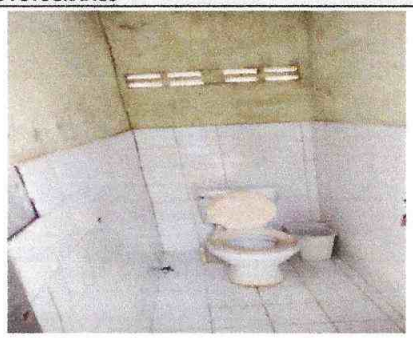
Observaciones:	cuentan con acceso adecuado, no cuenta con señalización y distinción de sexo

Las instalaciones publicas requeridas se deben suministrar con señales que designen el sexo, como se especifica en el numeral 5.3.2. Las señales deben ser fácilmente visibles y ubicadas cerca de la entrada de cada instalación sanitaria. Las señales para servicios sanitarios accesibles deben cumplir con las NTC 4144, NTC 4139 y el numeral 1111 de International Building Code.

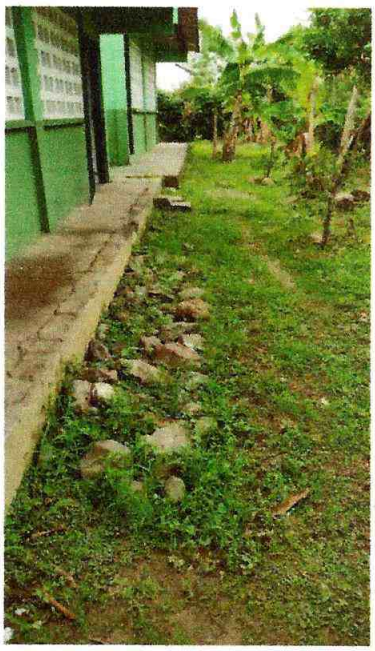
Circulaciones con fisuras - Cerramiento inadecuado

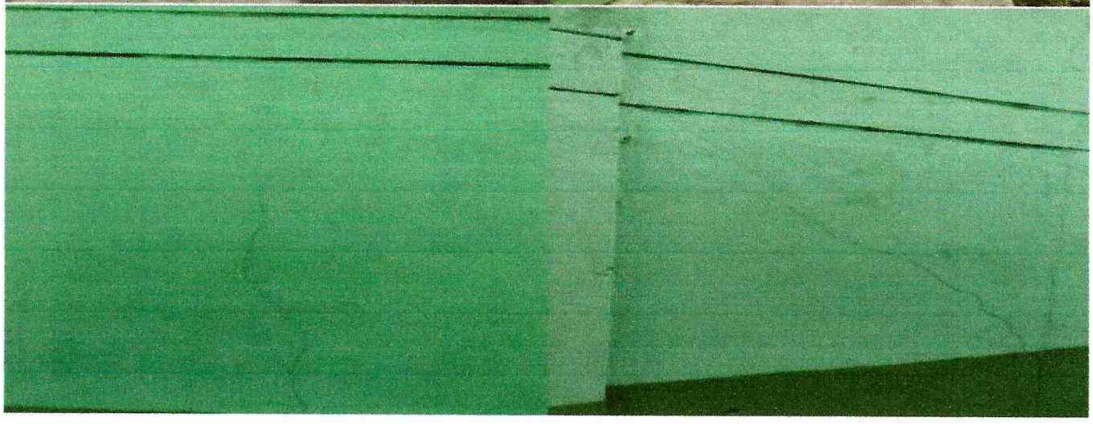
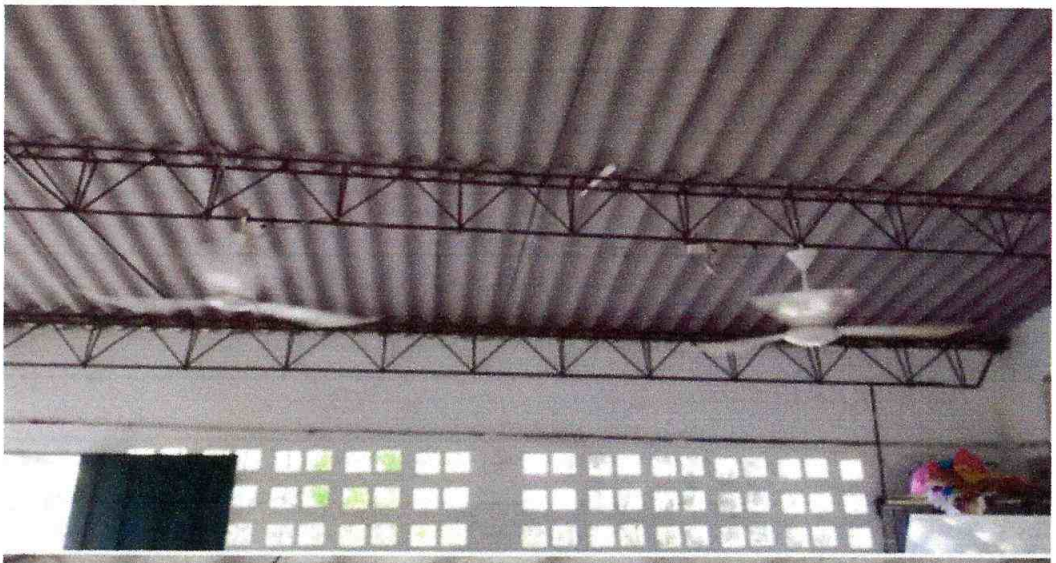
General	Humedad y filtraciones	Moderada	Filtraciones que afectan el material y pueden degradarlo con el tiempo. Es importante sellar las zonas afectadas y mejorar la impermeabilización.	Concreto Reforzado: Identificar y sellar la fuente de filtración. Reparar juntas y aplicar una membrana impermeabilizante en la superficie expuesta. Acero Estructural: Inspeccionar la estructura y reforzar con pintura anticorrosiva en las áreas donde la humedad esté afectando. Verificar uniones para prevenir la corrosión acelerada.

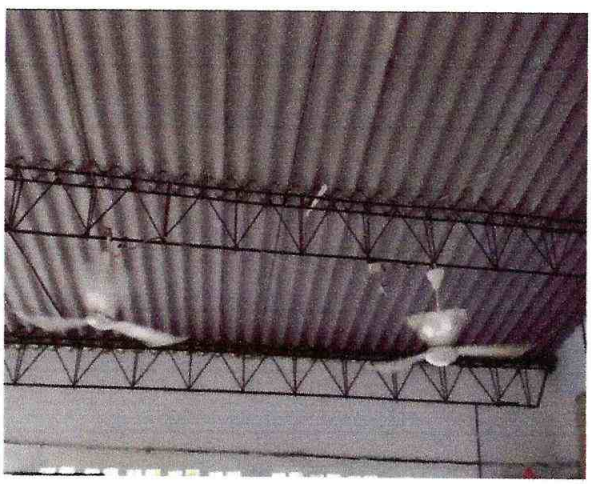
ESTADO CONDUCTORES ELÉCTRICOS

- **Conductores eléctricos:** Muchos presentan aislamiento deteriorado y no cumplen con los calibres mínimos recomendados por la norma NTC 2050. Se evidencian el cableado con alto grado de deterioro, como se registra a continuación.
