INFORME DE INSPECCIÓN TECNICA Y DIAGNOSTICA DEL SISTEMA ELÉCTRICO Y DE ILUMINACIÓN EN LA IE GUASIMAL - SEDE PRINCIPAL DEL MUNICIPIO DE MONTERÍA, CÓRDOBA.

PROYECTO: ESTUDIOS, DISEÑOS, CONSTRUCCIÓN Y MANTENIMIENTO DE INFRAESTRUCTURA FÍSICA EN INSTITUCIONES EDUCATIVAS DEL MUNICIPIO DE MONTERÍA.

CONSORCIO EDUCATIVO 2024	INFORME DIAGNÓSTICO DE ALCANCE Y DEFINICIÓN DE OBRAS Contrato LP-SIM-026-2024, objeto: ESTUDIOS, DISEÑOS, CONSTRUCCIÓN Y MANTENIMIENTO DE INFRAESTRUCTURA FÍSICA EN INSTITUCIONES EDUCATIVAS DEL MUNICIPIO DE MONTERÍA.	Alcaldía de MONTERÍA

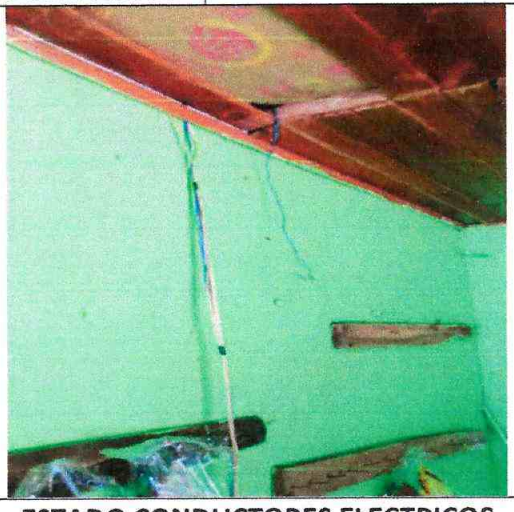
ESTADO CONDUCTORES ELECTRICOS

- **Conductores eléctricos:** Se observan empalmes por dentro de las tuberías y algunos cables con aislamientos deteriorados. No cumplen con los calibres mínimos recomendados por la norma NTC 2050. Se evidencian que los circuitos están mezclados, las cargas de ventiladores con iluminación y toma corrientes a la vez.

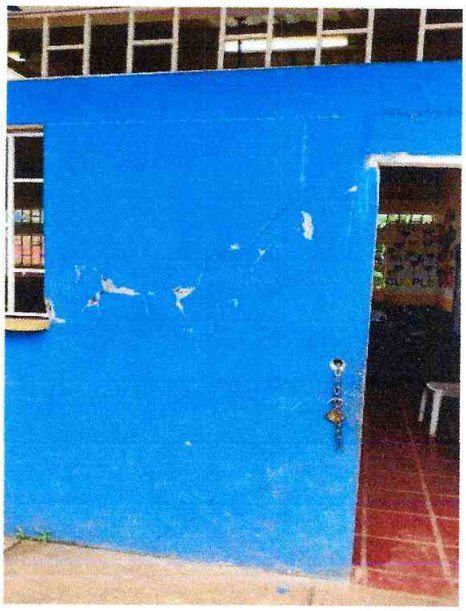
Aulas con grietas en su infraestructura	**Aulas con daños en su infraestructura**

Pisos en mal estado	**Aulas con daños en su infraestructura**

Aulas con daños en su infraestructura	**Aulas con daños en su infraestructura**

Pisos con diferencia de niveles, falta de senderos peatonales y rampas	**Aulas con daños en su infraestructura**

Aulas con daños en su infraestructura	**Aula con hundimiento**

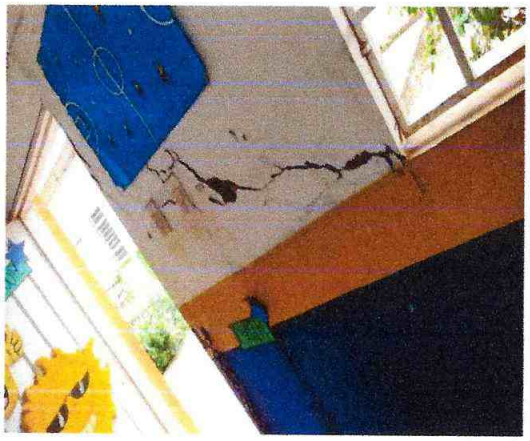
AULA CON GRIETAS EN SU INFRAESTRUCTURA	AULA CON GRIETAS EN SU INFRAESTRUCTURA

PISOS EN MAL ESTADO	AULA CON GRIETAS EN SU INFRAESTRUCTURA

PISOS CON DIFERENCIA DE NIVELES- FALTA DE SENDEROS	AULA CON GRIETAS EN SU INFRAESTRUCTURA

AULA CON GRIETAS EN SU INFRAESTRUCTURA	AULA CON HUNDIMIENTO

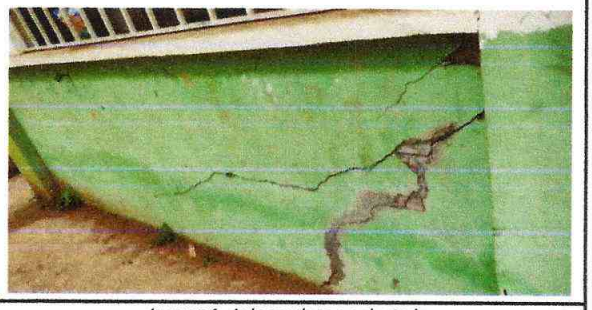
Imagen 4. Aula escolar en mal estado.

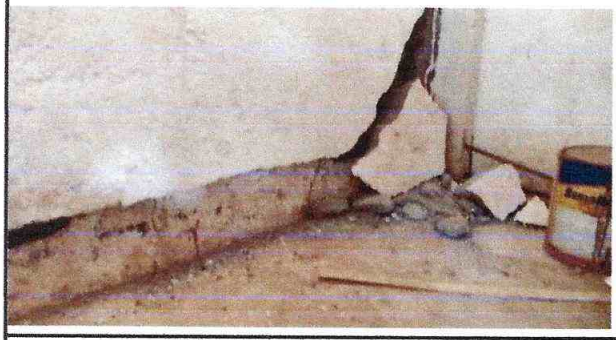
Imagen 5 Aula escolar en mal estado.

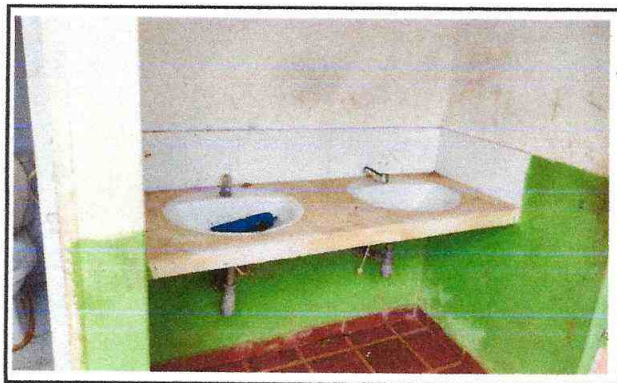
Imagen 15. Bateria sanitaria

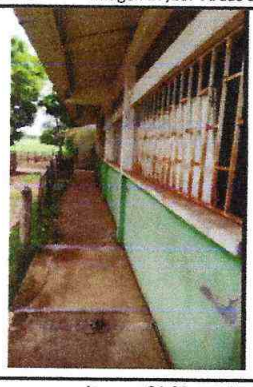
Imagen 21,22. carpinteria metalica en mal estado.

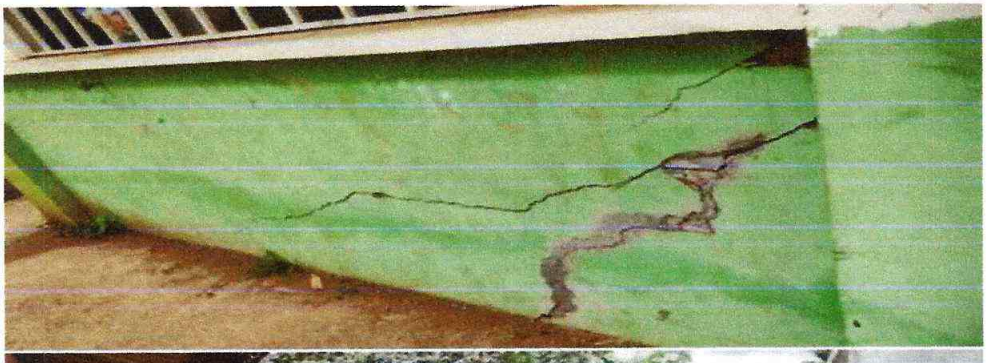
DIAGNOSTICO DE PATOLOGÍA

Elementos o zonas afectadas	Patología	Grado de Severidad	Descripción	Recomendación
Muros internos	Grietas	Grave	Grietas con desplazamiento o separación notable, indicando movimientos estructurales importantes. Puede haber riesgo estructural, requiriendo una intervención de reparación urgente.	Concreto Reforzado: Realizar una limpieza profunda de las grietas, inyectar mortero de alta resistencia o resina epóxica en toda la sección afectada y verificar la integridad del acero. Si la estructura está comprometida, reforzar con elementos adicionales. Acero Estructural: Si la grieta compromete la integridad estructural, reemplazar el elemento afectado o realizar refuerzos con placas soldadas. Aplicar una protección anticorrosiva para aumentar la durabilidad de la reparación.
Muros internos	Desprendimiento	Grave	Desprendimiento que expone ampliamente el acero, comprometiendo la durabilidad y capacidad estructural. Requiere intervención inmediata para asegurar la estabilidad.	Concreto Reforzado: Remoción completa del área afectada, aplicación de protección anticorrosiva al acero expuesto y reparación con mortero estructural. Acero Estructural: En caso de desprendimiento severo, reemplazar o reforzar el área afectada y aplicar recubrimiento anticorrosivo para asegurar durabilidad.

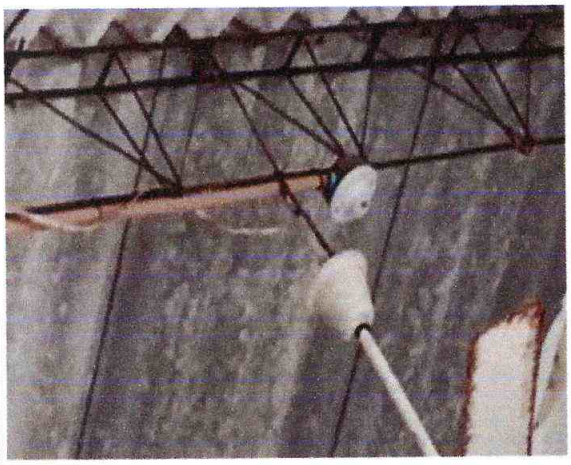
ESTADO CONDUCTORES ELÉCTRICOS	**ESTADO CONDUCTORES ELÉCTRICOS**

- **Conductores eléctricos:** Muchos presentan aislamiento deteriorado y no cumplen con los calibres mínimos recomendados por la norma NTC 2050. Se evidencian el cableado con alto grado de deterioro, como se registra a continuación.

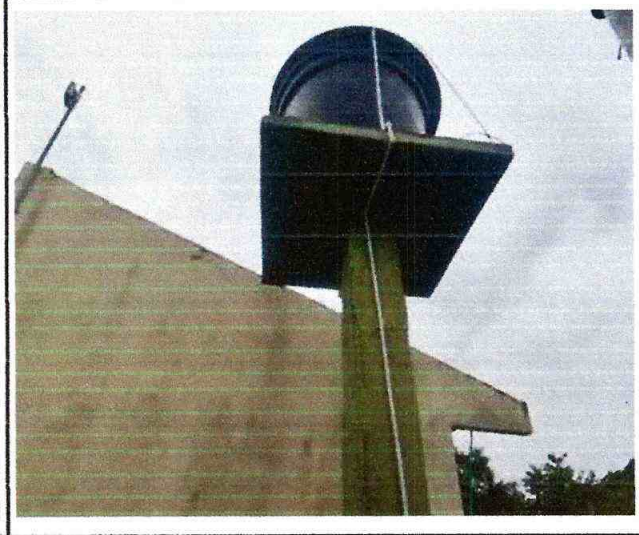
Imagen 12. Suministro de agua

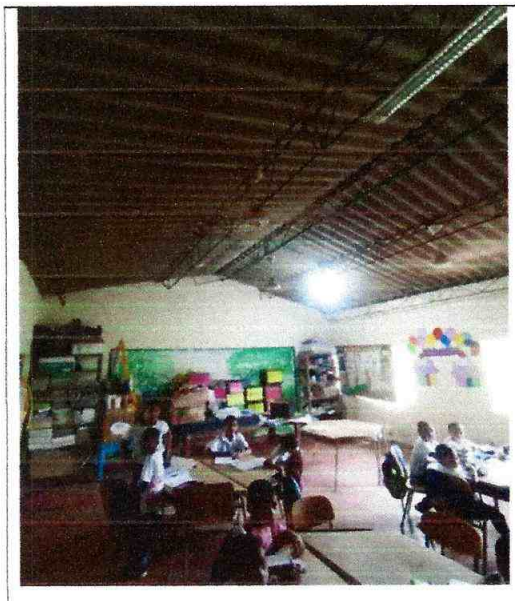
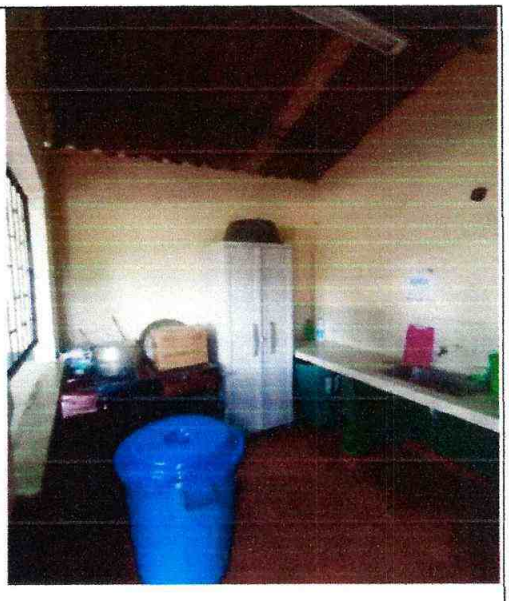
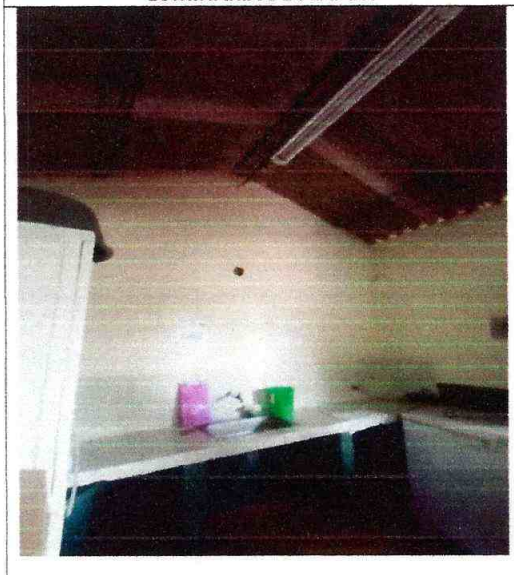
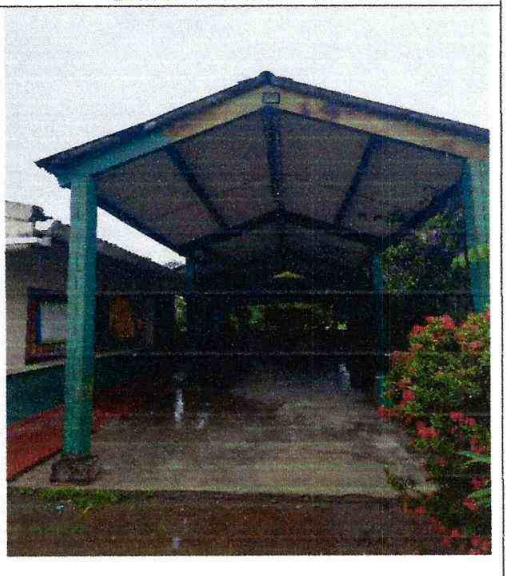
ESTADO CONDUCTORES ELÉCTRICOS	ESTADO CONDUCTORES ELÉCTRICOS

- **Conductores eléctricos:** Muchos presentan aislamiento deteriorado y no cumplen con los calibres mínimos recomendados por la norma NTC 2050. Se evidencian el cableado de iluminación con alto grado de deterioro, como se registra a continuación.

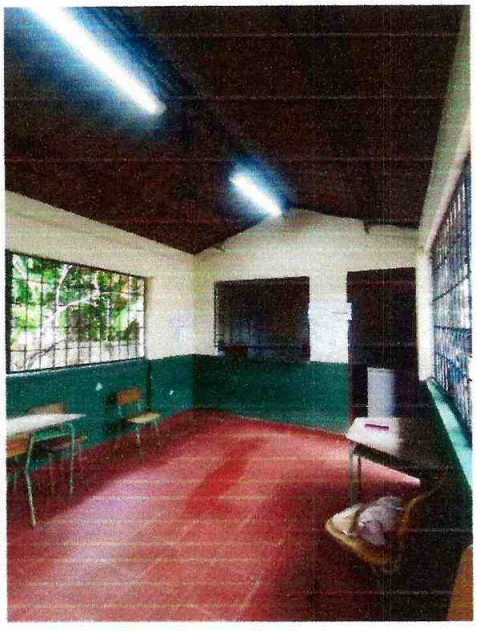
ESTADO DE TUBERÍA Y DUCTOS	ESTADO DE TUBERÍA Y DUCTOS

- **Tubería y ductos:** La tubería y ductos existentes en mal estado, pero se evidencia la ausencia en la mayoría de las dependencias de la institución educativa.

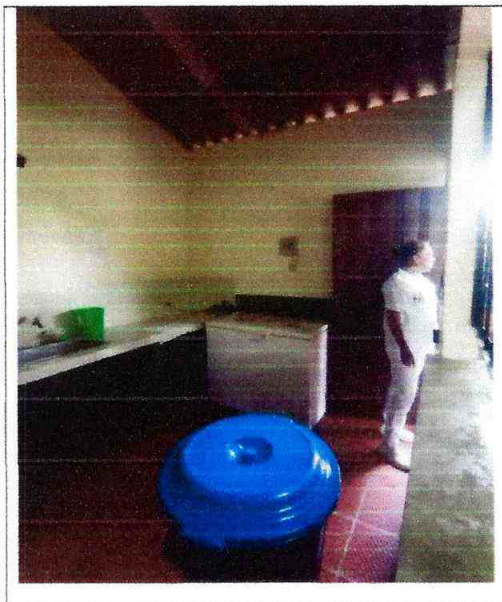
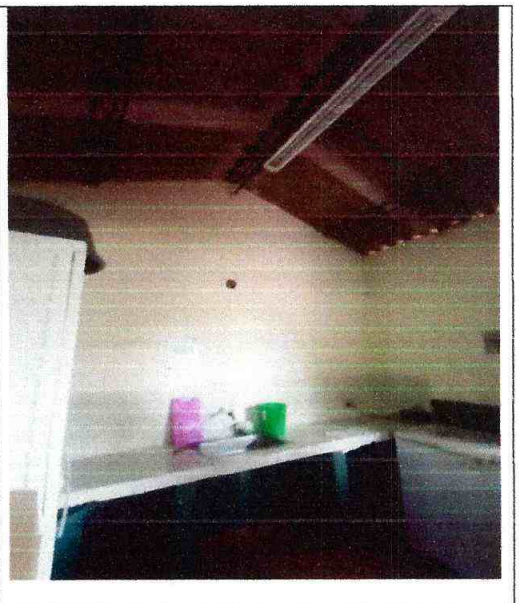
LUMINARIA DE PLAFÓN	**LUMINARIA TIPO TORTUGA**

- **Luminarias:** Sistemas de iluminación, anticuados con alto consumo energético, ausente en la mayoría de las dependencias y con poca eficiencia. En el siguiente registro fotográfico se evidencia el estado de las luminarias

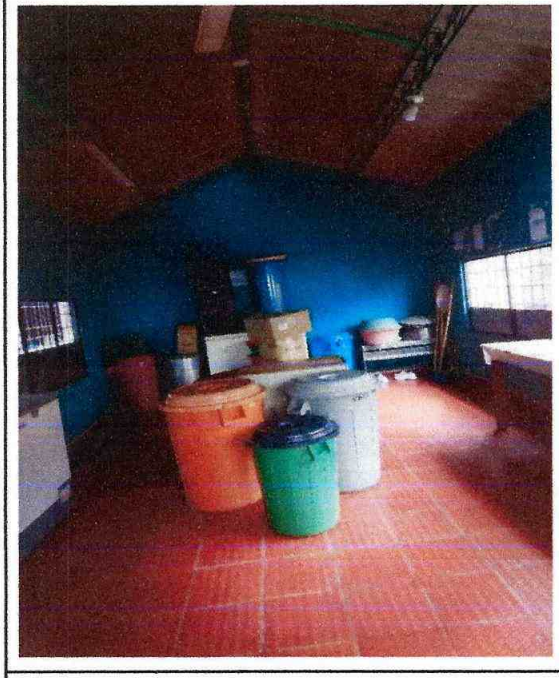
Aula inhabilitada	**Tanque suministro de agua**

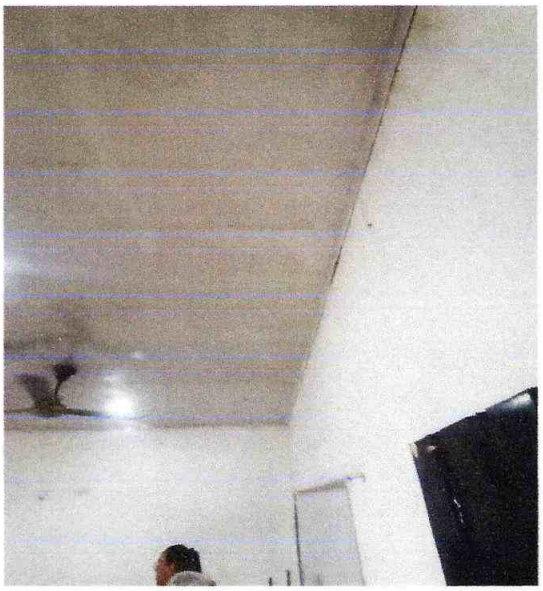
Cocina escolar

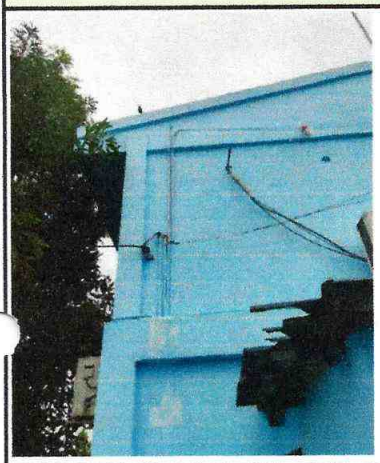
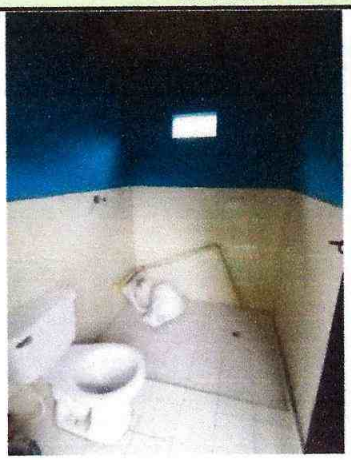
Imagen 1 redes electricas imagen 2 baterias sanitarias deterioradas

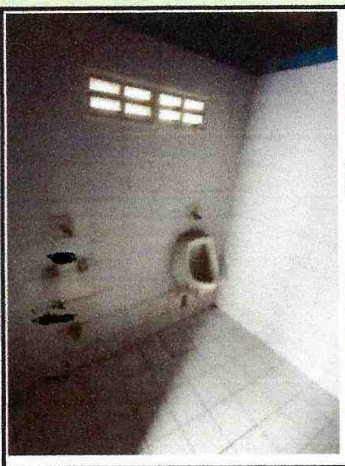
Imagen 3 y 4. baterias sanitarias deterioradas

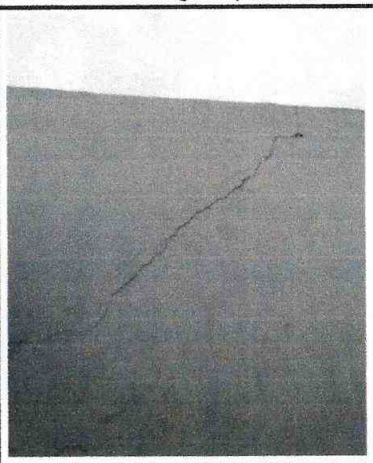
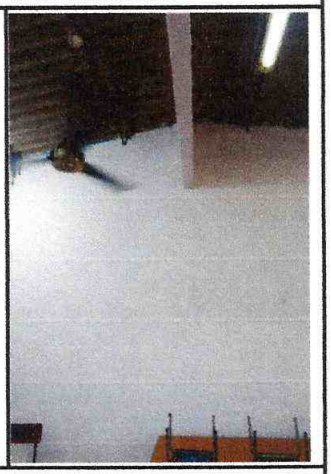
Imagen 7,8 grietas en los muros

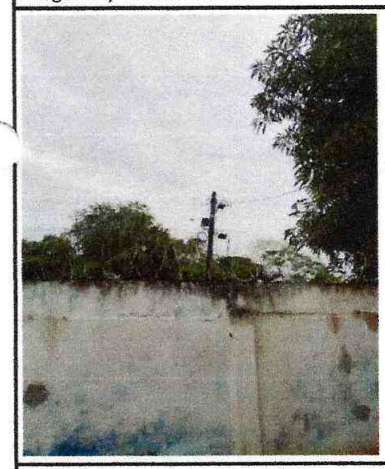
Imagen 9.muros en mal estado Imagen 10. humedad en muros
