CONTINUACIÓN INFORMES DIAGNÓSTICOS

3. CONCEPTO DE EVALUACIÓN CONDICIONES DE SISTEMA HIDROSANITARIO

DIAGNÓSTICO HIDROSANITARIO

CONSORCIO EDUCATIVO 2024	INFORME DIAGNÓSTICO DE ALCANCE Y DEFINICIÓN DE OBRAS Contrato LP-SIM-026-2024, objeto: ESTUDIOS, DISEÑOS, CONSTRUCCIÓN Y MANTENIMIENTO DE INFRAESTRUCTURA FÍSICA EN INSTITUCIONES EDUCATIVAS DEL MUNICIPIO DE MONTERÍA.	Alcaldía de MONTERÍA

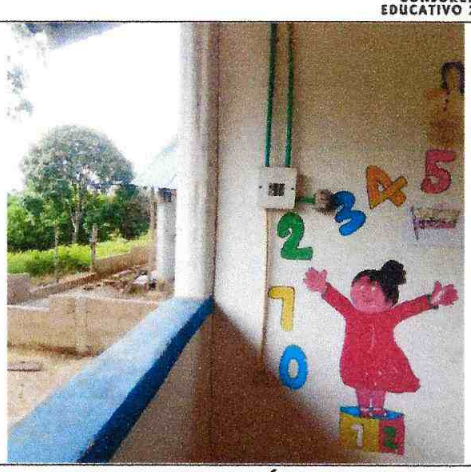
ESTADO CONDUCTORES ELECTRICOS

- **Conductores eléctricos:** Se observan empalmes por dentro de las tuberías y algunos cables con aislamientos deteriorados. No cumplen con los calibres mínimos recomendados por la norma NTC 2050. Se evidencian que los circuitos están mezclados, las cargas de ventiladores con iluminación y toma corrientes a la vez.

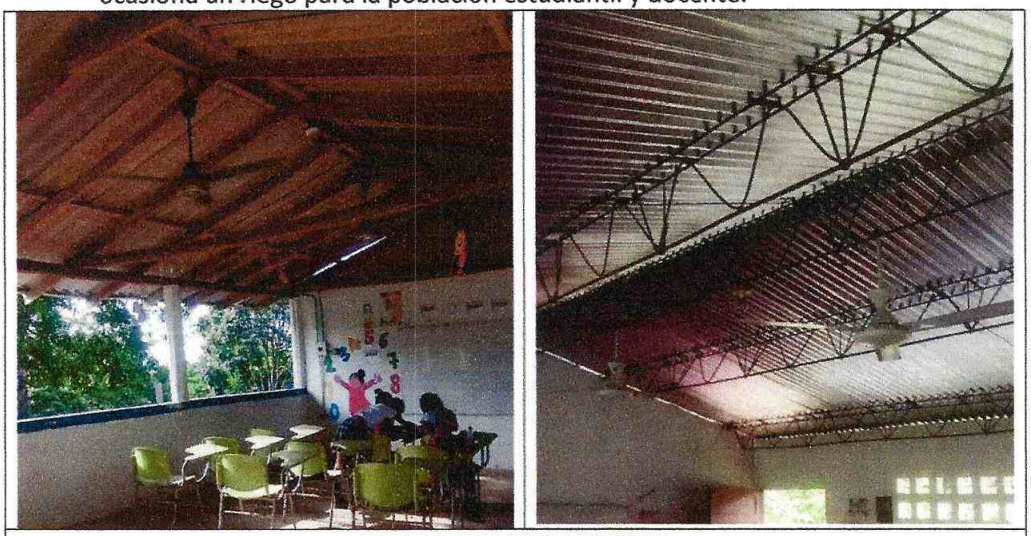
LUMINARIA PLAFÓN	LUMINARIA PLAFÓN

- **Ventiladores:** Ventiladores en mal estado, obsoletos y sin mantenimiento, lo que ocasiona un riego para la población estudiantil y docente.

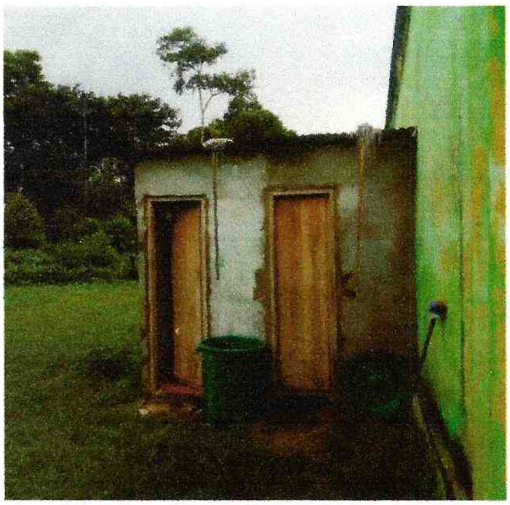
<table><tr><td>  </td><td>  </td></tr><tr><td>Cimentaciones con daños</td><td>Suministro de agua</td></tr></table>

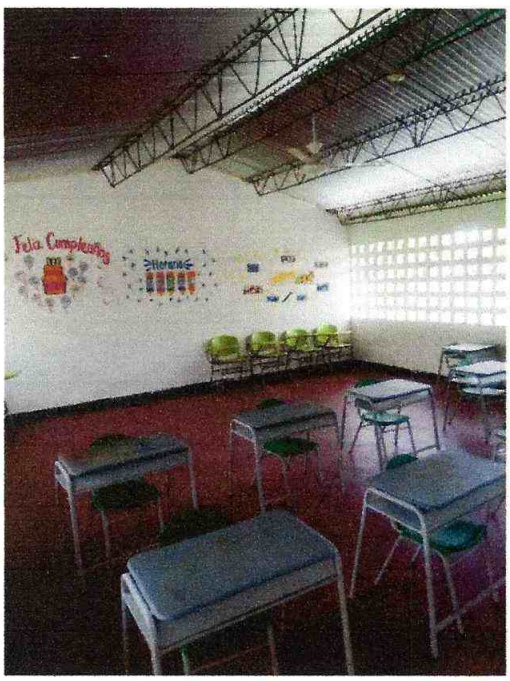
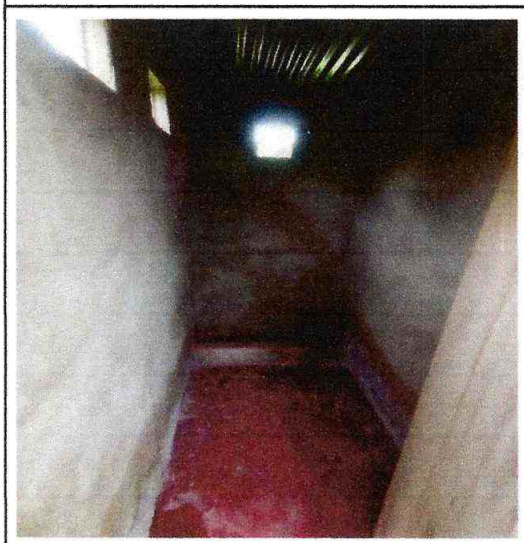
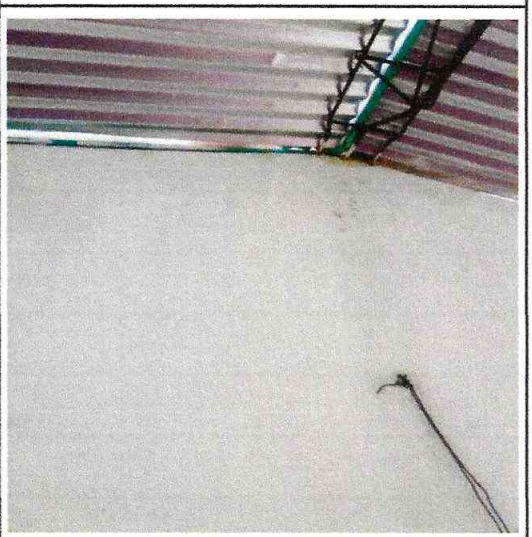
Baterías sanitarias	**Estado de las baterías sanitarias**

Aula de clases	**Cubierta del aula de clases**

Batería sanitaria	**Estado de cubierta**

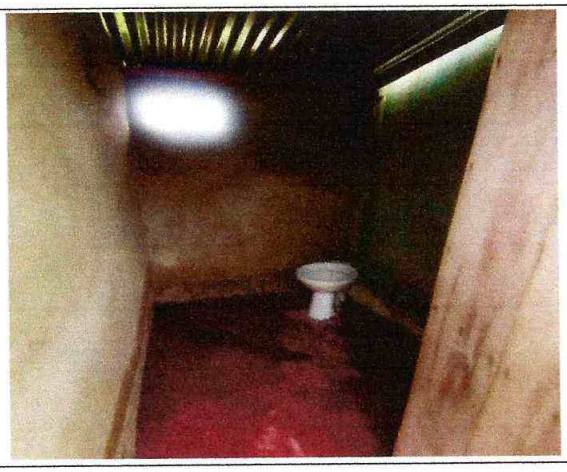
CUBIERTA DE AULAS

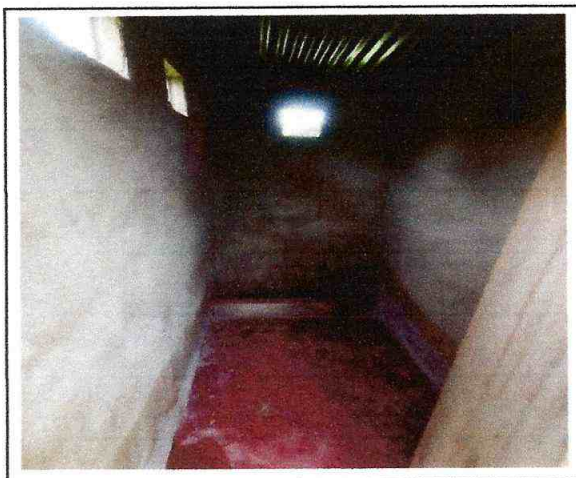
BATERIA SANITARIA

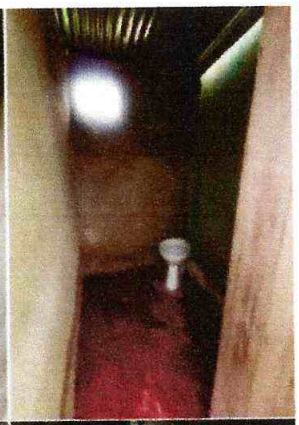
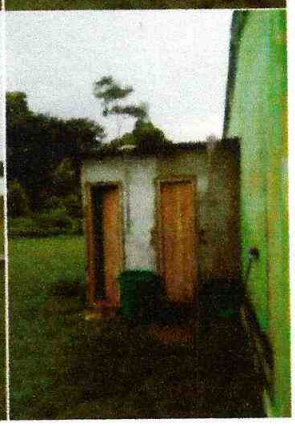
Elementos o zonas afectadas	Patología	Grado de Severidad	Descripción	Recomendación
General	Humedad y filtraciones	Moderada	Filtraciones que afectan el material y pueden degradarlo con el tiempo. Es importante sellar las zonas afectadas y mejorar la impermeabilización.	Concreto Reforzado: Identificar y sellar la fuente de filtración. Reparar juntas y aplicar una membrana impermeabilizante en la superficie expuesta. Acero Estructural: Inspeccionar la estructura y reforzar con pintura anticorrosiva en las áreas donde la humedad esté afectando. Verificar uniones para prevenir la corrosión acelerada.

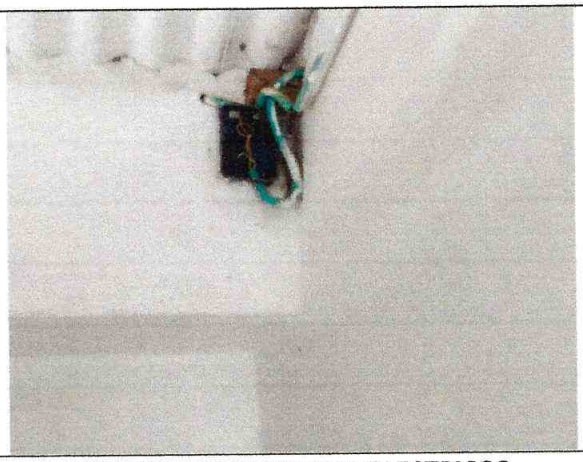
ESTADO TABLERO DE DISTRIBUCIÓN

- **Tableros de distribución:** Se encontró tablero de distribución o caja de circuitos con riesgo de sobrecarga y conexiones deficientes, cables y tubería expuestas, con los sistemas de protección principal en mal estado (breakers tipo totalizador), algunas protecciones de las luminarias fuera de servicio, como también algunos circuitos de alimentación presentan cortocircuito y deben ser reemplazados; así mismo, en posición inadecuada para su manipulación.

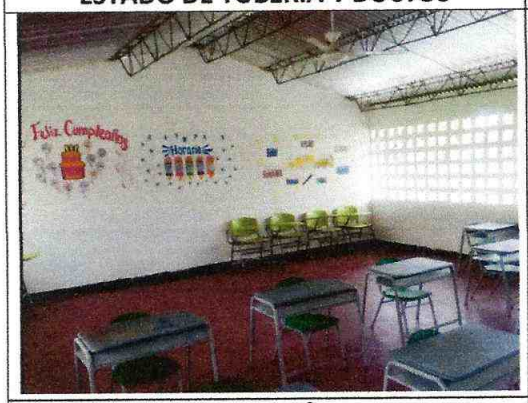
ESTADO DE TUBERÍA Y DUCTOS	**ESTADO DE TUBERÍA Y DUCTOS**

- **Tubería y ductos:** Se observa tubería en PVC expuesta, la cual no cumple la norma NTC2050. La tubería y ductos existentes en mal estado, pero se evidencia la ausencia en la mayoría de las dependencias de la institución educativa.

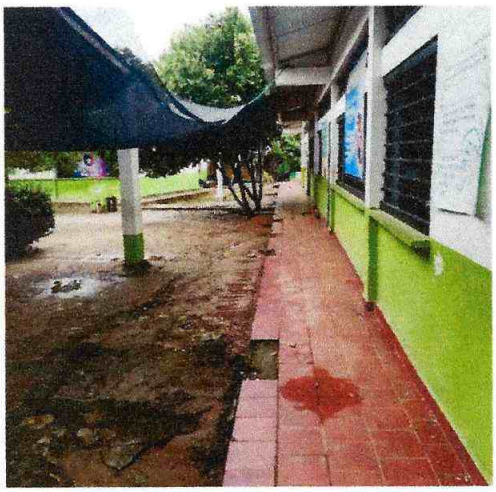
Circulaciones en mal estado – Cerramiento en mal estado

Circulaciones en mal estado

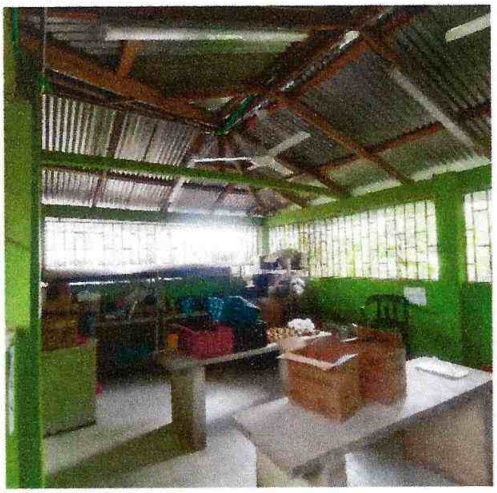
Baterías sanitarias sin mantenimiento

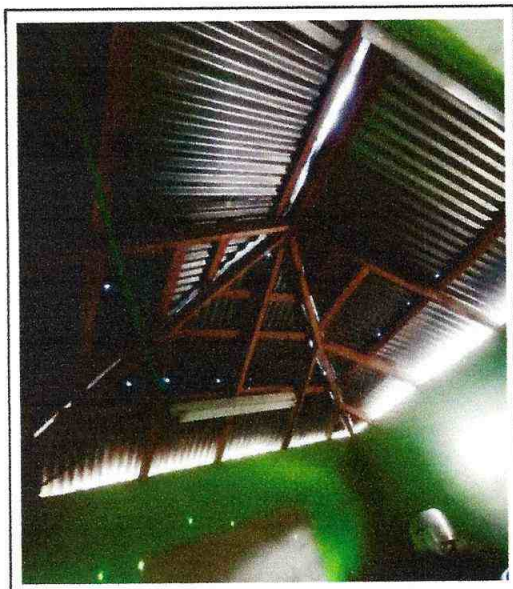
Comedor escolar usado como bodega

Filtraciones en la cubierta de la cocina

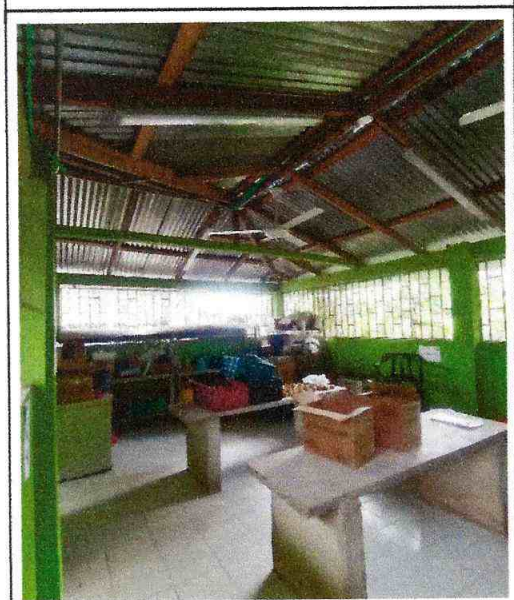
Cerramiento en mal estado

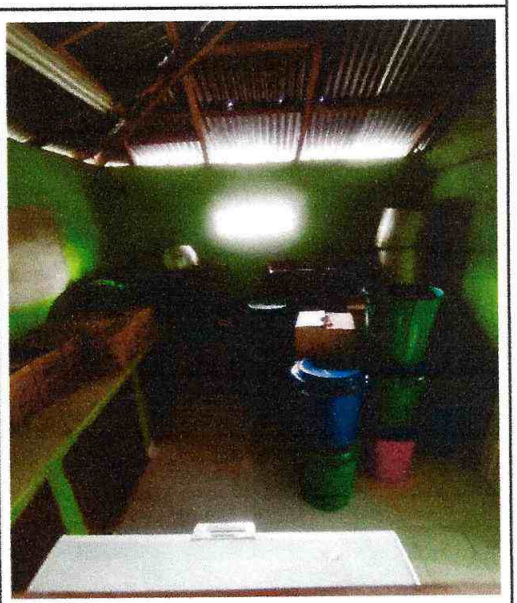
Comedor escolar usado como bodega

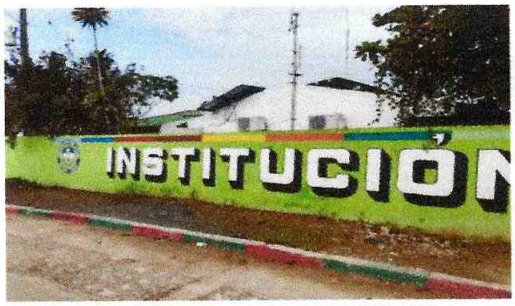
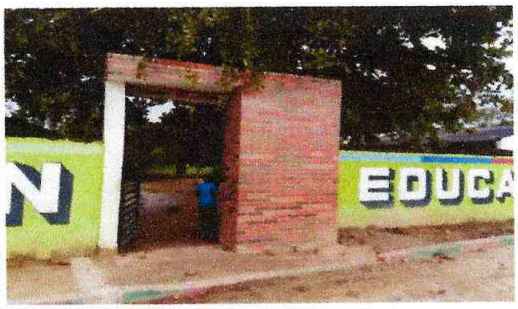
Elementos o zonas afectadas	Patología	Grado de Severidad	Descripción	Recomendación
Muro perimetral	Humedad y filtraciones	Moderada	Filtraciones que afectan el material y pueden degradarlo con el tiempo. Es importante sellar las zonas afectadas y mejorar la impermeabilización.	Concreto Reforzado: Identificar y sellar la fuente de filtración. Reparar juntas y aplicar una membrana impermeabilizante en la superficie expuesta. Acero Estructural: Inspeccionar la estructura y reforzar con pintura anticorrosiva en las áreas donde la humedad esté afectando. Verificar uniones para prevenir la corrosión acelerada.
Pasillos	Grietas	Leve	Fisuras superficiales sin separación visible. No comprometen la estabilidad estructural, pero pueden afectar la estética y eventualmente permitir filtración de humedad si no se tratan.	Concreto Reforzado: Sellado de grietas con masilla o mortero de reparación de bajo espesor. Aplicar pintura impermeabilizante para evitar el ingreso de humedad y proteger la estructura de posibles deterioros. Acero Estructural: Inspección visual para verificar que no exista corrosión incipiente en la superficie. Si la grieta o separación es superficial y no afecta la estructura, aplicar una capa de pintura anticorrosiva para prevenir futuros daños.

General	Humedad y filtraciones	Moderada	Filtraciones que afectan el material y pueden degradarlo con el tiempo. Es importante sellar las zonas afectadas y mejorar la impermeabilización.	Concreto Reforzado: Identificar y sellar la fuente de filtración. Reparar juntas y aplicar una membrana impermeabilizante en la superficie expuesta. Acero Estructural: Inspeccionar la estructura y reforzar con pintura anticorrosiva en las áreas donde la humedad esté afectando. Verificar uniones para prevenir la corrosión acelerada.

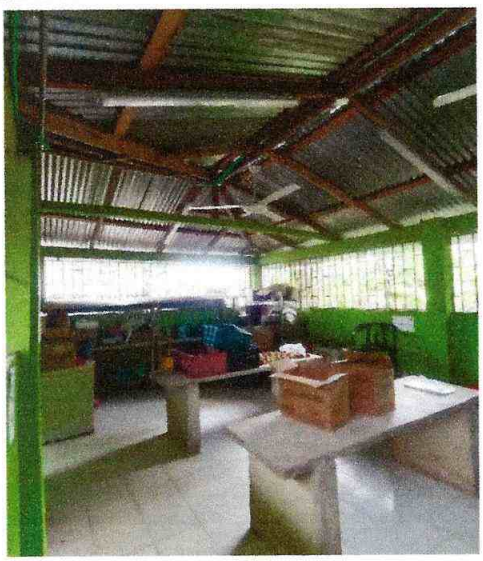
TABLERO DE DISTRIBUCIÓN

- **Conductores eléctricos:** Muchos presentan aislamiento deteriorado y no cumplen con los calibres mínimos recomendados por la norma NTC 2050. Se evidencian el cableado de iluminación con alto grado de deterioro, como se registra a continuación.

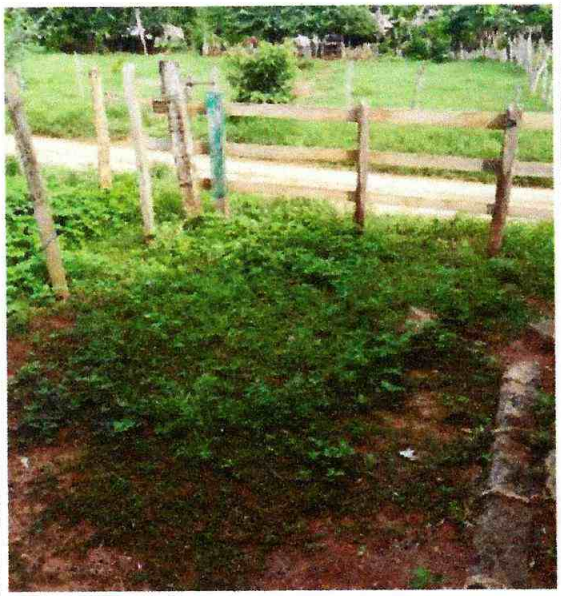
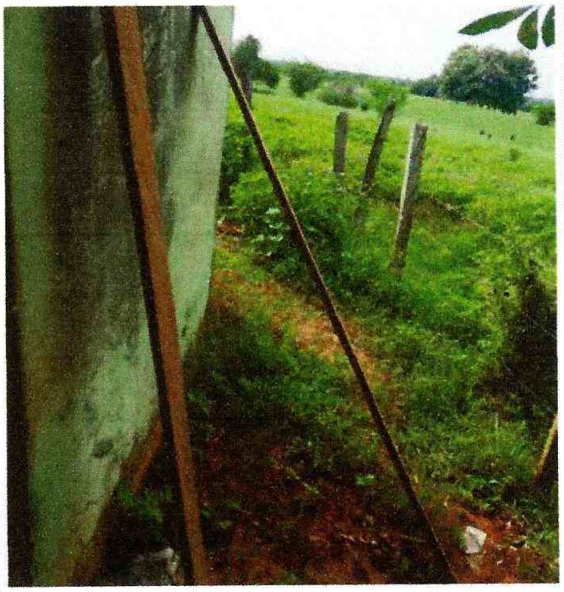
Circulaciones	**Estado batería sanitaria antigua**

Estado batería sanitaria antigua	**Circulaciones**

Cerramiento en cera de madera	**Cerramiento en alambre de púas**

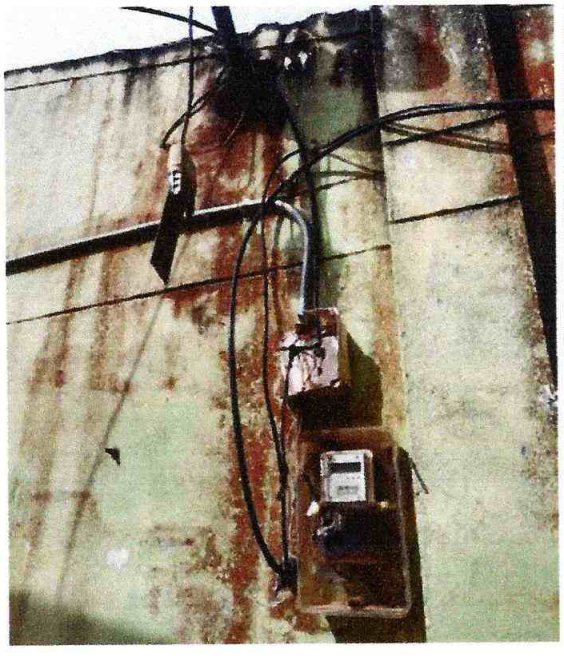
Estado areas de circulación	**Estado áreas de circulación**

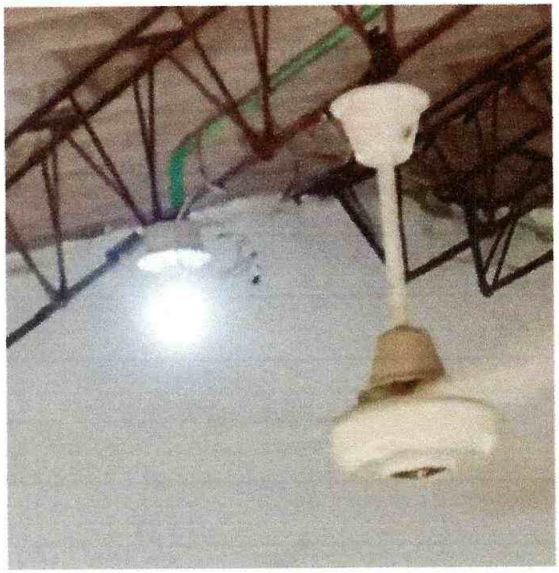
Redes eléctricas expuestas

4. Mantenimiento correctivo de Redes: para abordar los riesgos eléctricos existentes, se realizará una intervención de las redes conforme a la NTC 2050 y el RETIE, que regulan la instalación y mantenimiento de sistemas eléctricos en Colombia. El proyecto incluirá el reemplazo de cables en malas condiciones. Las conexiones serán verificadas y se instalarán tomas de corriente seguras en las áreas necesarias. Con estas acciones, se garantizará un sistema eléctrico confiable y seguro para la comunidad educativa.

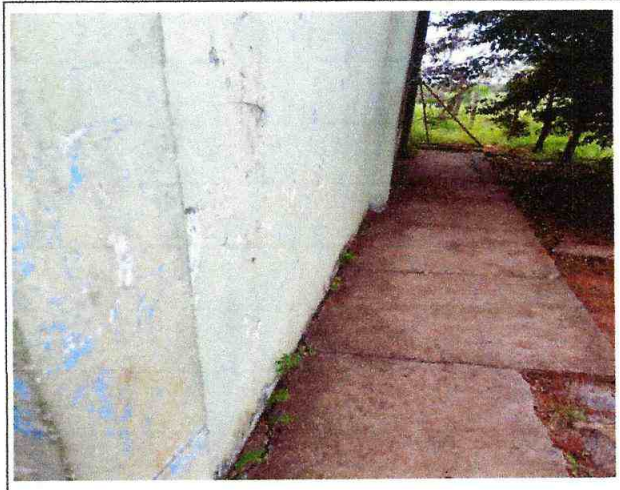
CIRCULACIONES

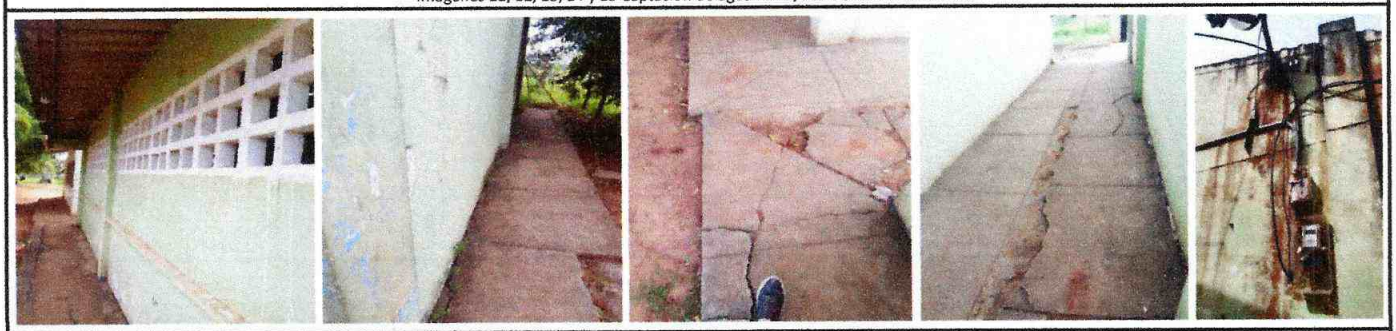
Imágenes 6, 7, 8, 9 y 10 Cerramiento- Estado baterías sanitarias nuevas

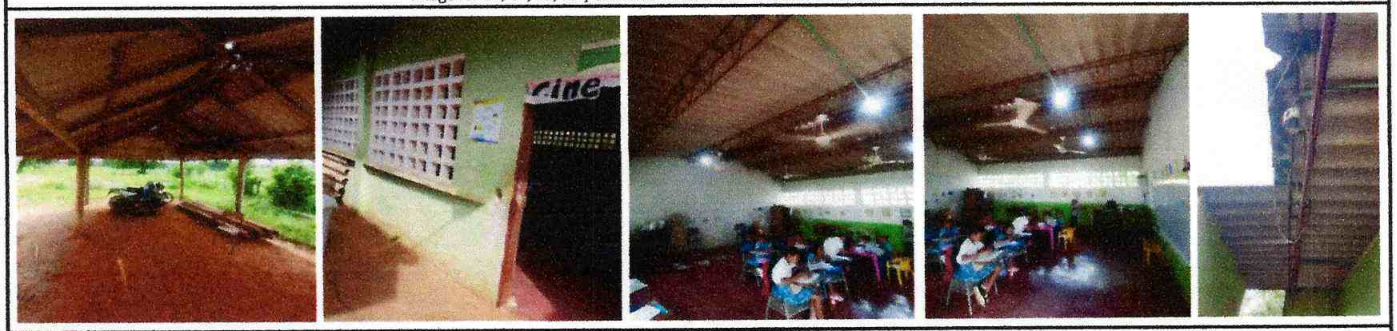
Imágenes 11, 12, 13, 14 y 15 Captación de agua lluvia, Estado de Circulaciones.

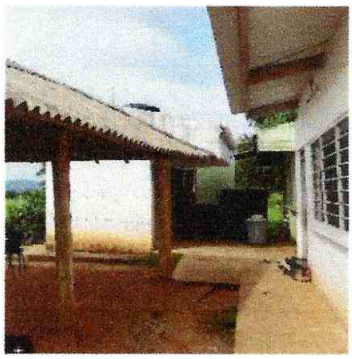
SANITARIO Y LAVAMANOS EXISTENTES

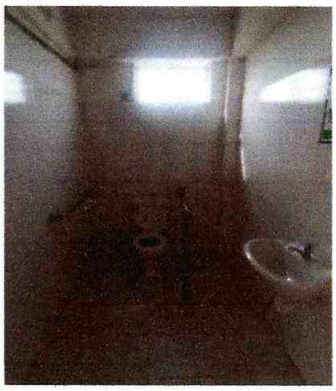
SANITARIO Y LAVAMANOS EXISTENTES

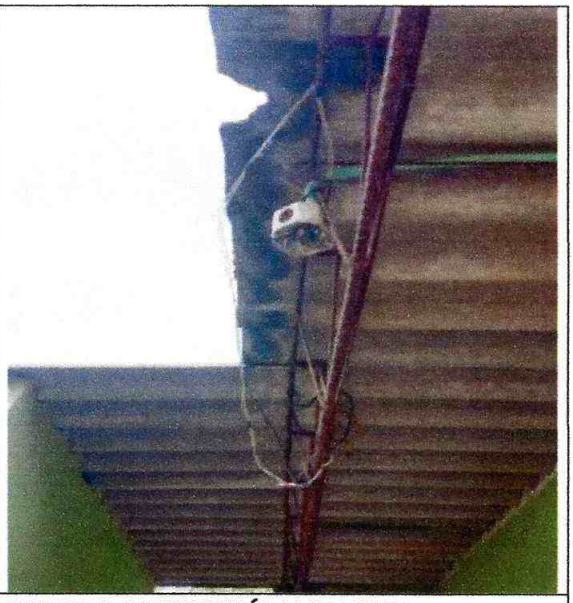
ESTADO DE TUBERÍA Y DUCTOS

- **Tubería y ductos:** Se observa tubería en PVC expuesta, la cual no cumple la norma NTC2050. La tubería y ductos existentes en mal estado, pero se evidencia la ausencia en la mayoría de las dependencias de la institución educativa. También se encuentran canaletas plásticas que son obsoletas y no va acorde a la norma.
