105. IE LETICIA ESC RUR MIX LA VORÁGINE

INFORME DIAGNÓSTICO

INSTITUCIÓN EDUCATIVA LETICIA, SEDE ESCUELA RURAL MIXTA LA VORAGINE

CONTRATO OBRA NO. LP-SIM-026-2024, CUYO OBJETO ES: ESTUDIO, DISEÑOS, CONSTRUCCIÓN Y MANTENIMIENTO DE INFRAESTRUCTURA FÍSICA EN INSTITUCIONES EDUCATIVAS DEL MUNICIPIO DE MONTERÍA

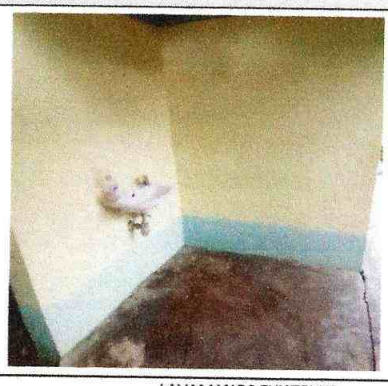
Observaciones:	NO SE CUENTA CON LAS SEÑALIZCIONES

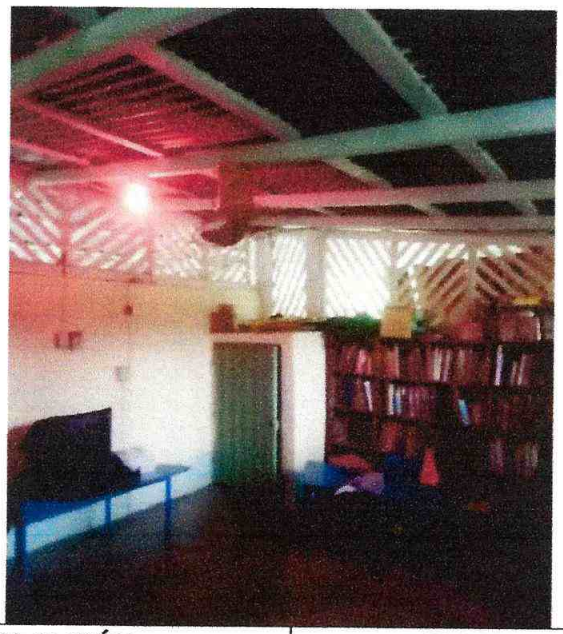
- **Tubería y ductos:** Se observa tubería en PVC expuesta, la cual no cumple la norma NTC2050. La tubería y ductos existentes en mal estado, pero se evidencia la ausencia en la mayoría de las dependencias de la institución educativa.

ESTADO DE TUBERÍA Y DUCTOS

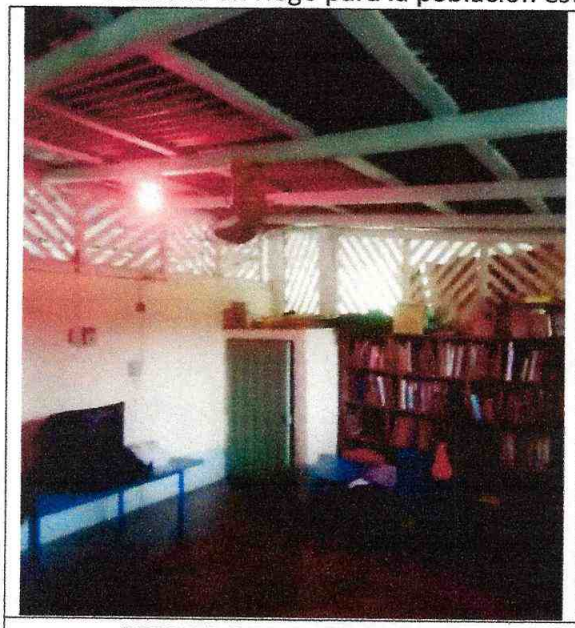
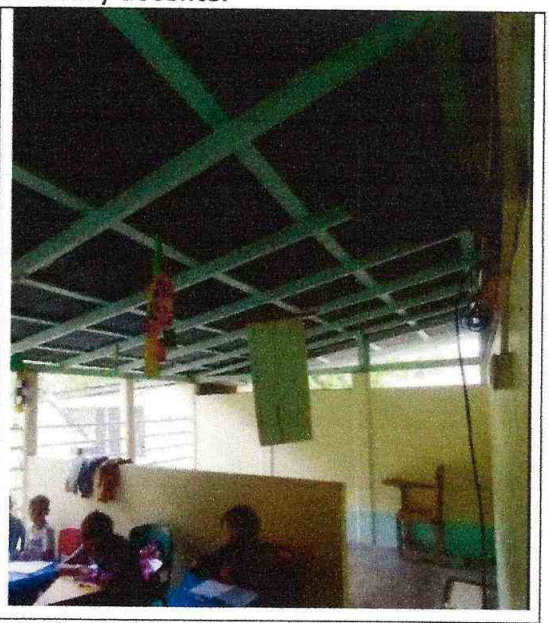
ESTADO DE TUBERÍA Y DUCTOS

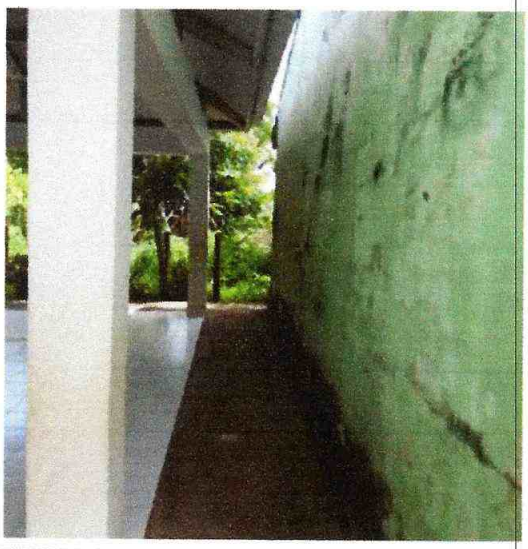
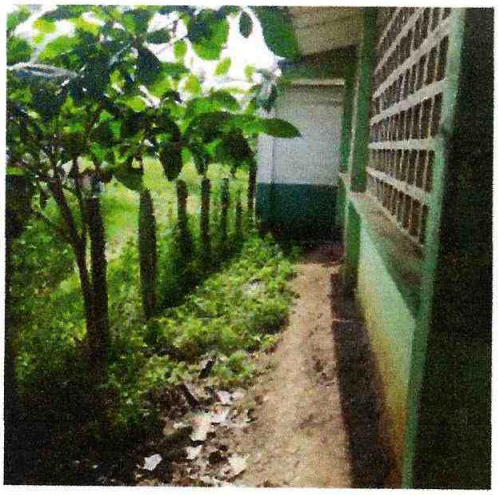
Aula deshabilitada por mal estado

1. Mantenimiento correctivo del aula deteriorada: se propone una intervención que contemple la reparación de los muros y la cubierta, cumpliendo con los lineamientos establecidos en la Ley 400 de 1997 y la NSR-10. Se procederá a realizar un diagnóstico estructural para determinar la severidad de las grietas y asegurar la estabilidad de la estructura. Posteriormente, los muros serán resanados y tratados con impermeabilizantes que mitiguen los efectos de la humedad. La cubierta será reemplazada por una estructura impermeable que evite filtraciones futuras.

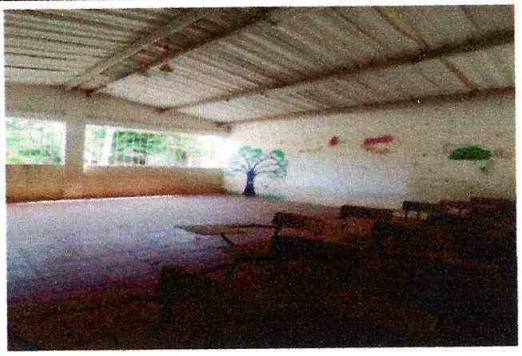
AULA DETERIORADA

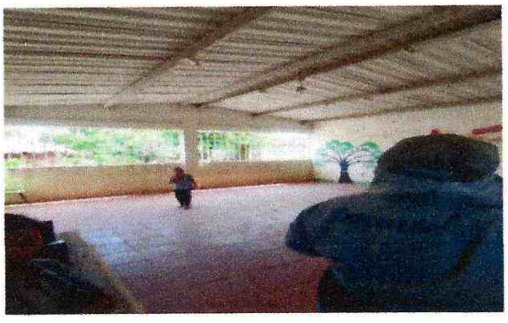
ESTADO CUBIERTA

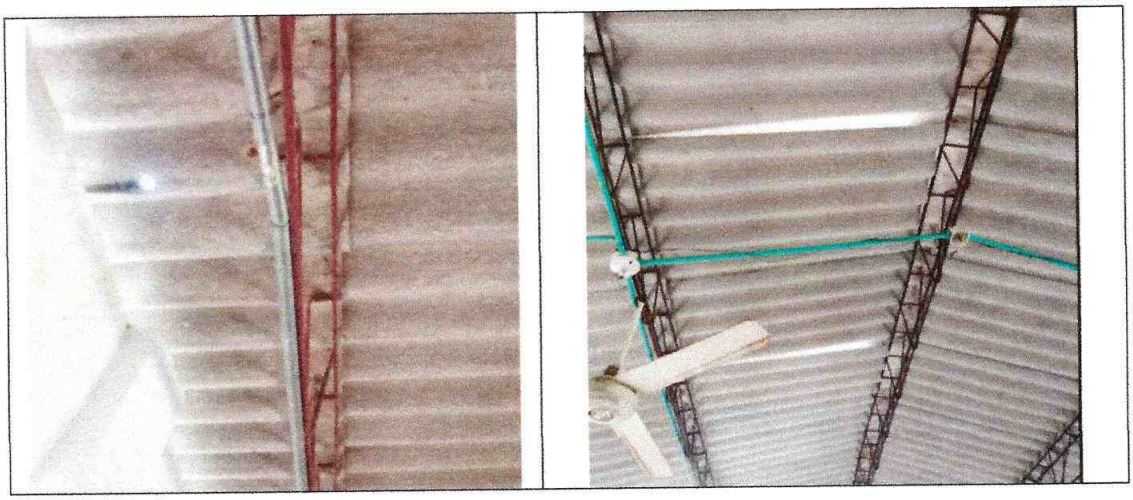
- **Conductores eléctricos:** Se observan empalmes por dentro de las tuberías y algunos cables con aislamientos deteriorados. No cumplen con los calibres mínimos recomendados por la norma NTC 2050. Se evidencian que los circuitos

están mezclados, las cargas de ventiladores con iluminación y toma corrientes a la vez.

ESTADO CONDUCTORES ELECTRICOS	**ESTADO CONDUCTORES ELECTRICOS**

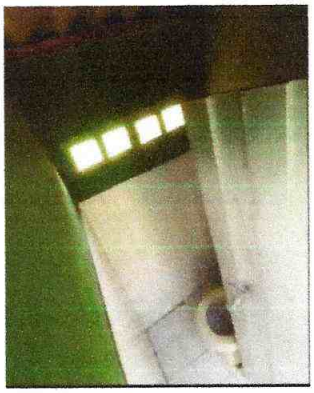
Observaciones:	NO SE CUENTA CON LAS SEÑALIZCIONES

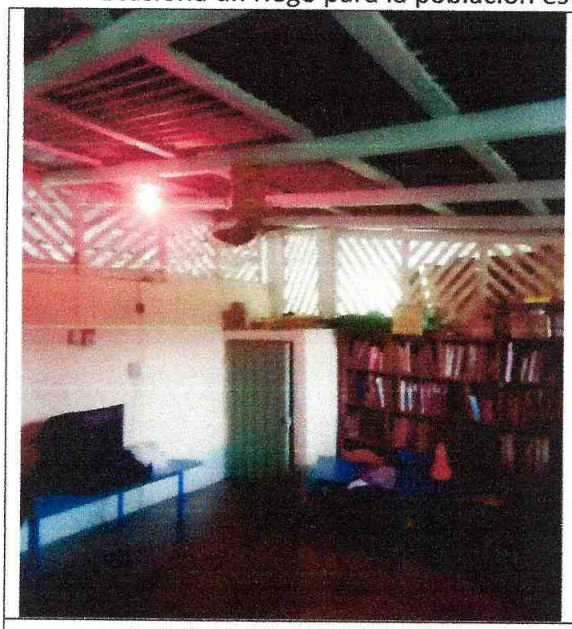
ESTADO DE TUBERÍA Y DUCTOS
