CONTINUACIÓN INFORMES DIAGNÓSTICO

FORMATO DE VISITA DIAGNOSTICA DE INFRAESTRUCTURA DE COLEGIOS A INTERVENIR

Contrato Obra No.	LP-SIM-026-2024	**Contratista:**	CONSORCIO EDUCATIVO 2024	
Objeto:	ESTUDIOS, DISEÑOS, CONSTRUCCIÓN Y MANTENIMIENTO DE INFRAESTRUCTURA FÍSICA EN INSTITUCIONES EDUCATIVAS DEL MUNICIPIO DE MONTERÍA"			**R.L** CLAUDIA STELLA CARVAJAL PINEDA
Contrato interventor No.	CMA-SIM-031-2024	**Contratista:**	CONSORCIO INTEREDUCATIVO MONTERIA	
Objeto:	INTERVENTORIA TECNICA, ADMINISTRATIVA, FINANCIERA, CONTABLE Y JURIDICA A ESTUDIOS, DISEÑOS, CONSTRUCCIÓN Y MANTENIMIENTO DE INFRAESTRUCTURA FÍSICA EN INSTITUCIONES EDUCATIVAS DEL MUNICIPIO DE MONTERÍA			**R.L LAUREANO JOSE MENDOZA PEINADO**

CONSORCIO EDUCATIVO 2024	**INFORME DIAGNÓSTICO DE ALCANCE Y DEFINICIÓN DE OBRAS** Contrato LP-SIM-026-2024, objeto: ESTUDIOS, DISEÑOS, CONSTRUCCIÓN Y MANTENIMIENTO DE INFRAESTRUCTURA FÍSICA EN INSTITUCIONES EDUCATIVAS DEL MUNICIPIO DE MONTERÍA.	Alcaldía de MONTERÍA

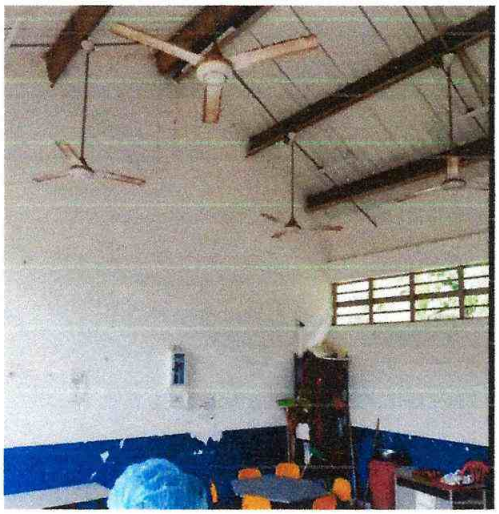
ESTADO CONDUCTORES ELECTRICOS

- **Conductores eléctricos:** Se observan empalmes por dentro de las tuberías y algunos cables con aislamientos deteriorados. No cumplen con los calibres mínimos recomendados por la norma NTC 2050. Se evidencian que los circuitos están mezclados, las cargas de ventiladores con iluminación y toma corrientes a la vez.

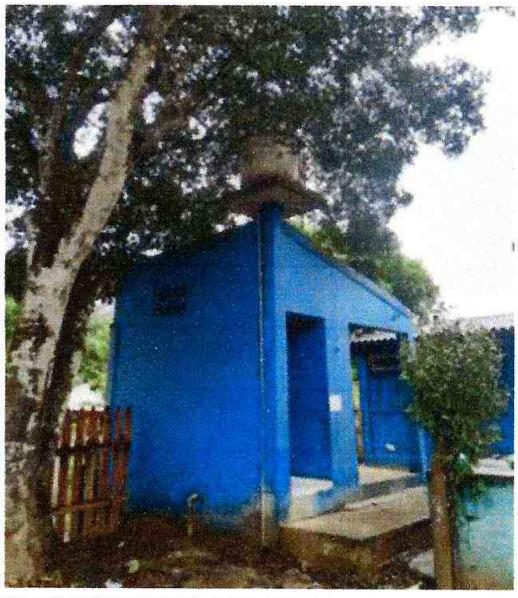
5. Cubiertas deterioradas.

Durante la visita técnica de diagnóstico, se observa que el estado de las cubiertas de la sede tiene perforaciones y desprendimientos, permitiendo filtraciones de agua que causan humedad y deterioro en los acabados internos de las estructuras.

Así mismo, dentro de la inspección de la estructura de soporte, se encuentran elementos con alto grado de corrosión, desprendimientos o en algunos puntos específicos se verifica reemplazos parciales por soportes en madera generando una estructura insegura para la comunidad estudiantil y demás personal recurrente y perteneciente a la institución.

5. Mantenimiento de cubiertas: Sustituir las tejas deterioradas con perforaciones o grietas, asegurar la impermeabilización para evitar filtraciones de agua y así mismo realizar mantenimiento general de la estructura de soporte en estado de corrosión o cambio parcial en puntos con desgaste o desprendimientos completos o en su defecto con estructura inadecuada, siguiendo los lineamientos de la Norma NSR-10 y NTC 6705 en cuanto a mantenimiento, diseño y construcción de cubiertas en edificaciones.

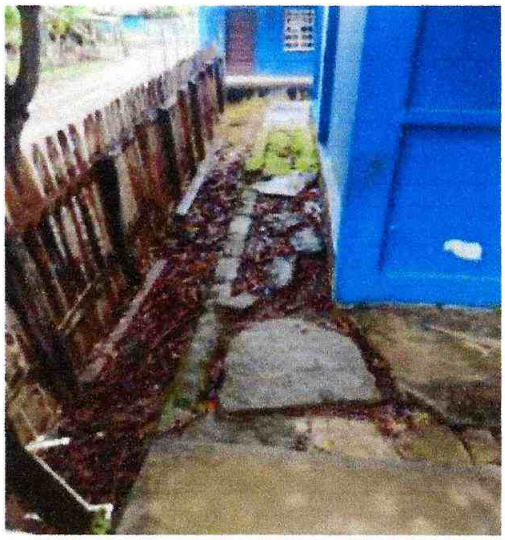
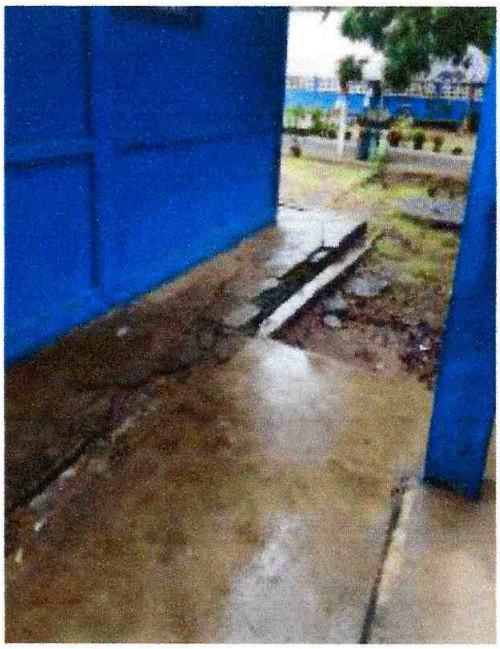
Las circulaciones internas de la institución educativa presentan un deterioro significativo, evidenciado en la pérdida de la integridad de los pavimentos, grietas y fracturas en las superficies de los pasillos y accesos. Este deterioro no solo afecta la estética de las instalaciones, sino que también representa un riesgo potencial para la seguridad de los estudiantes y el personal, ya que las superficies irregulares y dañadas pueden generar caídas o accidentes.

6. Mantenimiento de circulaciones: se llevará a cabo la rehabilitación de las áreas de circulación mediante el reemplazo de los pisos deteriorados, garantizando su funcionalidad y seguridad. Este proceso se llevará a cabo de acuerdo con los lineamientos de la NTC 4595. La intervención mejorará tanto la estética como la seguridad de los espacios, facilitando un tránsito fluido y seguro para estudiantes y docentes.

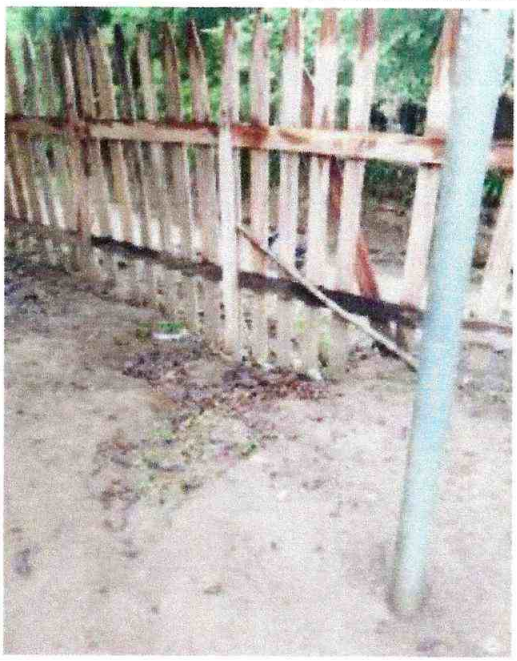
SANITARIOS	**CIRCULACIÓN EN MAL ESTADO**

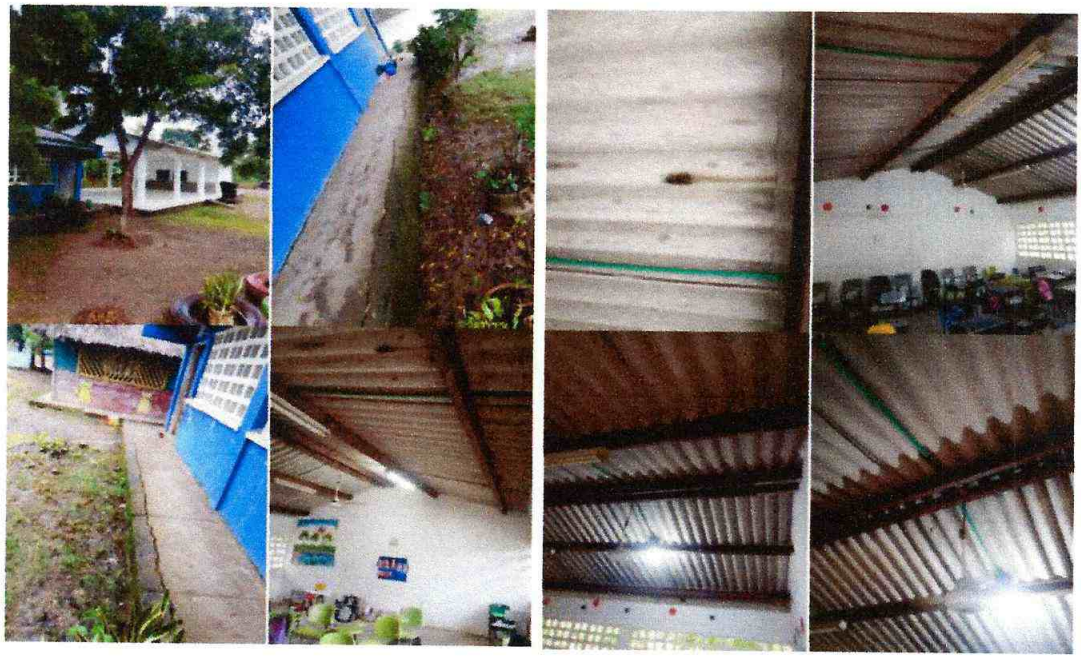
Elementos o zonas afectadas	Patología	Grado de Severidad	Descripción	Recomendación
Pasillos	Deformaciones / desplazamientos	Moderada	Abombamientos o desplomes que, aunque notables, permanecen estables. Necesitan monitoreo para asegurarse de que no evolucionen.	Concreto Reforzado: Refuerzo de la zona afectada mediante inyección de mortero estructural o aplicación de una capa de reparación de mayor espesor. Acero Estructural: Reforzar con placas adicionales soldadas en la zona deformada o aplicar tensores para estabilizar el elemento. Este refuerzo debe asegurar que la deformación no comprometa el funcionamiento estructural.
Pasillos	Grietas	Moderada	Grietas que atraviesan el material sin separación significativa, indicando movimientos menores. Requieren monitoreo y sellado para evitar su avance.	Concreto Reforzado: Limpieza de grietas y sellado con resina epóxica o mortero flexible de mayor resistencia para asegurar estabilidad. Reforzar el acabado con una capa de pintura impermeabilizante. Acero Estructural: Verificar la integridad de las uniones afectadas (soldadura o pernos). Si hay uniones comprometidas, realizar reparaciones con soldadura y aplicar un recubrimiento anticorrosivo.

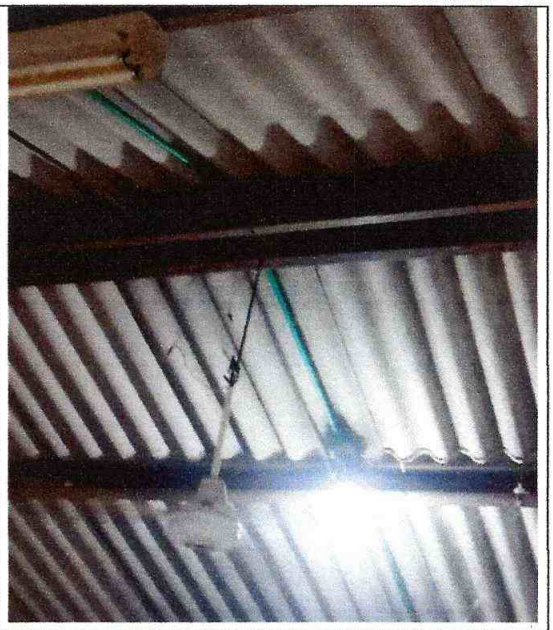
ESTADO CONDUCTORES ELÉCTRICOS	**ESTADO CONDUCTORES ELÉCTRICOS**

- **Conductores eléctricos:** Muchos presentan aislamiento deteriorado y no cumplen con los calibres mínimos recomendados por la norma NTC 2050. Se evidencian el cableado con alto grado de deterioro, algunas salidas sin conexión de cables de puesta a tierra y cables energizados con partes expuestas sin aislamiento en conexiones como se registra a continuación.

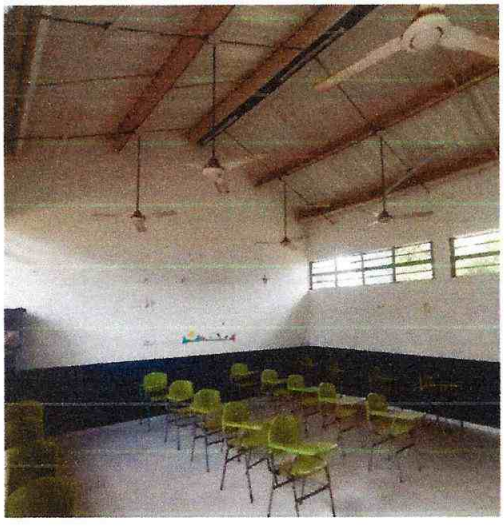
ESTADO CONDUCTORES ELECTRICOS | ESTADO CONDUCTORES ELECTRICOS

- **Conductores eléctricos:** Se observan empalmes por dentro de las tuberías y algunos cables con aislamientos deteriorados. No cumplen con los calibres mínimos recomendados por la norma NTC 2050. Se evidencian que los circuitos están mezclados, las cargas de ventiladores con iluminación y toma corrientes a la vez.

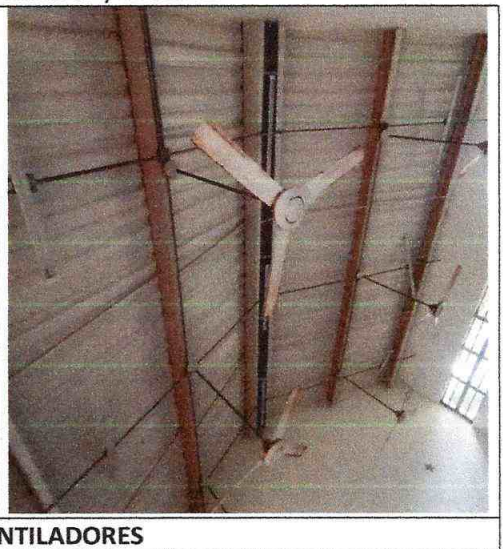
ESTADO DE TUBERÍA Y DUCTOS	ESTADO DE TUBERÍA Y DUCTOS

- **Tubería y ductos:** Se observa tubería en PVC expuesta, la cual no cumple la norma NTC2050. La tubería y ductos existentes en mal estado, pero se evidencia la ausencia en la mayoría de las dependencias de la institución educativa.

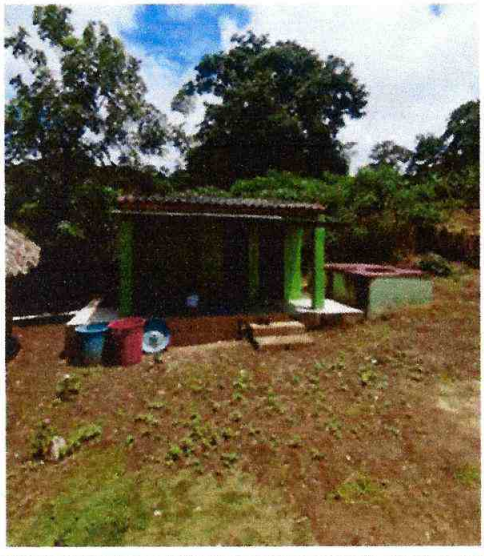
Vista frontal de la sede – Estado de fachadas

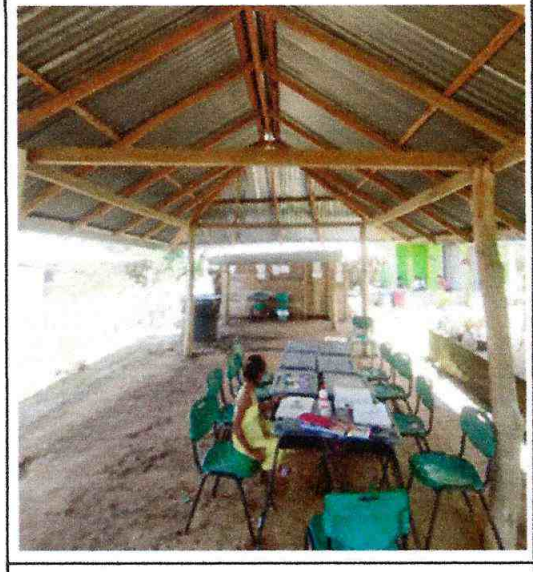
Circulaciones

• Las áreas de circulación presentan agrietamientos significativos y en algunos sectores están destruidas. Además, los pasillos elevados generan desniveles peligrosos que dificultan el tránsito de estudiantes y personal, incrementando el riesgo de accidentes. (Ver Imagen 1, 2, 7, 10)	• Reparar las áreas de circulación afectadas, nivelando y pavimentando los pasillos para garantizar una superficie uniforme y segura. Instalar barandas de seguridad en los pasillos elevados, en conformidad con las disposiciones de la NSR-10.	• La rehabilitación de los pasillos y la instalación de medidas de seguridad reducirán el riesgo de accidentes y mejorarán la movilidad en la institución, cumpliendo con la NSR-10.
•El área recreativa se limita al terreno natural y al kiosco del restaurante provisional, ambos en mal estado. El terreno irregular y los pisos de tierra del kiosco representan riesgos para la seguridad y limitan las actividades físicas y recreativas de los estudiantes. (Ver Imagen 8, 10) •La infraestructura en cuanto a elementos no estructurales como son muros, pisos y acabados; se puede constatar que la institución presenta alto nivel de deterioro en acabados de los muros por ausencia de mantenimiento preventivo e inconvenientes por exposición a humedad, filtraciones de agua.	• Adecuar el terreno con pavimentación o césped sintético y delimitar áreas para actividades recreativas. Reconstruir el kiosco con materiales duraderos y seguros para su uso como espacio multifuncional, cumpliendo con la NTC 4595. •Mantenimiento para corregir los daños estructurales, como fisuras y humedades, utilizando materiales de calidad que garanticen la durabilidad y resistencia al paso del tiempo, según lo estipulado por la Norma Técnica Colombiana NTC 4595.	• La adecuación del área recreativa fomentará actividades seguras y lúdicas, impactando positivamente el desarrollo integral de los estudiantes según las directrices de la NTC 4595.

5. Mantenimiento de circulaciones: se llevará a cabo la rehabilitación de las áreas de circulación mediante el reemplazo de los pisos deteriorados, garantizando su funcionalidad y seguridad. Este proceso se llevará a cabo de acuerdo con los lineamientos de la NTC 4595. La intervención mejorará tanto la estética como la seguridad de los espacios, facilitando un tránsito fluido y seguro para estudiantes y docentes.

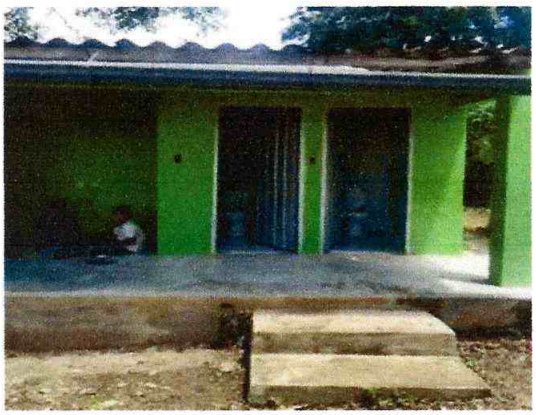
PISO EN TERRENO NATURAL

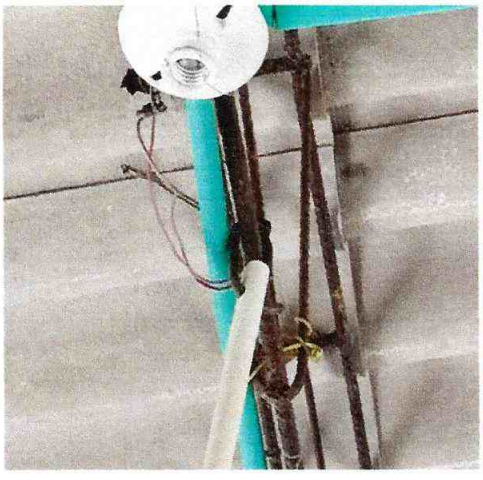
ESTADO DE TUBERÍA Y DUCTOS

- **Tubería y ductos:** Se observa tubería en PVC expuesta, la cual no cumple la norma NTC2050. La tubería y ductos existentes en mal estado, pero se evidencia la ausencia en la mayoría de las dependencias de la institución educativa.
