126. IE PUEBLO BUJO ESC RUR MIX LA GRAN CHINA

CONSORCIO EDUCATIVO 2024	**INFORME DIAGNÓSTICO DE ALCANCE Y DEFINICIÓN DE OBRAS**	Alcaldía de MONTERÍA
	Contrato LP-SIM-026-2024, objeto: ESTUDIOS, DISEÑOS, CONSTRUCCIÓN Y MANTENIMIENTO DE INFRAESTRUCTURA FÍSICA EN INSTITUCIONES EDUCATIVAS DEL MUNICIPIO DE MONTERÍA.

INSTITUCIÓN EDUCATIVA PUEBLO BUJO SEDE ESC RUR MIX LA GRAN CHINA

DICIEMBRE 2024

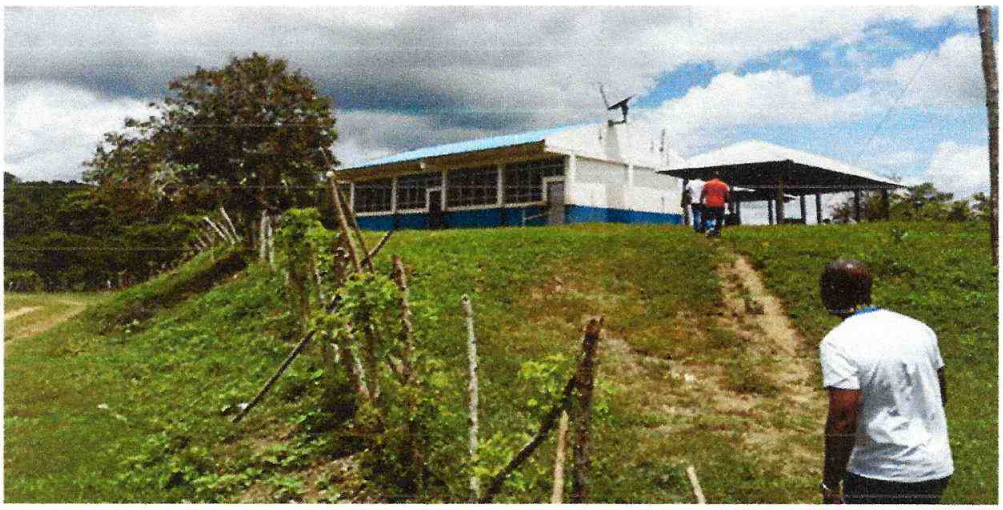
6. Mantenimiento general de la Infraestructura

Aunque la infraestructura general de la institución está en condiciones aceptables, varias áreas específicas requieren mejoras locativas y de acabados para mantener su funcionalidad y asegurar la durabilidad del edificio. Entre estos espacios se incluyen áreas de circulación, aulas y baños que presentan desgaste en pisos, paredes y techos, lo cual puede afectar la imagen institucional y la experiencia educativa.

7. Mantenimiento general de infraestructura: En cuanto a los muros, pisos y techos, se debe realizar un proceso de mantenimiento para corregir los daños estructurales, como fisuras y humedades, utilizando materiales de calidad que garanticen la durabilidad y resistencia al paso del tiempo, según lo estipulado por la Norma Técnica Colombiana NTC 4595. Para mejorar la infraestructura, se deben resanar las áreas afectadas por la humedad, aplicar impermeabilizantes en los puntos críticos, y repintar todas las superficies necesarias para mejorar la estética y la protección, asegurando la durabilidad y el buen estado de la institución.

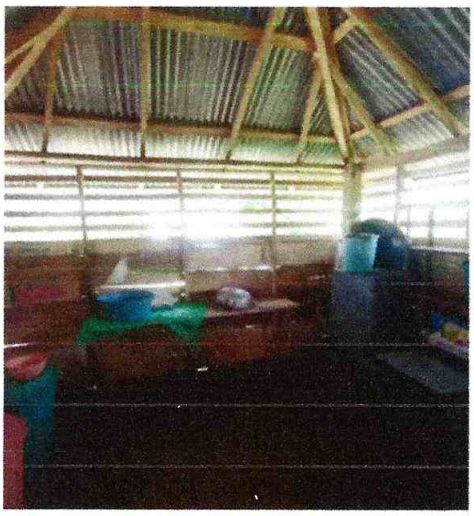
Cerramiento provisional

2. Construcción de cerramiento perimetral: Instalar un cerramiento definitivo de materiales resistentes como malla electrosoldada en su parte superior y mampostería en su parte baja, cumpliendo con la NTC 4595 para garantizar la protección de las instalaciones y la comunidad educativa.

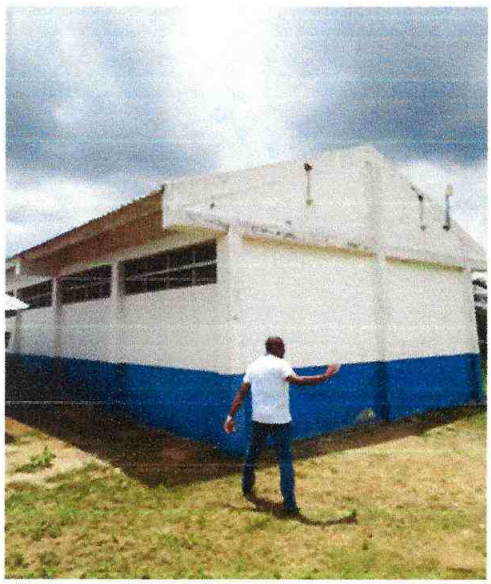
Estado actual aulas

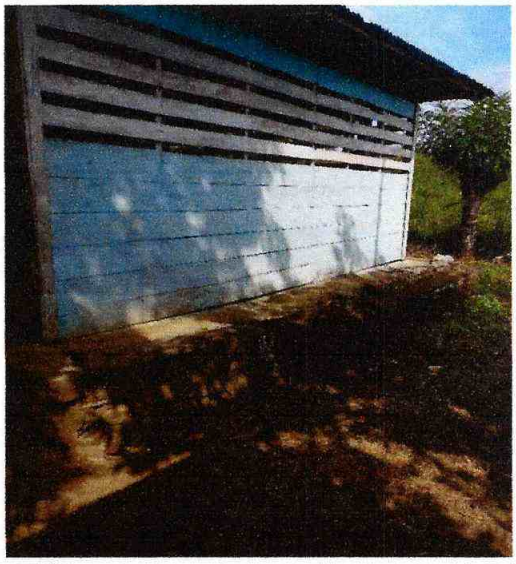
PISO EN TERRENO NATURAL

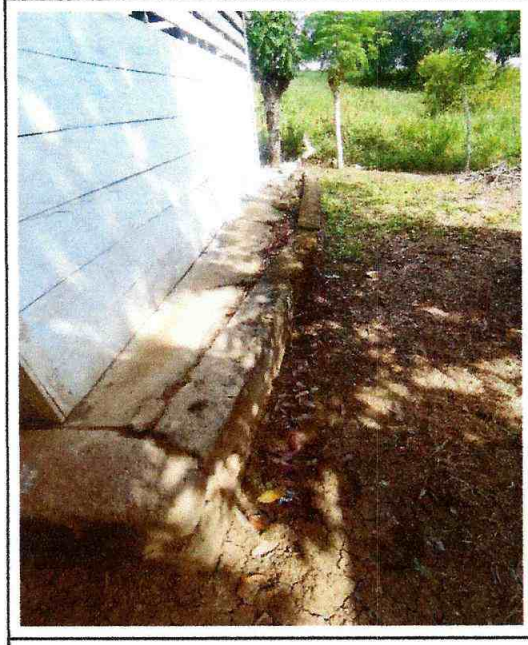
BATERÍA SANITARÍA EN MAL ESTADO

7. Construcción de baterías sanitarias: Para resolver el deterioro de las baterías sanitarias, es necesario proceder con la construcción de nuevas instalaciones sanitarias que cumplan con los requisitos establecidos en la NTC 1500, que regula las instalaciones hidráulicas y sanitarias en edificaciones. Se debe garantizar que las nuevas baterías sanitarias cuenten con los materiales adecuados para resistir el uso constante, y que las redes hidráulicas sean rediseñadas para evitar obstrucciones y fugas. Adicionalmente, es imprescindible que los nuevos módulos de baño cuenten con los espacios y accesibilidad necesaria para personas con discapacidad, conforme a lo dispuesto por la Ley 361 de 1997 y la NTC 6047, para asegurar la inclusión y la igualdad de acceso para toda la comunidad educativa.

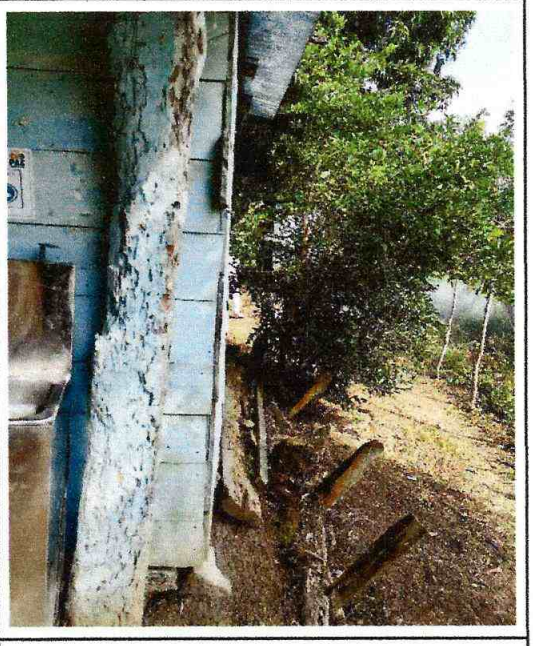
CIMENTACIONES EN MAL ESTADO

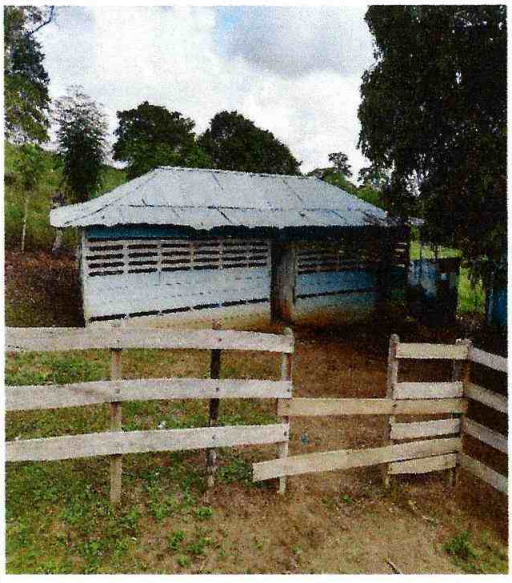
CUBIERTA DEL AULA DE CLASES	**DAÑOS ESTRUCTURALES EN PISOS**

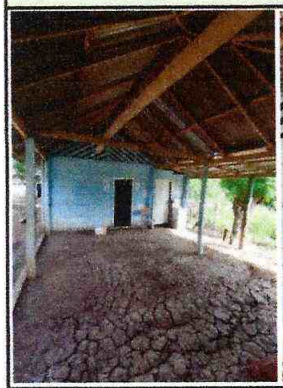
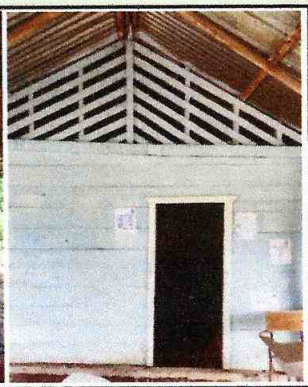
• La estructura del restaurante escolar, construida con materiales de baja calidad y técnicas artesanales, evidencia deterioro en elementos como los muros y la cubierta, comprometiendo su funcionalidad y seguridad. Esto dificulta su uso adecuado para el servicio de alimentación de los estudiantes, especialmente en condiciones climáticas adversas. *(Ver imagen 3, 4)*	• Reemplazar el restaurante escolar actual con una estructura construida según estándares técnicos, utilizando materiales duraderos como muros de mampostería y cubiertas impermeabilizadas. Incluir sistemas de ventilación y un adecuado diseño para garantizar la funcionalidad y la seguridad del espacio.	Una infraestuctura escolar que cumpla con cada uno de los estandares requeridos para un perfecto funcionamiento de una institución educativa tales como: las directrices sectoriales según POT de la ciudad de Montería y que brinde funcionalidad fisico-espacial de cada ambiente y la seguridad en el libre desarrollo a la comunidad estudiantil, que cada diseño y rerforma sea a consideración de la norma NSR 10, ley 388 de 1997.

Imagen 1,2 estructura deteriorada

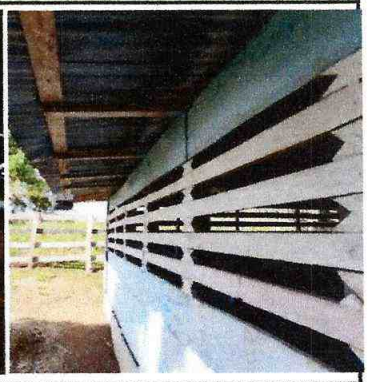
Imagen 3,4 estructuras de madera

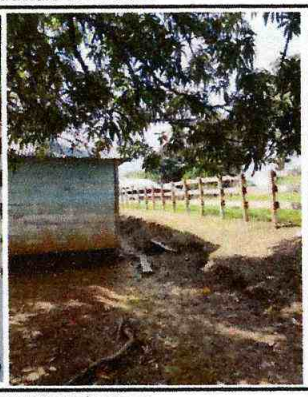
• El cerramiento perimetral de la sede, compuesto por una cerca provisional de madera, no ofrece una protección adecuada contra intrusiones externas ni cumple con estándares de seguridad. Además, el material presenta signos de deterioro debido a la exposición prolongada a la intemperie, lo que incrementa los riesgos para la comunidad educativa. *(Ver imagen 17, 18,)*	•Construcción de cerramiento perimetral: Instalar un cerramiento definitivo de materiales resistentes como malla electrosoldada en su parte superior y mampostería en su parte baja, cumpliendo con la NTC 4595 para garantizar la protección de las instalaciones y la comunidad educativa.

Imagen 5,6 cerramiento inseguro

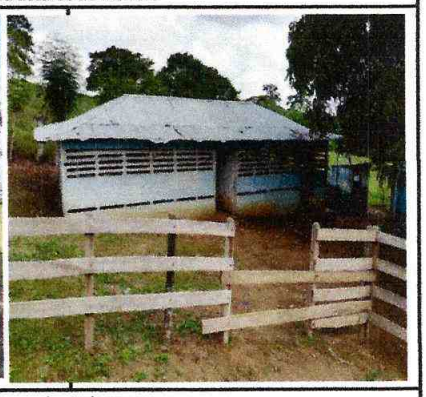
Imagen 7,8 cerramiento inseguro

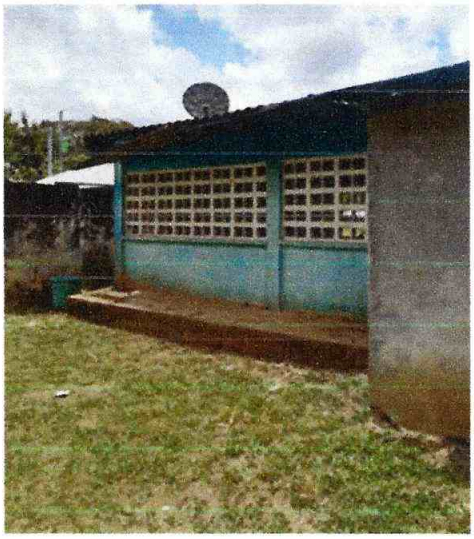
Estado actual aulas
