CONSORCIO EDUCATIVO 2024	**INFORME DIAGNÓSTICO DE ALCANCE Y DEFINICIÓN DE OBRAS** Contrato LP-SIM-026-2024, objeto: ESTUDIOS, DISEÑOS, CONSTRUCCIÓN Y MANTENIMIENTO DE INFRAESTRUCTURA FÍSICA EN INSTITUCIONES EDUCATIVAS DEL MUNICIPIO DE MONTERÍA.	Alcaldía de MONTERÍA

Se realizó una visita diagnóstica de campo a la institución educativa PUEBLO BUJO SEDE ESCUELA SAN JOSÉ DE CANALETICO el día 20/12/2024. Durante la inspección se verificaron las condiciones generales en cuanto a infraestructura existente como aulas de clases, restaurante escolar, escenarios deportivos, baterías sanitarias, cerramiento, estado de servicios públicos, estado de circulaciones y accesos entre otros espacios, todo enmarcado bajo lo establecido en la NTC 4595-2020.

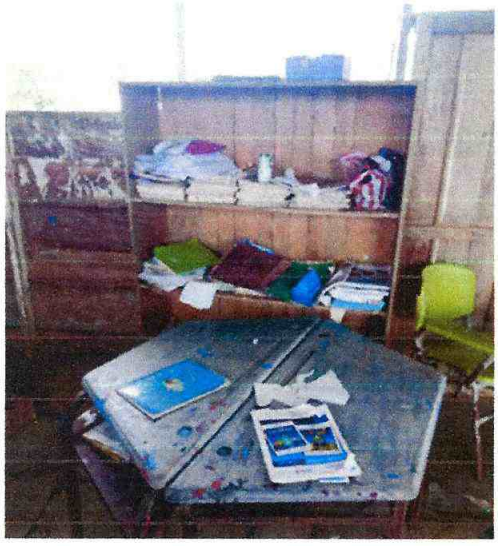
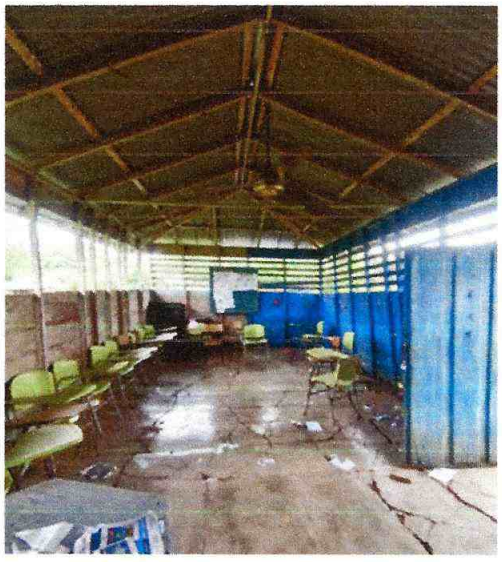
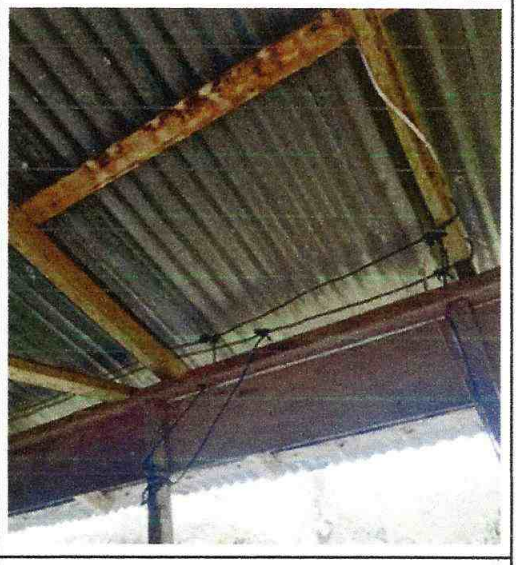
Pisos de aulas en mal estado

Equipamiento de la sede	**Redes eléctricas inadecuadas**

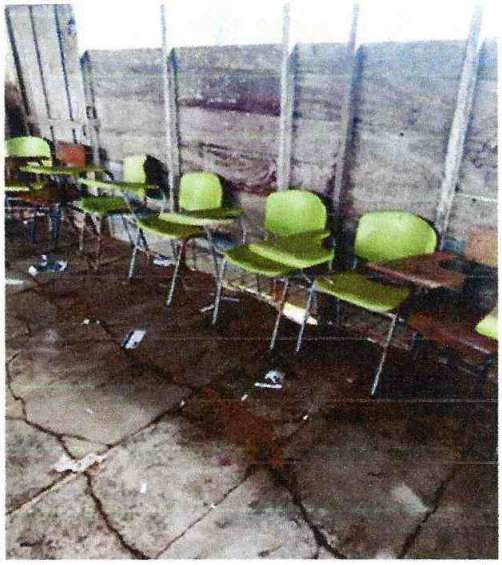
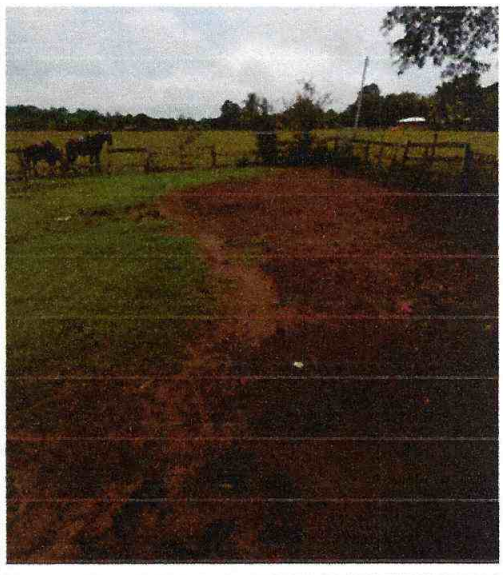
Pisos de aulas en mal estado	**Pisos de aulas en mal estado**

Pisos de aulas en mal estado	**Zona recreativa / área libre**

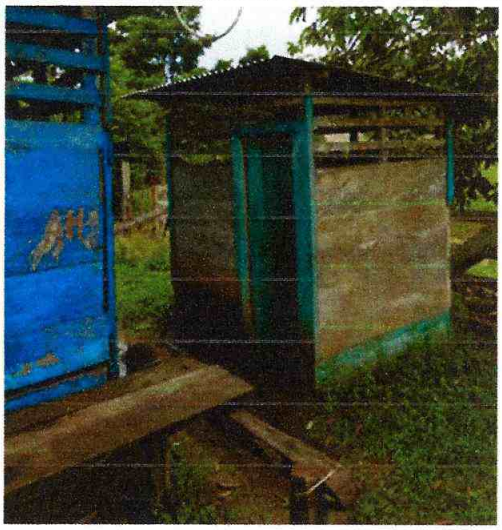
Huerta	**Batería sanitaria en mal estado**

Circulaciones en terreno natural	**Acceso a la batería sanitaria**

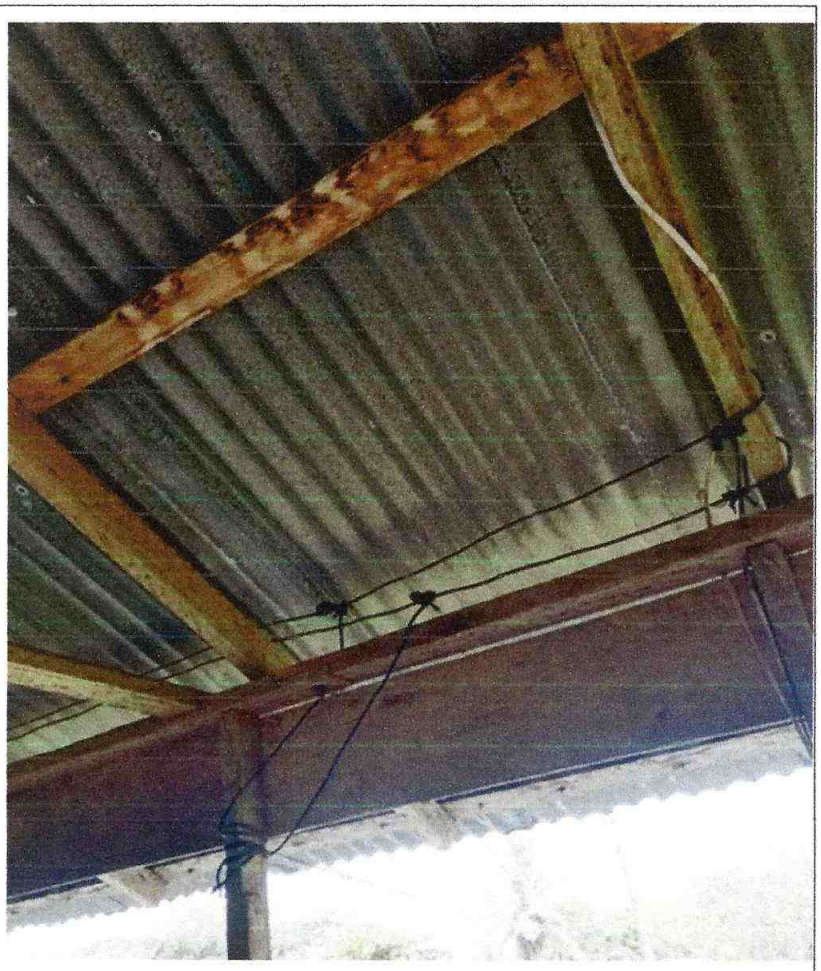
SIN TABLERO DE DISTRIBUCIÓN

- **Tableros de distribución:** No se encontró tablero de distribución o cajas de circuitos, con riesgo de sobrecarga y conexiones deficientes, No hay sistema de protección principal (breakers), la escuela no cuenta con caja de cortacircuito, lo que hace deficiente las instalaciones eléctricas.

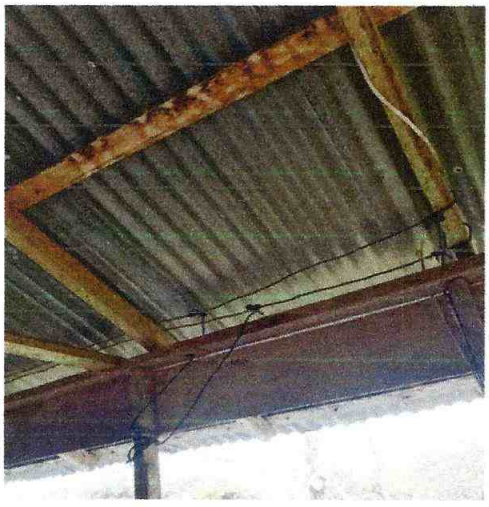
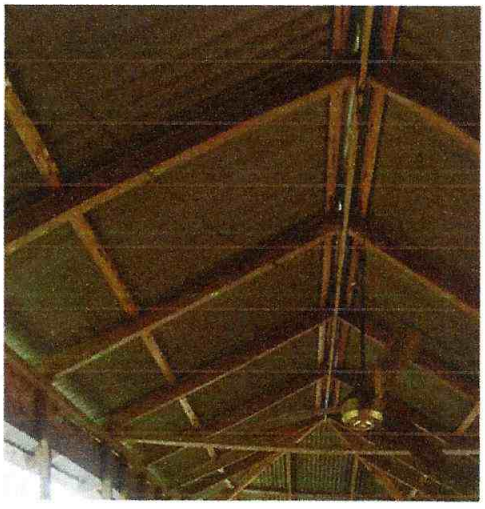
- **Conductores eléctricos:** Presentan aislamiento deteriorado y no cumplen con los calibres mínimos recomendados por la norma NTC 2050. Se evidencian el cableado con alto grado de deterioro, como se registra a continuación.

ESTADO CONDUCTORES ELÉCTRICOS	**ESTADO CONDUCTORES ELÉCTRICOS**

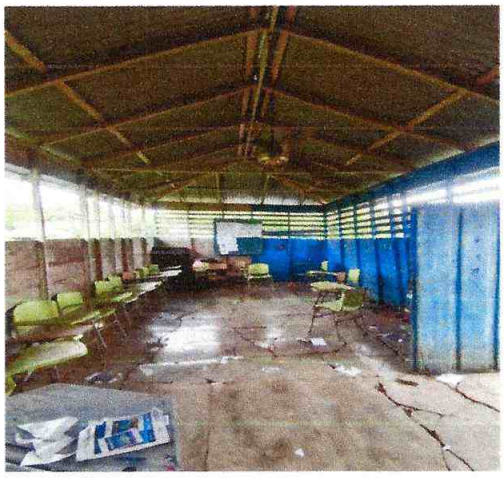
- **Luminarias:** No se encontró iluminación en aula de clase, ausente en la institución educativa, no cumple con RETILAP para instituciones educativas. En el siguiente registro fotográfico se evidencia deficiencia de las luminarias.

SIN ILUMINACIÓN EN AULA DE CLASES

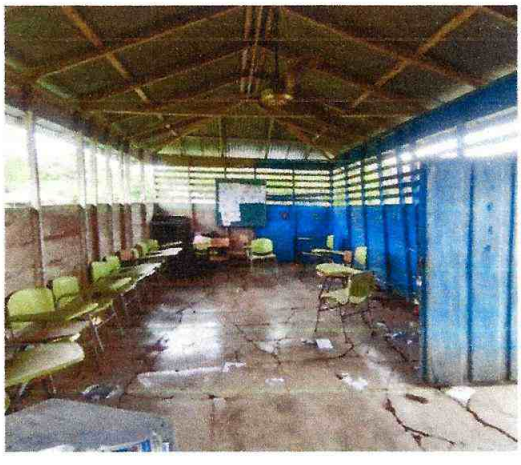
- **Tomacorrientes:** No se encontró tomacorrientes instalados, instalaciones eléctricas en mal estado.

NO HAY TOMACORRIENTES INSTALADOS

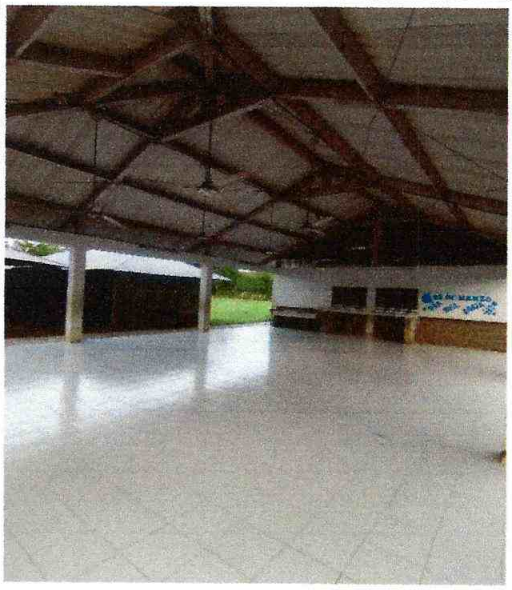
Pozo séptico	**Pisos con fracturas**

Salón social	**Aulas en mal estado**

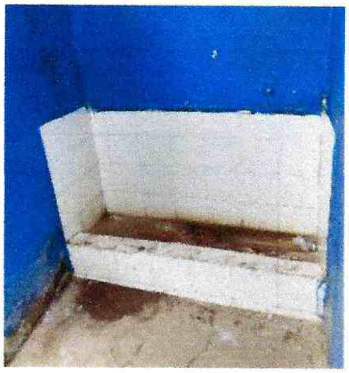
LAVAMANOS CORRIDO

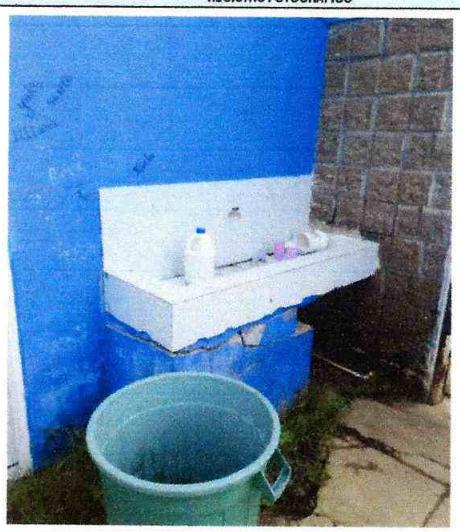
INSPECCIÓN ESTRUCTURAL (REF: Lavamanos y estructura de soporte)	
Elemento evaluado	Lavamanos y estructura de soporte
Ubicación general	Área de servicios exteriores
Patología	Grietas y desprendimiento de material en la base de soporte del lavamanos
Descripción del defecto	La estructura del lavamanos presenta deterioro en su base, con signos de desprendimiento de material y exposición de bloques internos. Esta condición debilita el soporte, lo que puede comprometer la estabilidad del lavamanos y su funcionalidad.
Ubicación Patología	Base de la estructura de soporte del lavamanos
Grado de severidad	Alto
Riesgo	Medio

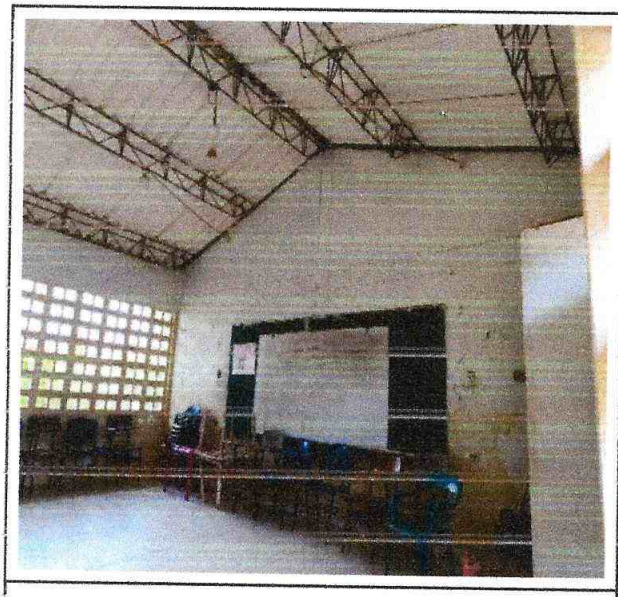
Aula inhabilitada con presencia de humedad cubiertas en mal estado

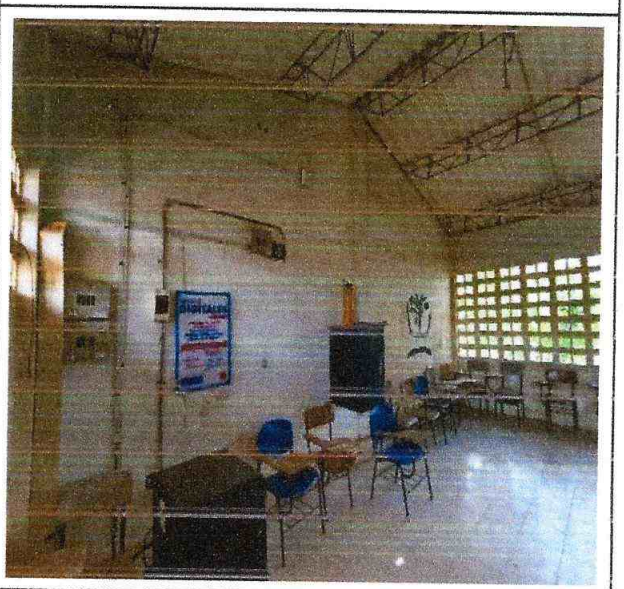
Aula escolar

Sistema eléctrico de red de datos la cual es intermitente

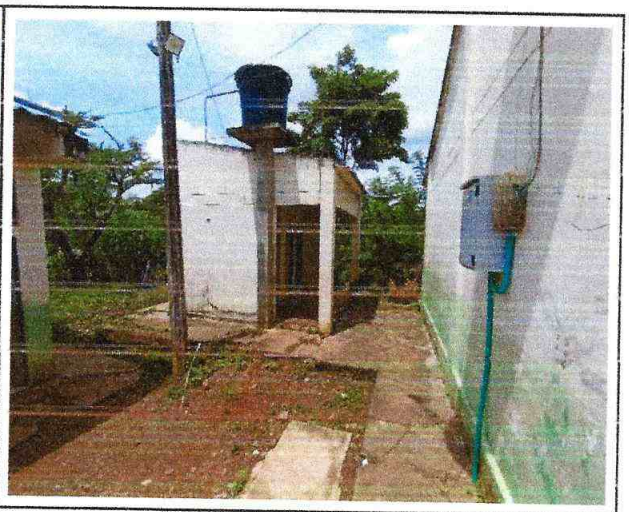
Aula con daños en la infraestructura

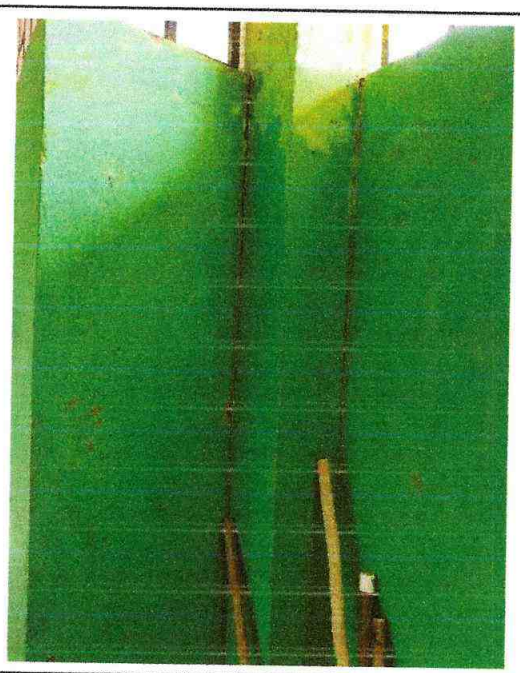
Batería sanitaria – cableado eléctrico expuesto

Aula con daños en su infraestructura

Orinal corrido para niños en mal estado

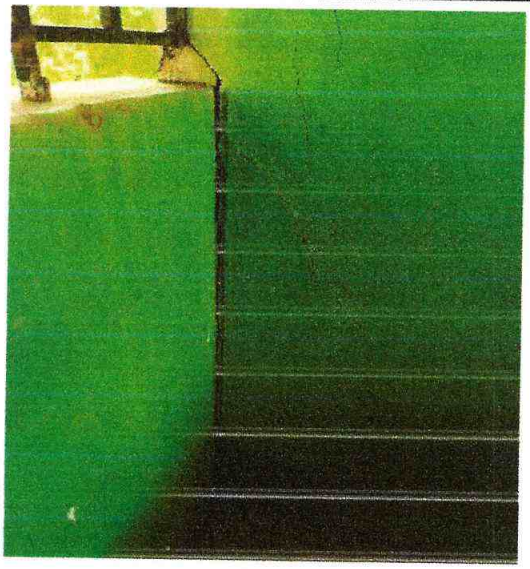
Aula con grietas y fisuras en sus paredes

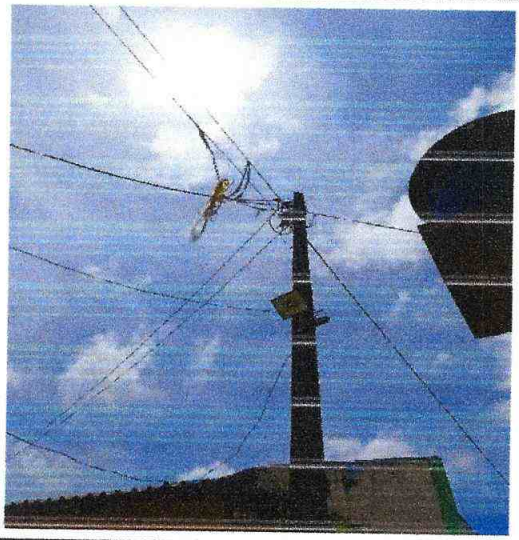
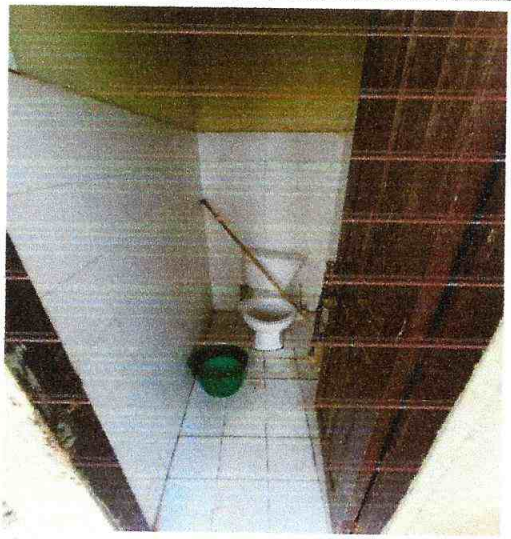
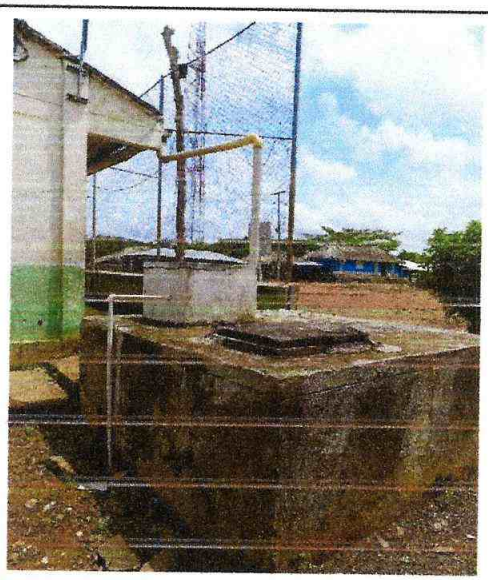
Batería sanitaria insegura, puerta sin manija

expuesta

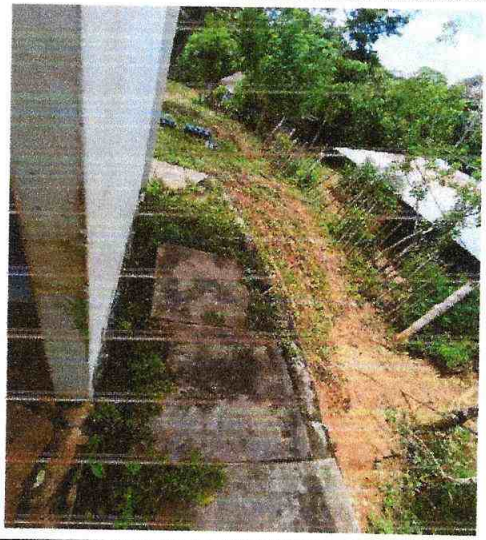
Andenes en mal estado

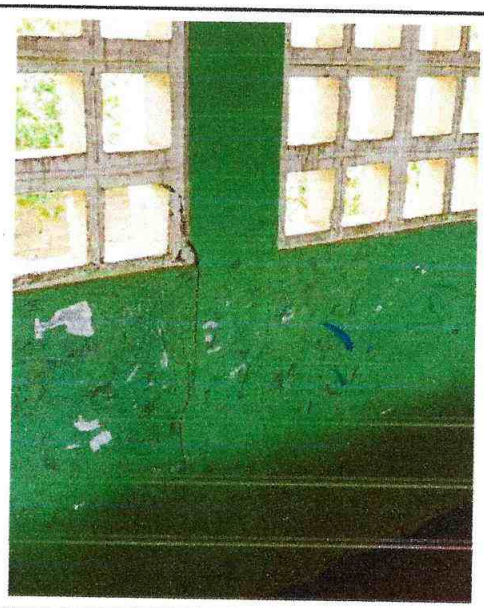
Cerramiento incompleto

Aula con fisura en sus paredes

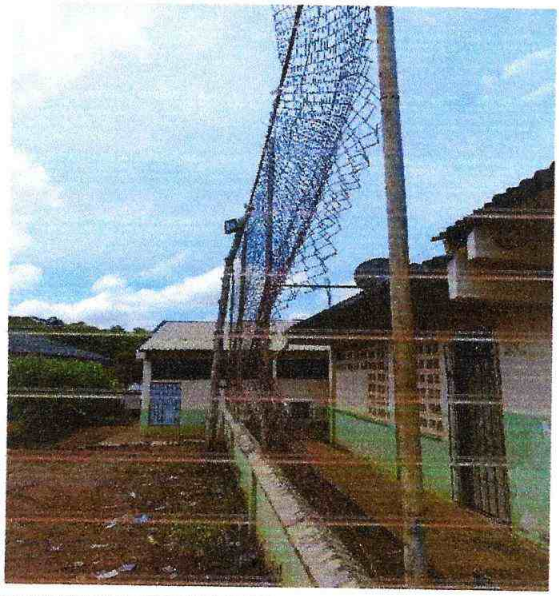
Andenes con daños

Cerramiento incompleto y en mal estado

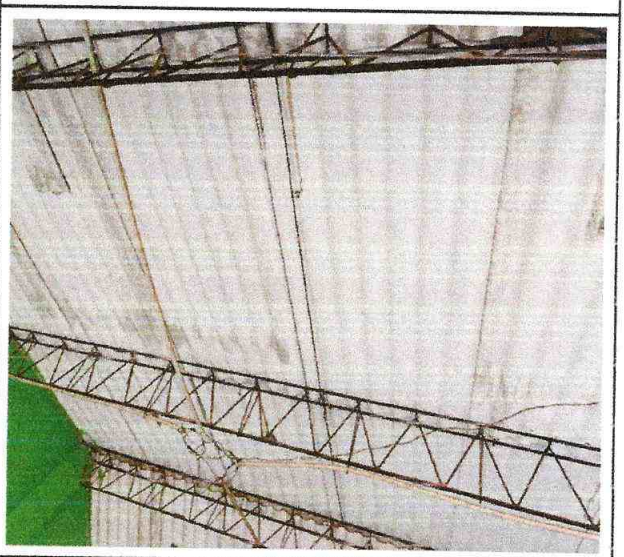
Cubierta afectada por golpes de balón en eventos deportivo a falta de cerramiento

Cableado eléctrico con empalmes improvisados

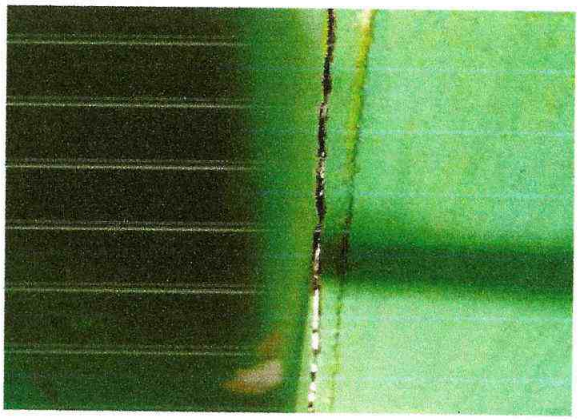
AULA CON GRIETAS

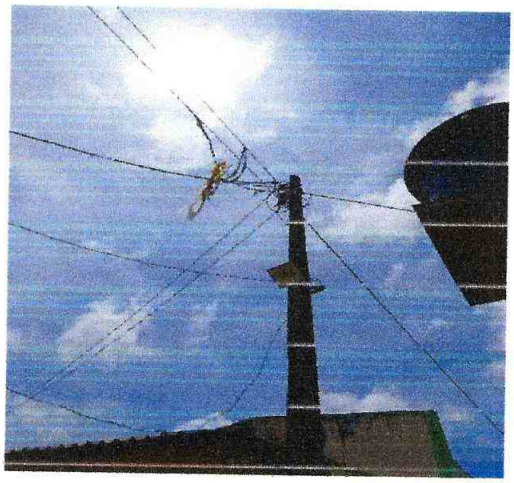
RED ELECTRICA CON DEFICIAS

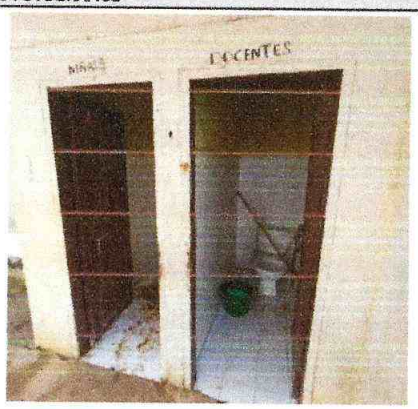
SANITARIOS EN MAL ESTADO

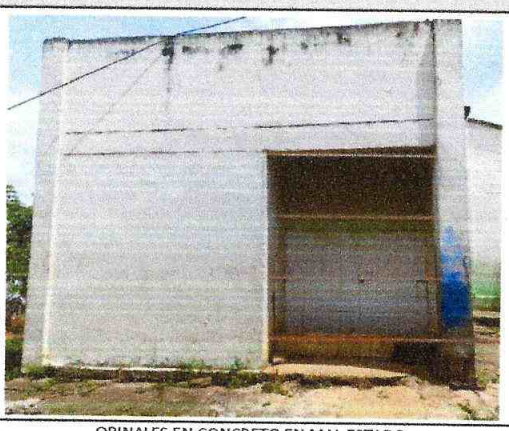
ORINALES EN CONCRETO EN MAL ESTADO

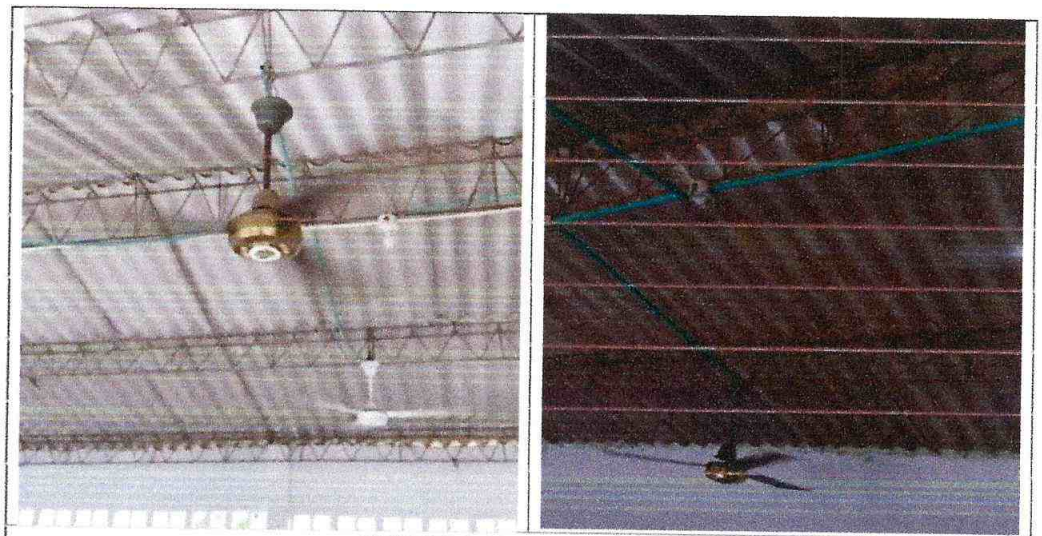
- **Ventiladores:** Ventiladores en mal estado, obsoletos y sin mantenimiento, lo que ocasiona un riego para la población estudiantil y docente.

ESTADO DE VENTILADORES
