CONSORCIO EDUCATIVO 2024	INFORME DIAGNÓSTICO DE ALCANCE Y DEFINICIÓN DE OBRAS Contrato LP-SIM-026-2024, objeto: ESTUDIOS, DISEÑOS, CONSTRUCCIÓN Y MANTENIMIENTO DE INFRAESTRUCTURA FÍSICA EN INSTITUCIONES EDUCATIVAS DEL MUNICIPIO DE MONTERÍA.	Alcaldía de MONTERÍA

DESCRIPCIÓN	DATOS
INSTITUCIÓN	IE SAN JOSÉ DE LOMA VERDE
SEDE	CENTRO EDUCATIVO SAN MIGUEL
ZONA	RURAL
LOCALIZACIÓN	8°28'24.26"N 76°10'57.25"O
DIRECCIÓN	VEREDA SAN MIGUEL
VEREDA	VEREDA SAN MIGUEL
CORREGIMIENTO	LOMA VERDE
MUNICIPIO	MONTERÍA
DEPARTAMENTO	CÓRDOBA

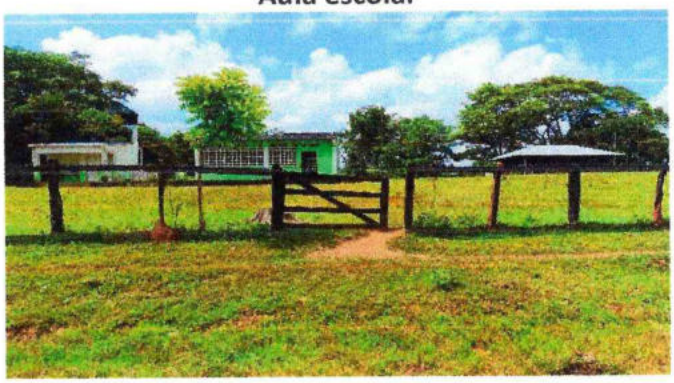
Aula escolar

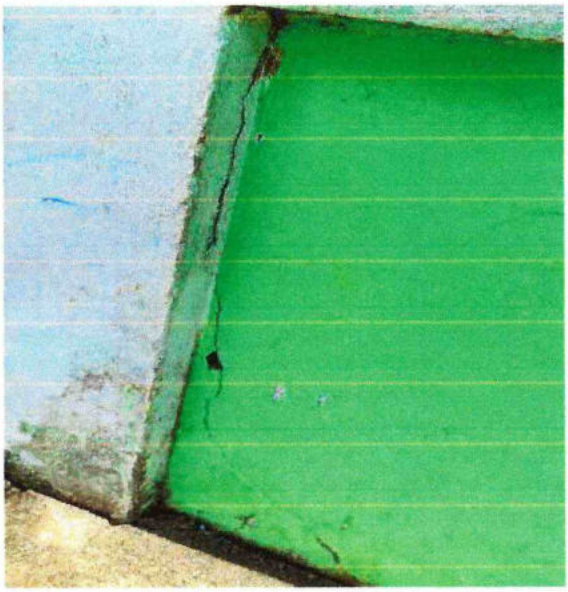
Sanitarios en buen estado

Grietas y fisuras en el aula escolar

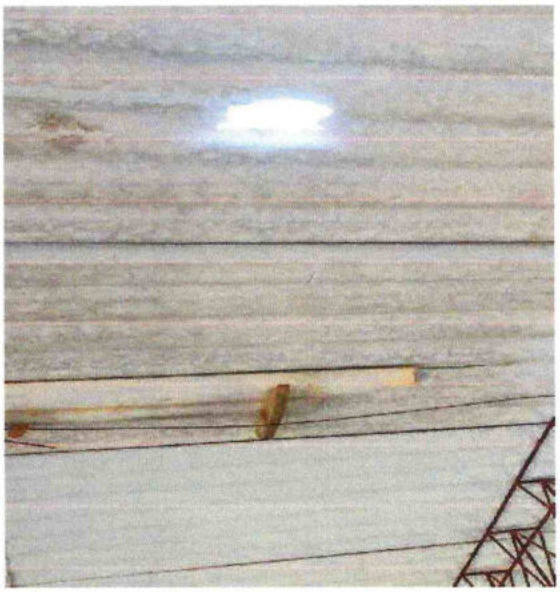
Cubiertas con orificios

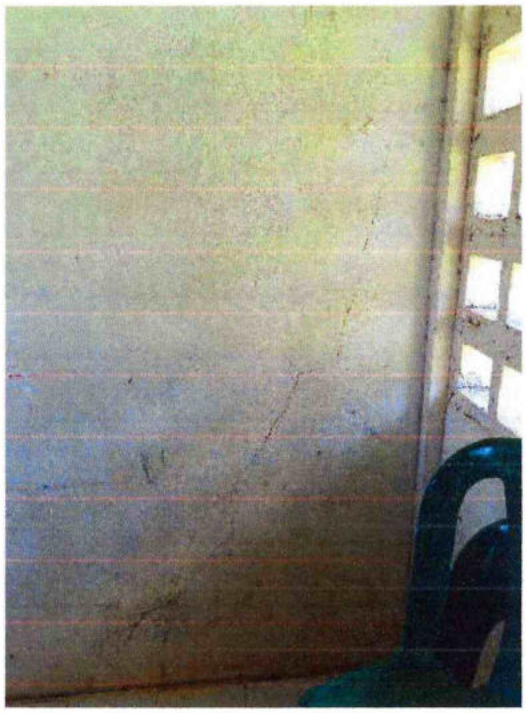
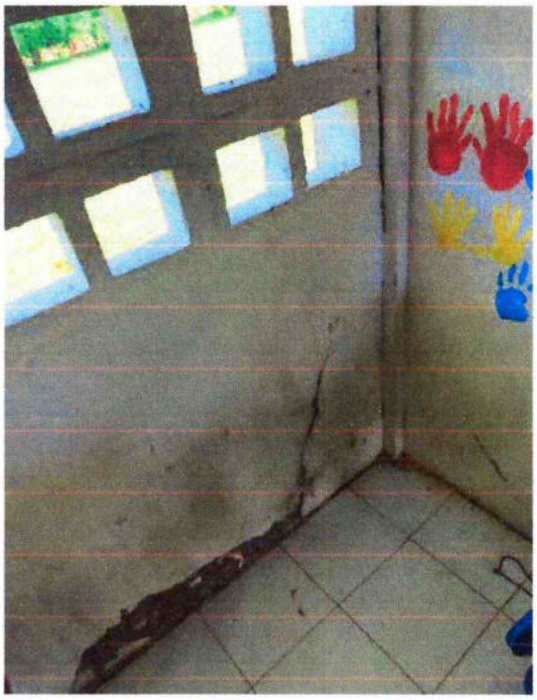
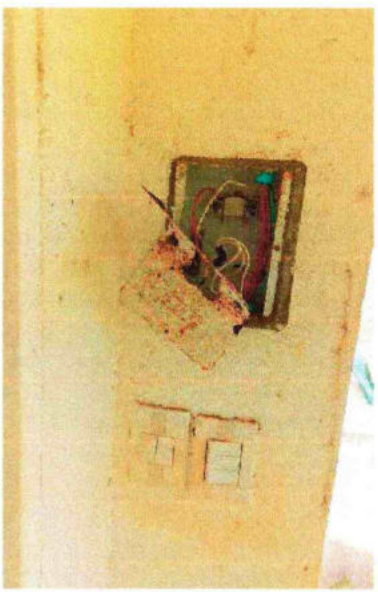
Fisuras en el aula escolar	**Fisuras en el aula escolar**

Parque de juegos a falta de mantenimiento	**Red eléctrica a falta de mantenimiento**

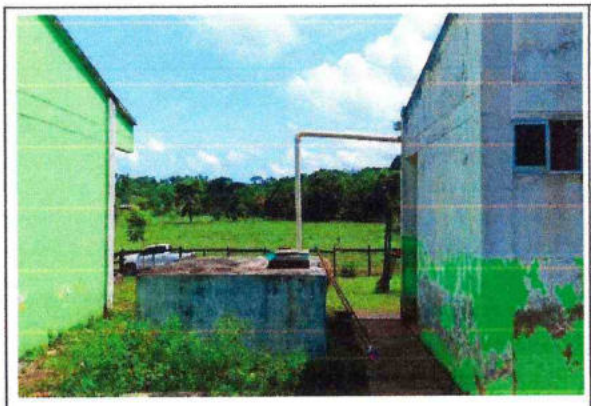
A234

TANQUE DE ALMACENAMIENTO

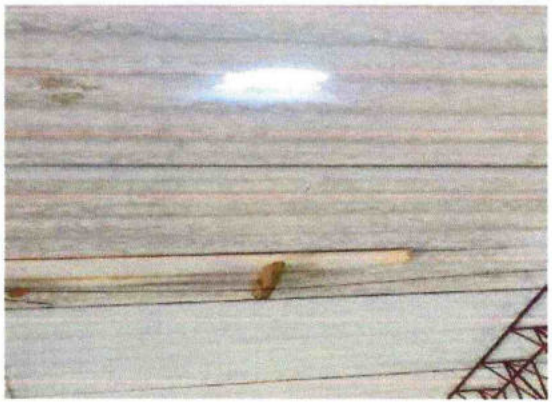
CUBIERTA EN MAL ESTADO

FISURAS EN AULA

GRIETA EN AULA

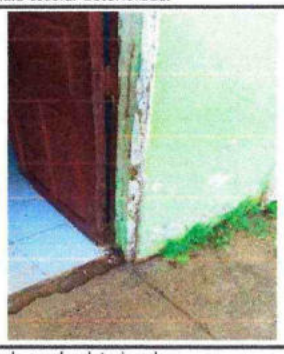
Imagen 8,9. Aula escolar deteriorada.

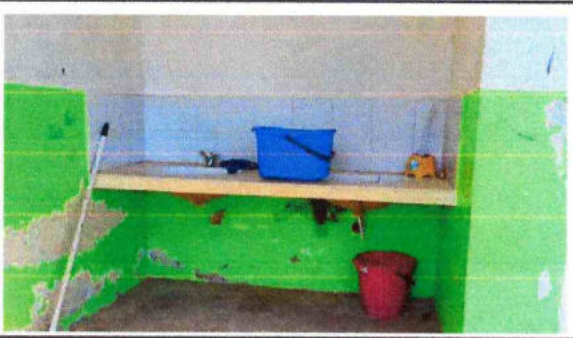
Imagen 26. bateria sanitaria

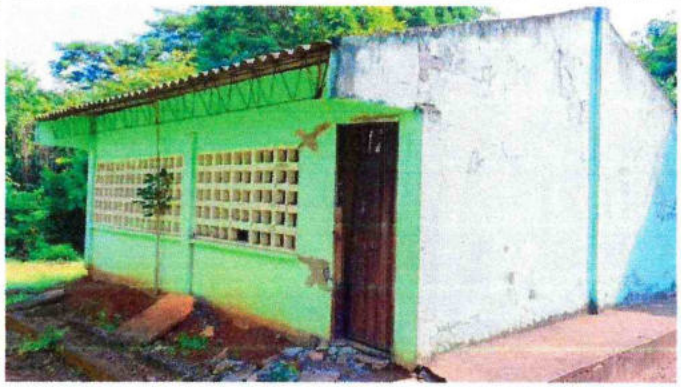
Aula escolar habilitada	**Aula escolar inhabilitada**

Aula escolar habilitada	**Aula escolar inhabilitada con daños en calados**

Aula escolar habilitada	**Aulas con daños en cubiertas**

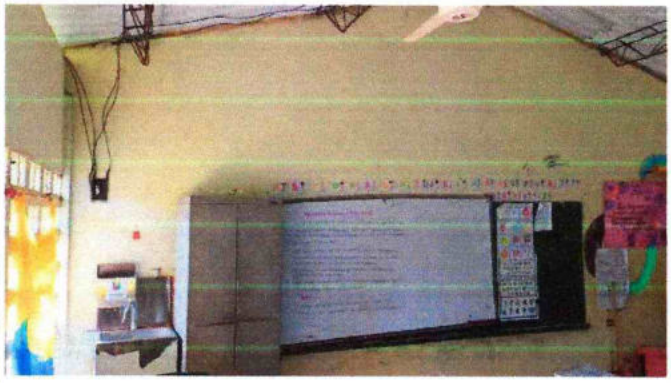
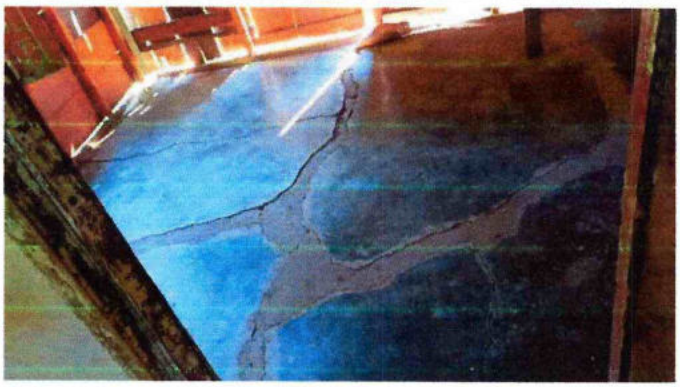
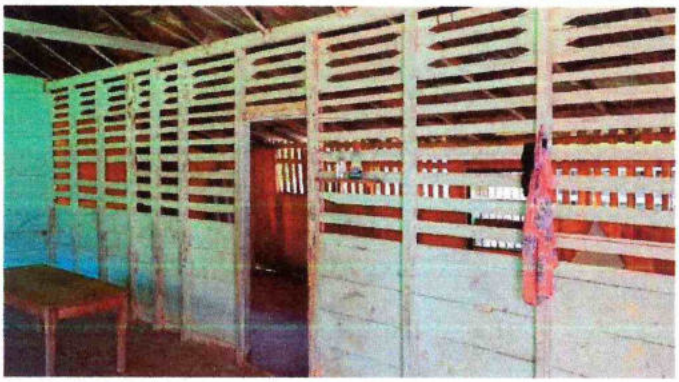
Red eléctrica expuesta	**Aulas con daños en pisos**

Cafetería adaptada	**Pisos en mal estado de la cafetería**

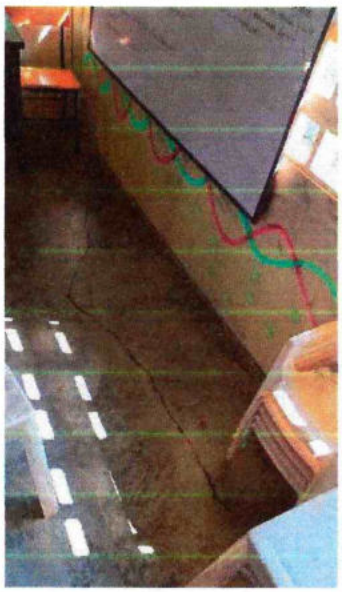
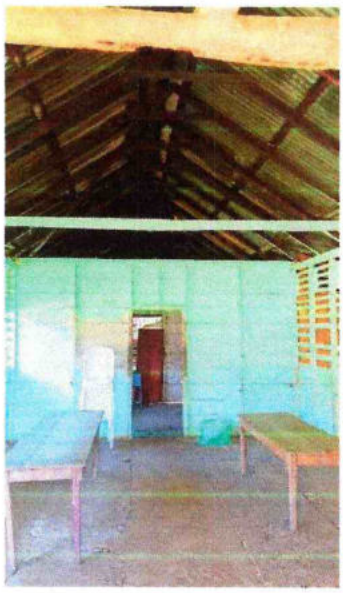
Sanitarios con falta de mantenimiento	**Sanitarios con falta de mantenimiento**

Aula con pisos fisuras en pisos	**Cafetería improvisada**

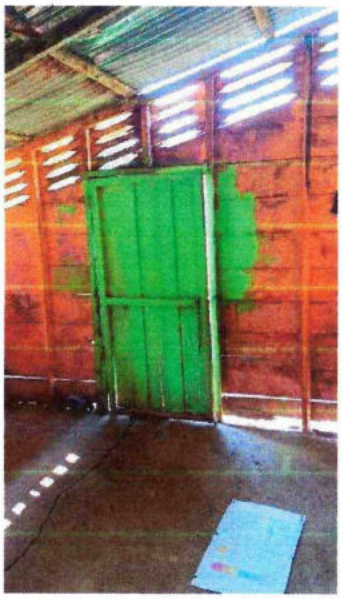
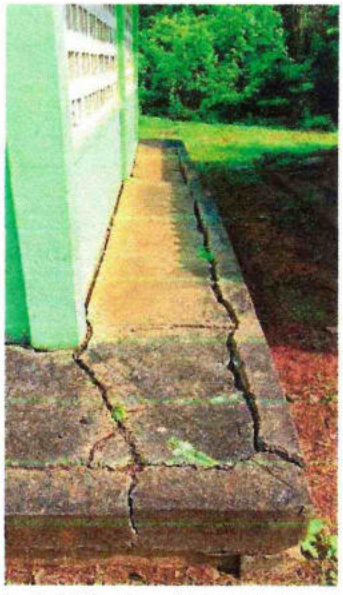
Cafetería con daños en pisos	**Cafetería con daños en pisos**

Andenes en mal estado	**Andenes en mal estado**

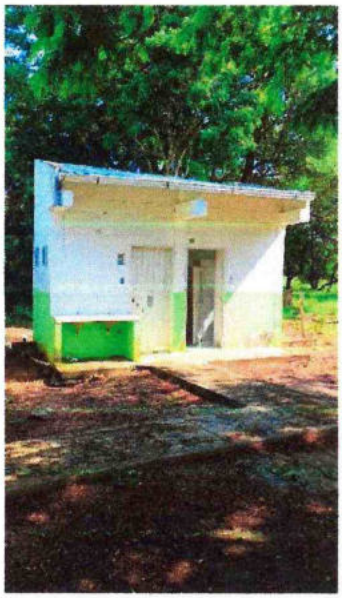
Batería sanitaria funciona	**Fisura en baterías sanitarias**

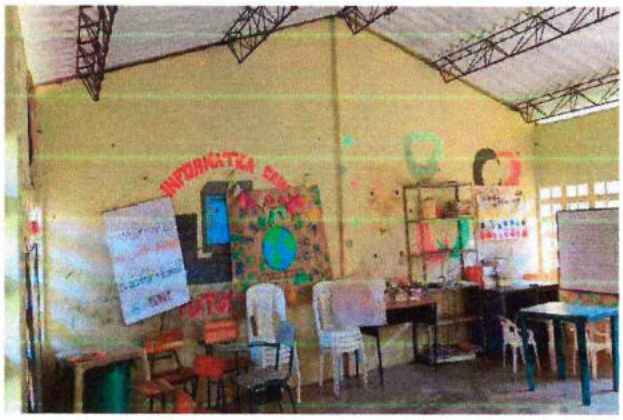
AULA ESCOLAR

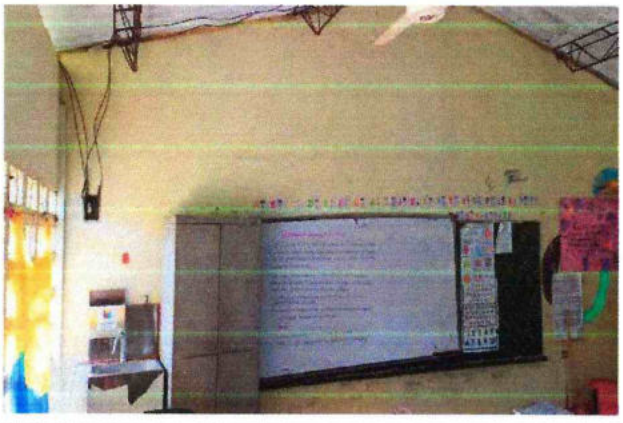
DAÑOS EN CUBIERTA DE AULAS

RED ELECTRICA EXPUESTA

AULA CON DAÑOS EN PISOS

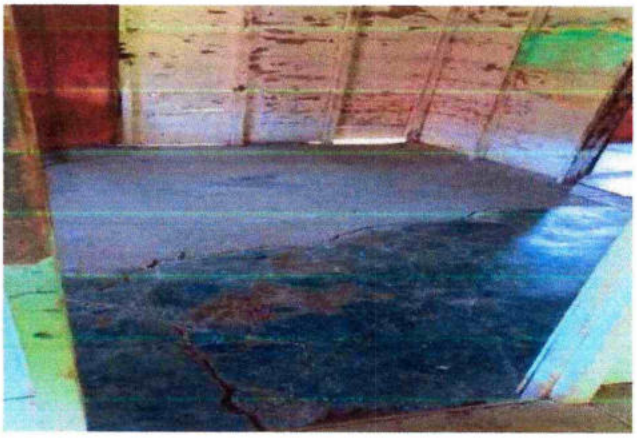
CAFETERIA

PISOS DE CAFETERIA

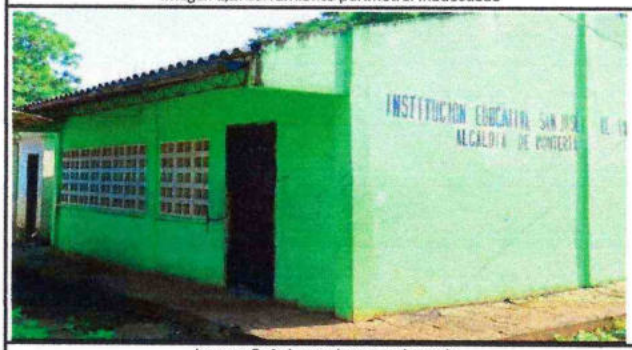
Imagen 5. Aula escolar en mal estado.

Imagen 6. Aula escolar en mal estado.

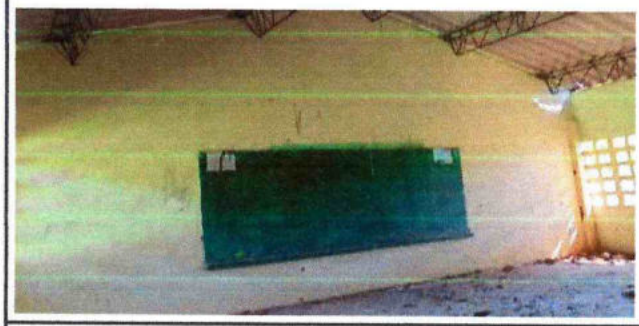
Imagen 9. Aula escolar en mal estado.

imagen 10. Aula escolar acabados deteriorados

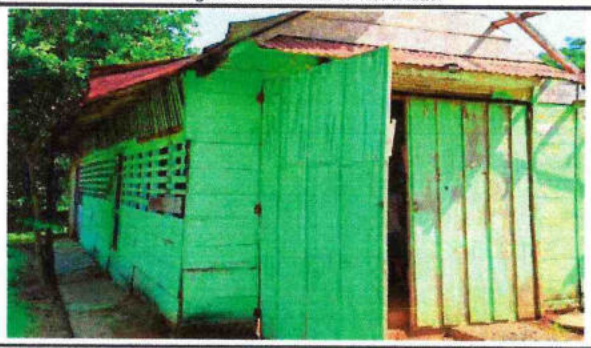
Imagen 11. restaurante y cocina en mal estado

Imagen 12. restaurante y cocina en mal estado

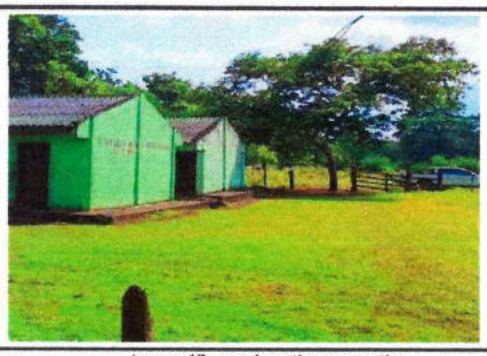
Imagen 17. area deportiva y recreativa

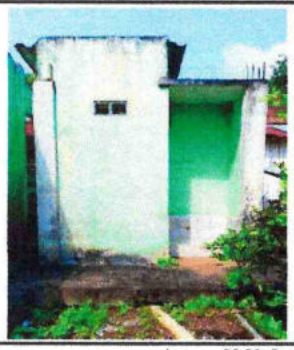
Imagen 20,21. Bateria sanitaria

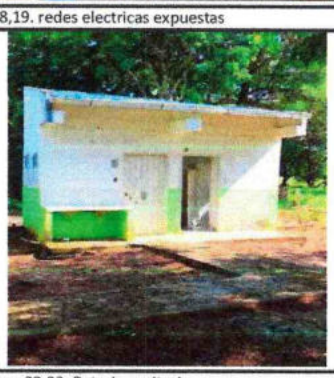
Imagen 22,23. Bateria sanitaria

Imagen 24. Bateria sanitaria

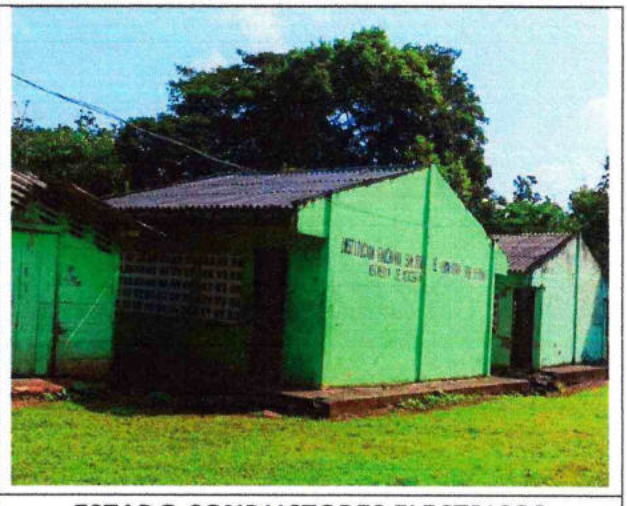
- **Conductores eléctricos:** Se observan empalmes por dentro de las tuberías y algunos cables con aislamientos deteriorados. No cumplen con los calibres mínimos recomendados por la norma NTC 2050. Se evidencian que los circuitos están mezclados, las cargas de ventiladores con iluminación y toma corrientes a la vez.

ESTADO CONDUCTORES ELECTRICOS

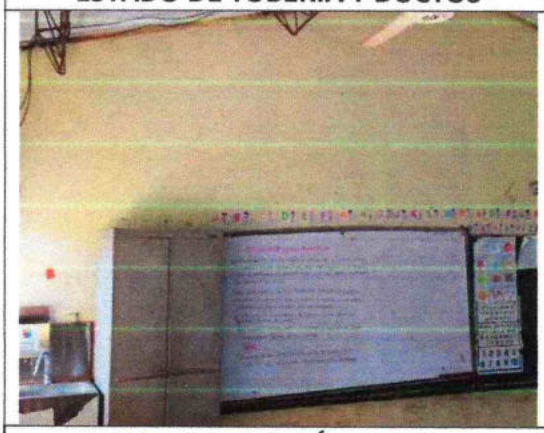
- **Tubería y ductos:** Se observa tubería en PVC expuesta, la cual no cumple la norma NTC2050. La tubería y ductos existentes en mal estado, pero se evidencia la ausencia en la mayoría de las dependencias de la institución educativa.

ESTADO DE TUBERÍA Y DUCTOS	**ESTADO DE TUBERÍA Y DUCTOS**

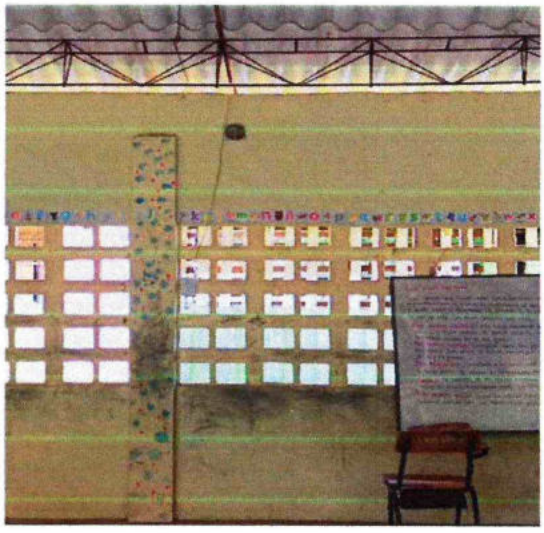
- **Luminarias:** Sistemas de iluminación, anticuados con alto consumo energético, ausente en la mayoría de las dependencias y con poca eficiencia. En el siguiente registro fotográfico se evidencia el estado de las luminarias.

LUMINARIA PLAFÓN	**LUMINARIA PLAFÓN**

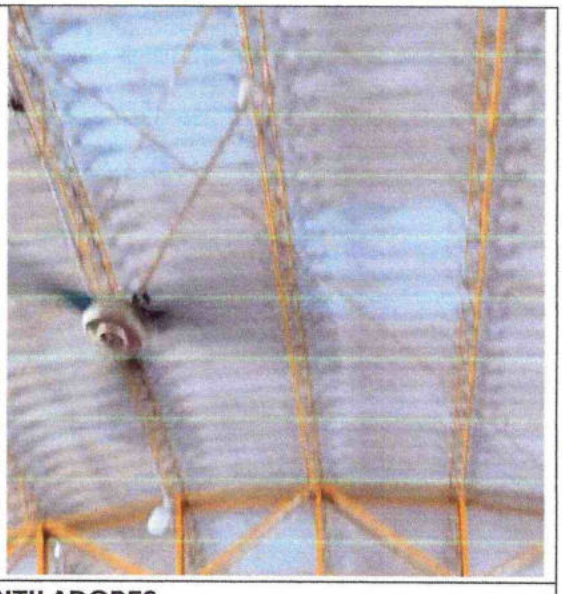
- **Ventiladores:** Ventiladores en mal estado, obsoletos y sin mantenimiento, lo que ocasiona un riego para la población estudiantil y docente.

ESTADO DE VENTILADORES

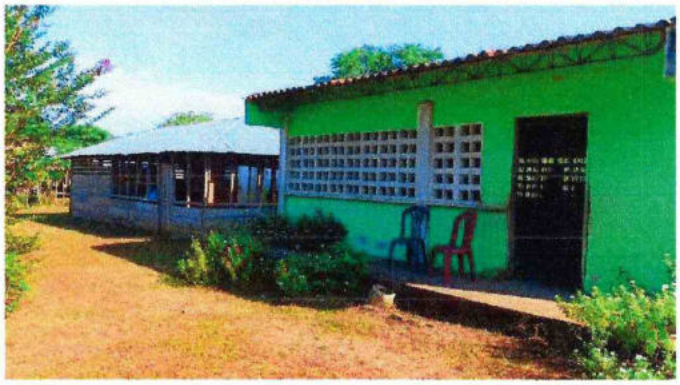
Cerramiento inadecaudo – puerta de acceso

Patio escolar sin senderos peatonales

5. Diseño y construcción de cerramiento perimetral: Se recomienda la construcción de un cerramiento perimetral, que cumpla con los requisitos establecidos en la normativa vigente, en particular, con los lineamientos de la Ley 400 de 1997 para garantizar la seguridad estructural, y la Ley 388 de 1997 para asegurar que el cerramiento no interfiera con las directrices de ordenamiento territorial. El diseño del cerramiento debe ser funcional, con muros o vallas de alta resistencia, que impidan accesos no autorizados y protejan adecuadamente las instalaciones escolares. Este cerramiento debe ser seguro y accesible, permitiendo puntos de entrada controlados para el acceso de estudiantes, personal educativo y vehículos.

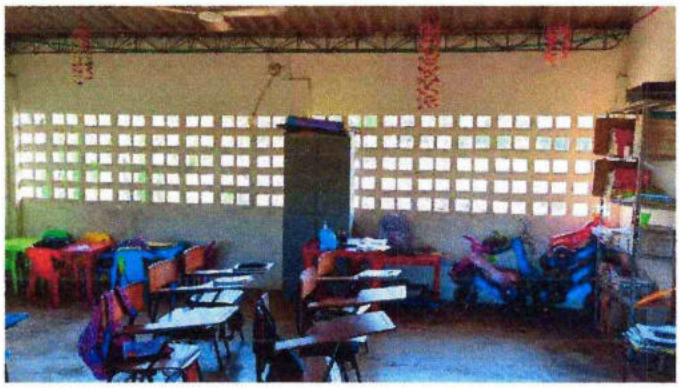
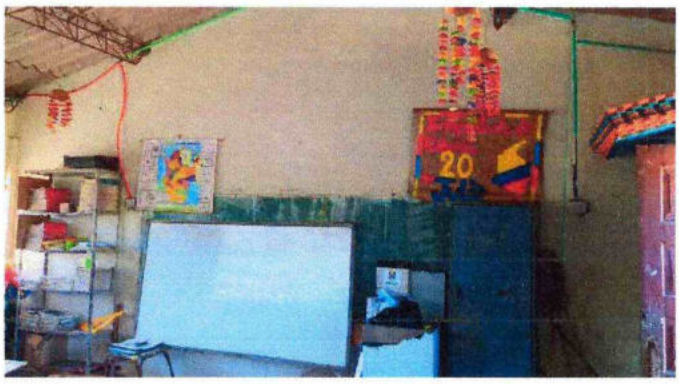
Aula escolar

Cubierta con daños y separaciones	**Aula escolar multigrado**

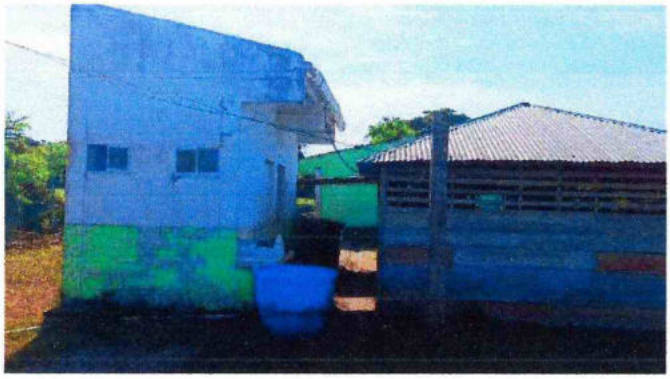
Cableado expuesto	**Cableado expuesto**

Batería sanitaria – Cableado expuesto	**Batería sanitaria vista posterior**

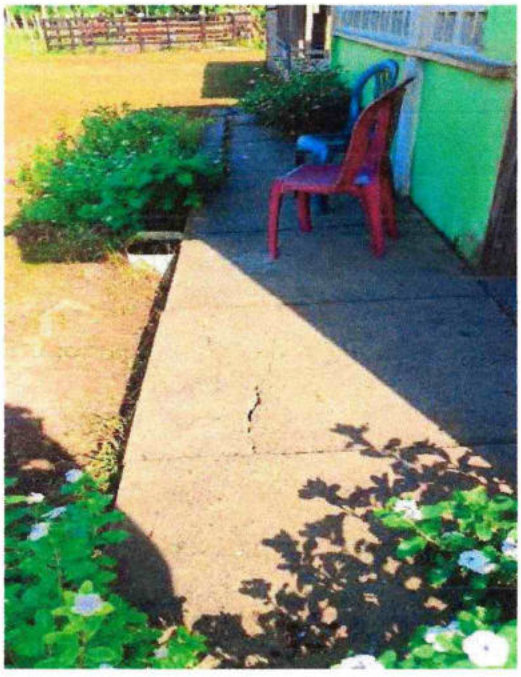
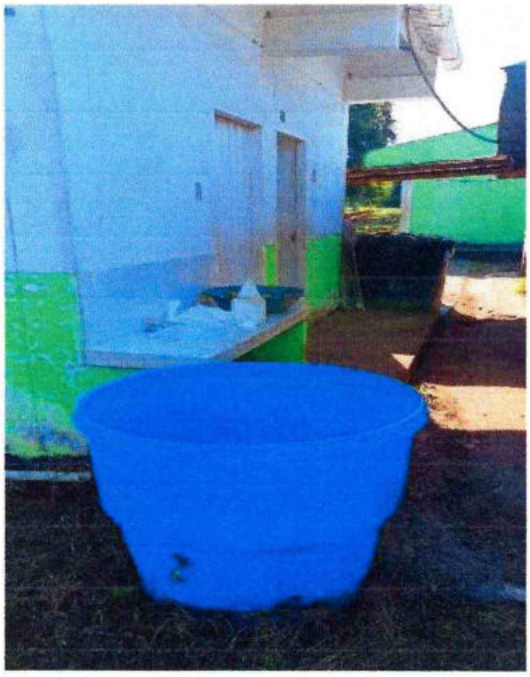
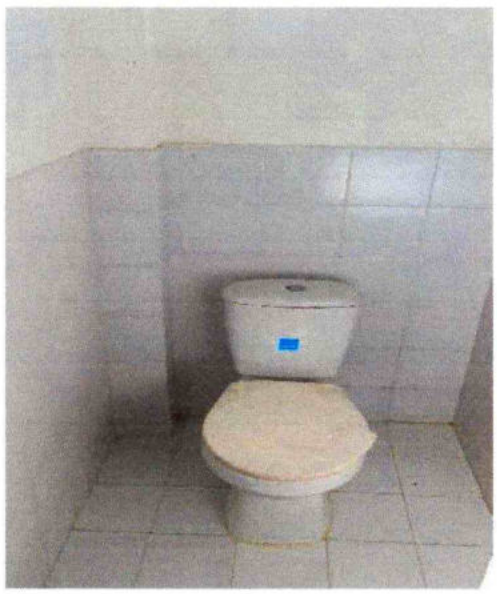
Andenes en mal estado	**Batería sanitaria – tanque de almacenamiento agua lluvia**

Sanitarios en buen estado	**Sanitarios en buen estado**

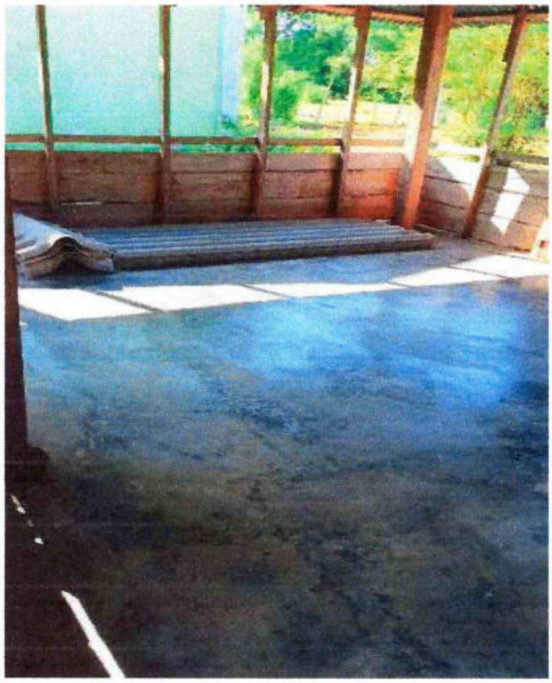
Pisos de cocina adaptada

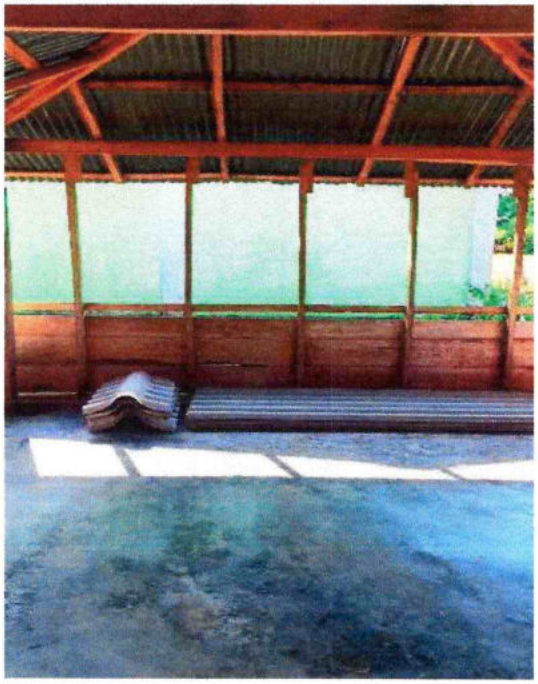
Elementos de la cafetería

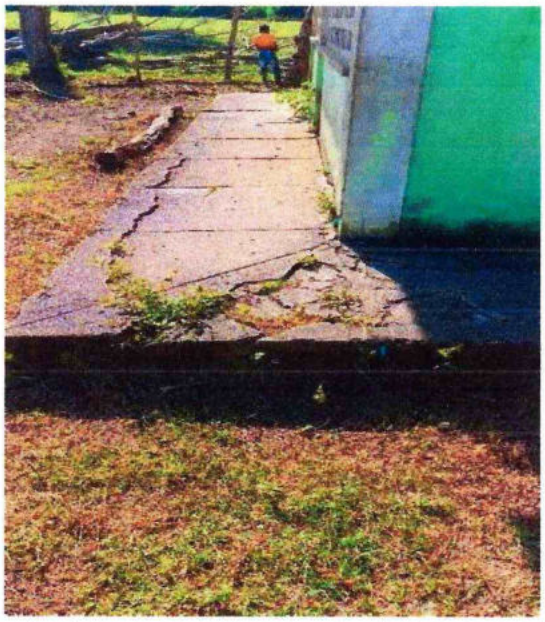
Andenes en mal estado

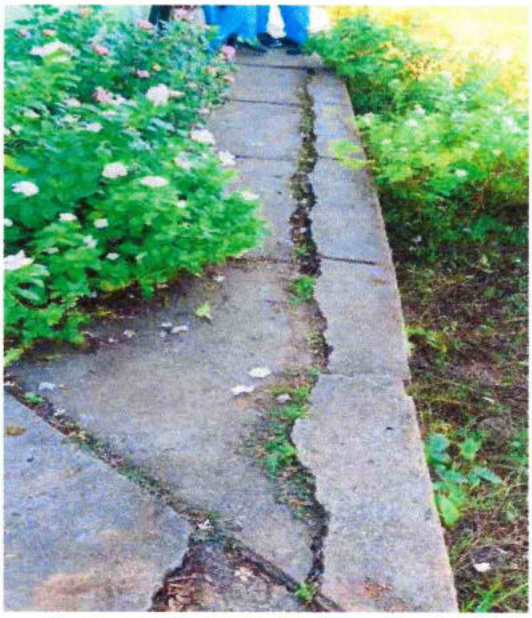
Andenes en mal estado

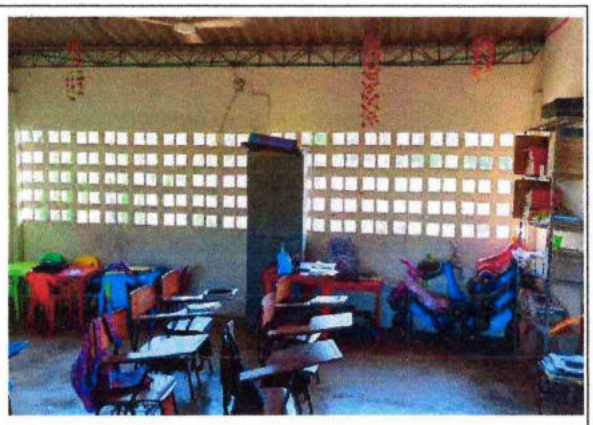
CUBIERTA DE AULAS

AULA ESCOLAR MULTIGRADO

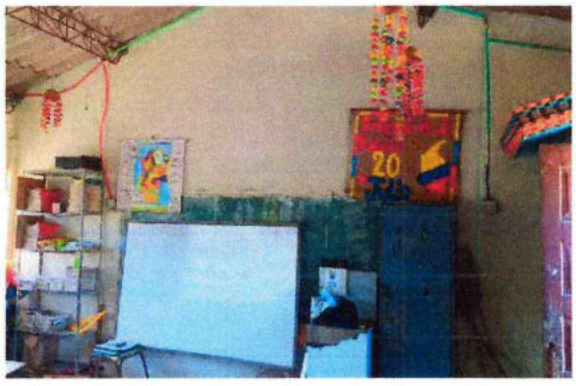
AULA ESCOLAR MULTIGRADO

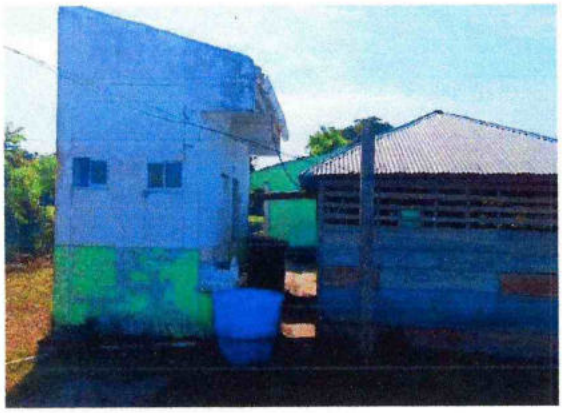
AULA ESCOLAR MULTIGRADO

CABLEADO EXPUESTO

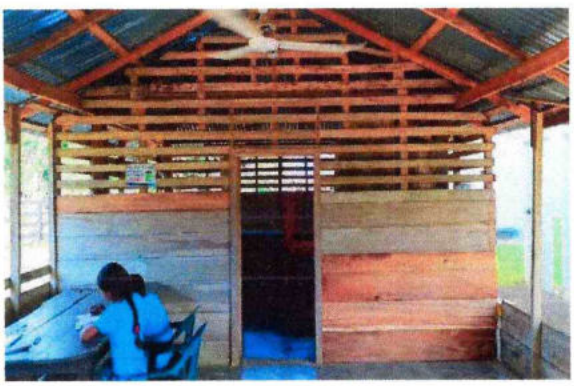
BATERIA SANITARIA

CWERRAMIENTO INADECUADO

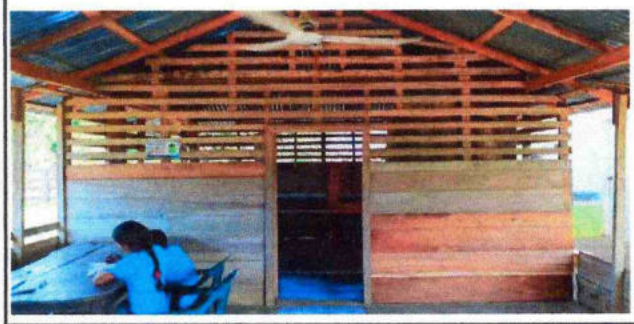
Imagen 7,8. perforaciones en la cubierta de aulas

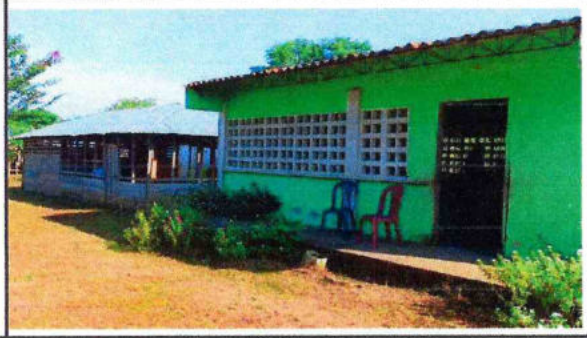
Imagen 13. Comedor en mal estado

Imagen 14. redes electricas deterioradas

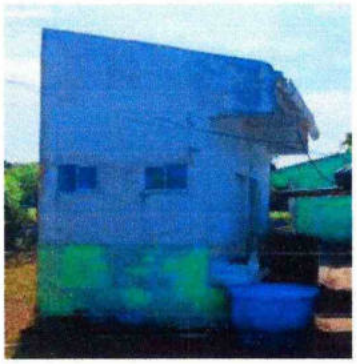
SANITARIO EXISTENTE	BAÑO EXISTENTE	TANQUE DE ALMACENAMIENTO

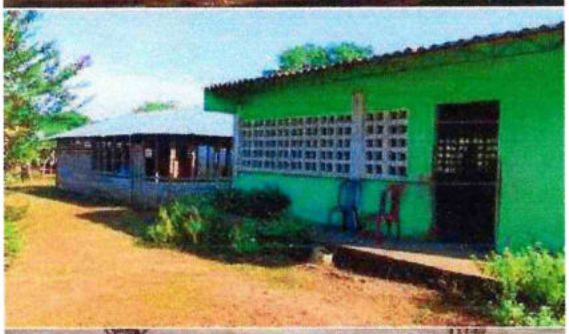
Elementos o zonas afectadas	Patologia	Grado de Severidad	Descripción	Recomendación
Muros externos	Grietas	Leve	Fisuras superficiales sin separación visible. No comprometen la estabilidad estructural, pero pueden afectar la estética y eventualmente permitir filtración de humedad si no se tratan.	Concreto Reforzado: Sellado de grietas con masilla o mortero de reparación de bajo espesor. Aplicar pintura impermeabilizante para evitar el ingreso de humedad y proteger la estructura de posibles deterioros. Acero Estructural: Inspección visual para verificar que no exista corrosión incipiente en la superficie. Si la grieta o separación es superficial y no afecta la estructura, aplicar una capa de pintura anticorrosiva para prevenir futuros daños.
Pasillos	Grietas	Leve	Fisuras superficiales sin separación visible. No comprometen la estabilidad estructural, pero pueden afectar la estética y eventualmente permitir filtración de humedad si no se tratan.	Concreto Reforzado: Sellado de grietas con masilla o mortero de reparación de bajo espesor. Aplicar pintura impermeabilizante para evitar el ingreso de humedad y proteger la estructura de posibles deterioros. Acero Estructural: Inspección visual para verificar que no exista corrosión incipiente en la superficie. Si la grieta o separación es superficial y no afecta la estructura, aplicar una capa de pintura anticorrosiva para prevenir futuros daños.

Pasillos	Grietas	Grave	Grietas con desplazamiento o separación notable, indicando movimientos estructurales importantes. Puede haber riesgo estructural, requiriendo una intervención de reparación urgente.	Concreto Reforzado: Realizar una limpieza profunda de las grietas, inyectar mortero de alta resistencia o resina epóxica en toda la sección afectada y verificar la integridad del acero. Si la estructura está comprometida, reforzar con elementos adicionales. Acero Estructural: Si la grieta compromete la integridad estructural, reemplazar el elemento afectado o realizar refuerzos con placas soldadas. Aplicar una protección anticorrosiva para aumentar
General	Humedad y filtraciones	Grave	Filtraciones profundas que comprometen la estructura. Requieren impermeabilización urgente y reparación de la fuente de filtración.	Concreto Reforzado: Reparación integral de las áreas afectadas y aplicación de un sistema de impermeabilización de alta resistencia para proteger la estructura de futuras filtraciones. Acero Estructural: Evaluar si el acero presenta signos avanzados de corrosión. En ese caso, reemplazar las secciones más afectadas y aplicar un tratamiento completo anticorrosivo.

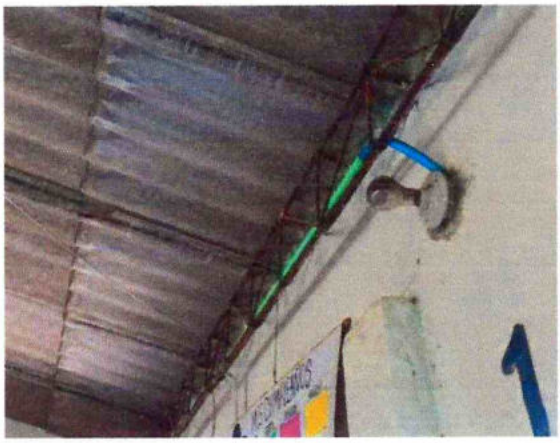
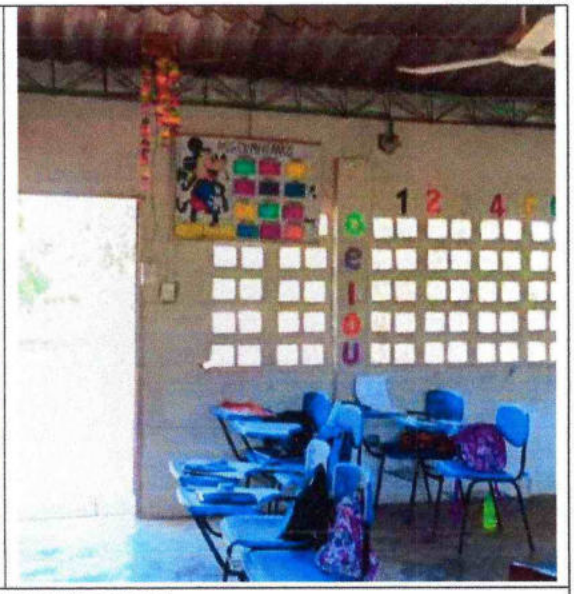
LUMINARIA PLAFÓN

- **Luminarias:** Sistemas de iluminación, anticuados con alto consumo energético, ausente en la mayoría de las dependencias y con poca eficiencia. En el siguiente registro fotográfico se evidencia el estado de las luminarias.

- Instalar luminarias LED compactas, herméticas de 1.2 m en cada salón
- Elegir modelos con flujo luminoso ≥ 4000 lm y CRI ≥ 80.
